Odborné vyjádření

Odborné vyjádření ke stavu ploché střechy nad strojovnou VZT zimního stadionu

Zimní stadion
Boženy Němcové 1780
356 00 Sokolov

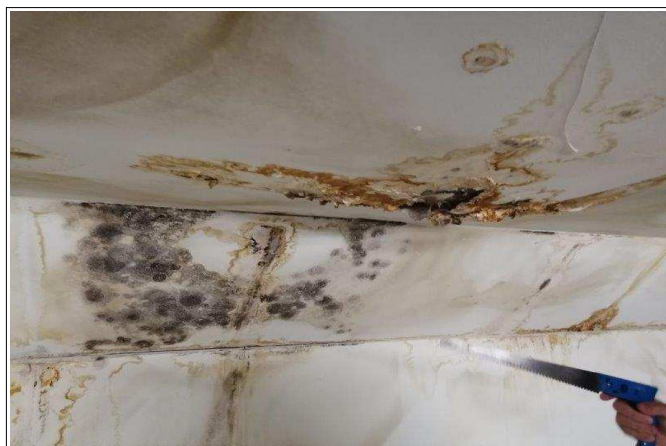
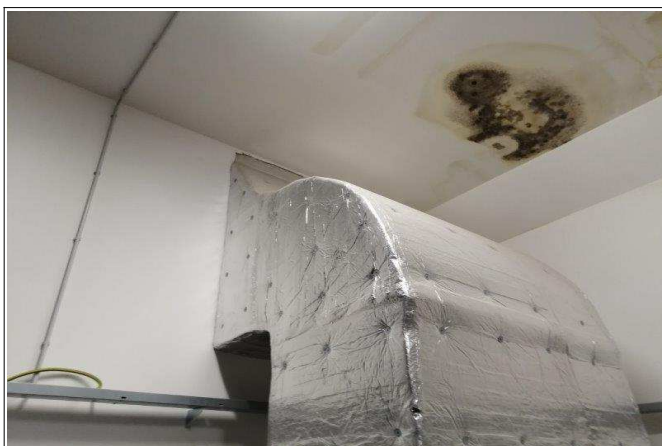
V době průzkumu se na podhledové konstrukci ze sádkartonových desek objevovaly výrazné stopy po vlhkosti a lokálně byl SDK podhled deformovaný vlivem vlhkosti (Foto /1/ a /2/).

Foto /1/ Stopy vlhkosti na SDK podhledu

Foto /2/ Stopy vlhkosti na SDK podhledu

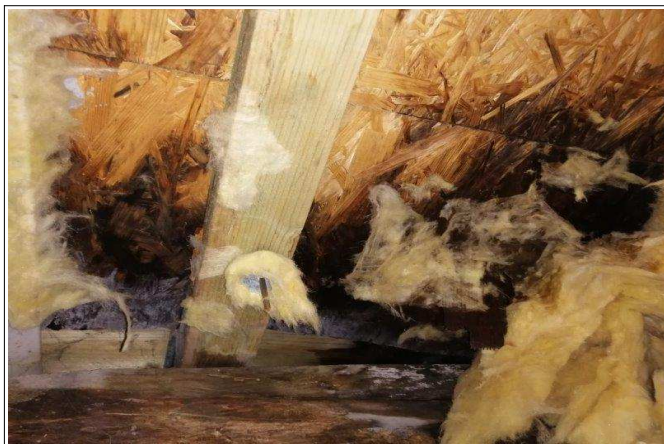
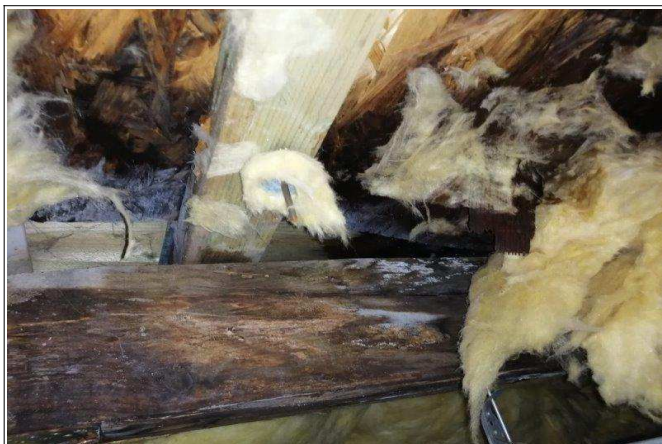
Po odkrytí sádkartonových desek byla zjištěna přítomnost nezanedbatelného množství vody na parotěsnicí fólii.

Přítomnost výrazného množství vody mělo za důsledek biologickou degradaci dřevěných prvků (výměny z trámů, latě a OSB desky), které zde tvoří nosnou konstrukci pro plechovou krytinu. Dřevěné bednění z OSB desek vykazovalo v době průzkumu výraznou degradaci a již neplnilo svojí funkci, nosné konstrukce pro plechovou falcovanou krytinu.

Foto /3/ Degradované dřevěné části střechy

Foto /4/ Degradované dřevěné části střechy

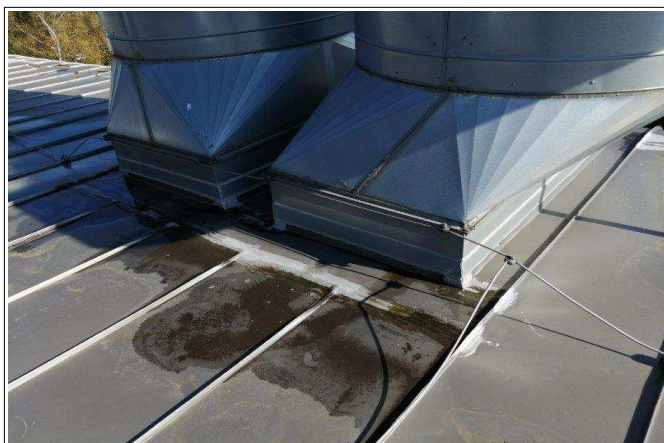
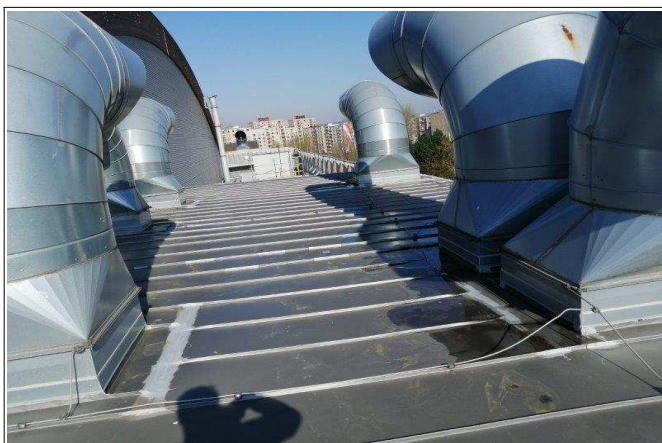
Jako krytina zde byl použit falcovaný plech. Tato krytina, v závislosti na druhu spoje, má minimální sklon střechy 7°. Sklon střechy byl v době průzkumu naměřen cca 2°. Hrozí riziko zatékání, ke kterému reálně i dochází.

Foto /5/ Tvorba kaluží u prostupů

Foto /6/ Tvorba kaluží u prostupů

U střešní konstrukce dochází k zatékání a to z důvodu nevhodného návrhu plechové krytiny v kombinaci s velmi nízkým sklonem (naměřeno 2°). Vlhkost měla výrazný vliv na degradaci dřevěných nosných prvků, které momentálně ztrácí svojí nosnou funkci a hrozí riziko výrazného zatékání a tudíž i poškození VZT zařízení.
