## **Znalecký posudek č.59 (07)/98**

**Posouzení vzniku trhlin na objektu č.p. 2048  
„Chráněné dílny „ v Poláčkově ul. v Sokolově**

**Účel zpracování posudku:** Stanovení příčin trhlin ve zdivu a návrh způsobu  
jejich oprav

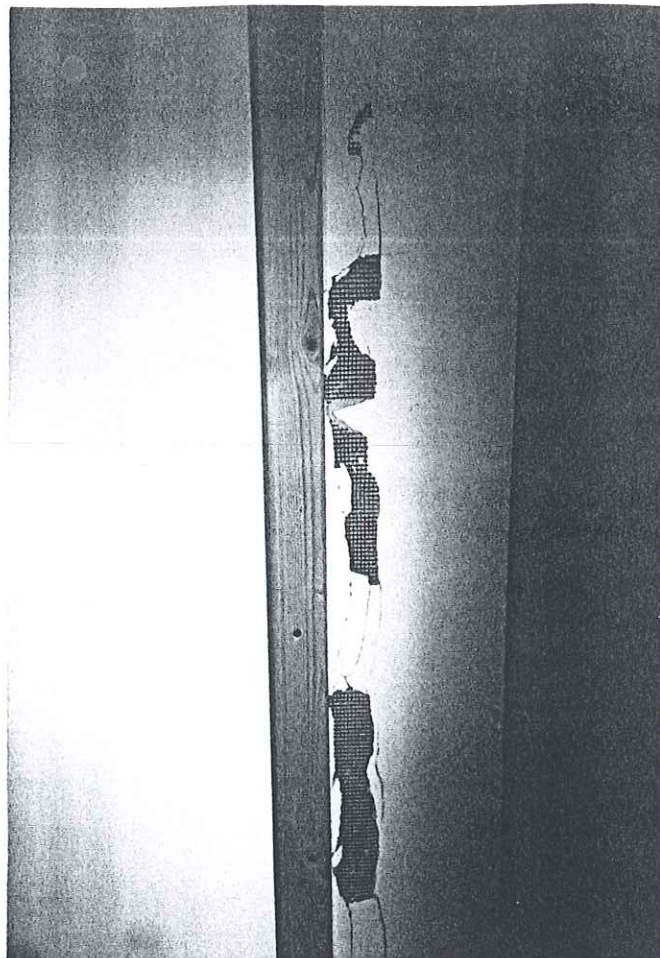
1. Trhliny ve střed. stěně v místě dilatace  
v suterénu na styku obj. č.2 a č.3

Jednoznačným způsobem lze odstranit nedostatky v místech dilatačních spar (viz bod 3.1.) poříznutím vrstev omítky a pletiva a osazením rohových lemovacích lišt na rohy přilehlých stran a opravou porušených omítek. Ostatní trhliny, které nemají charakter vlasových trhlín, doporučuji sanovat odstraněním porušené omítky, proškrábnutím a vyčištěním trhlín ve zdivu a zaplněním pružným tmelem. Trhliny budou přelepeny pletivem a omítky vyspraveny. Tato opatření nelze považovat za trvalá, obnovu trhlín nebo vznik jiných poruch nelze vyloučit.

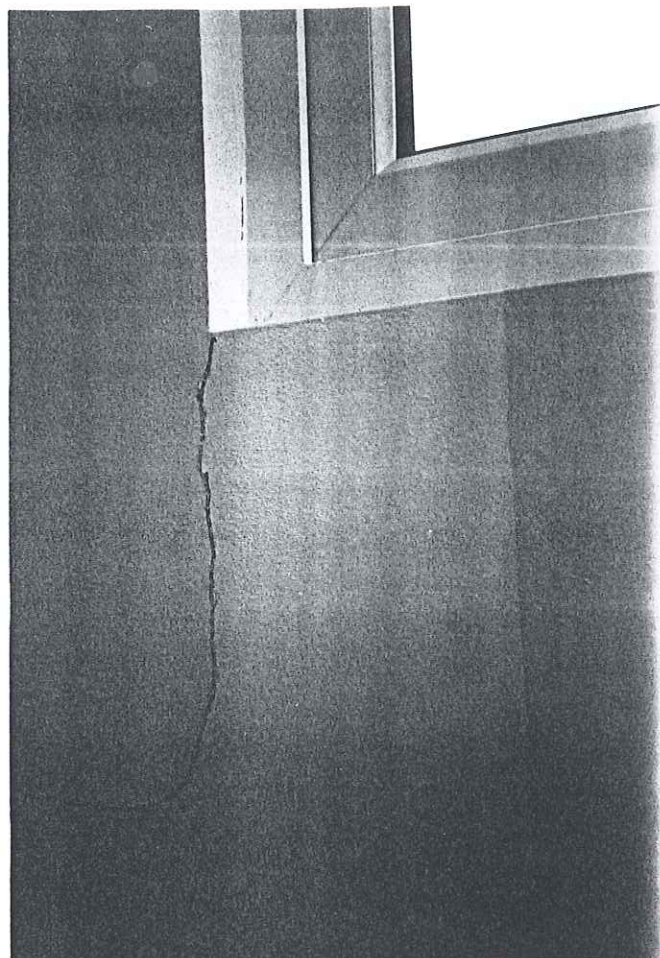
2. Trhliny v obv. stěně  
obj. č.3

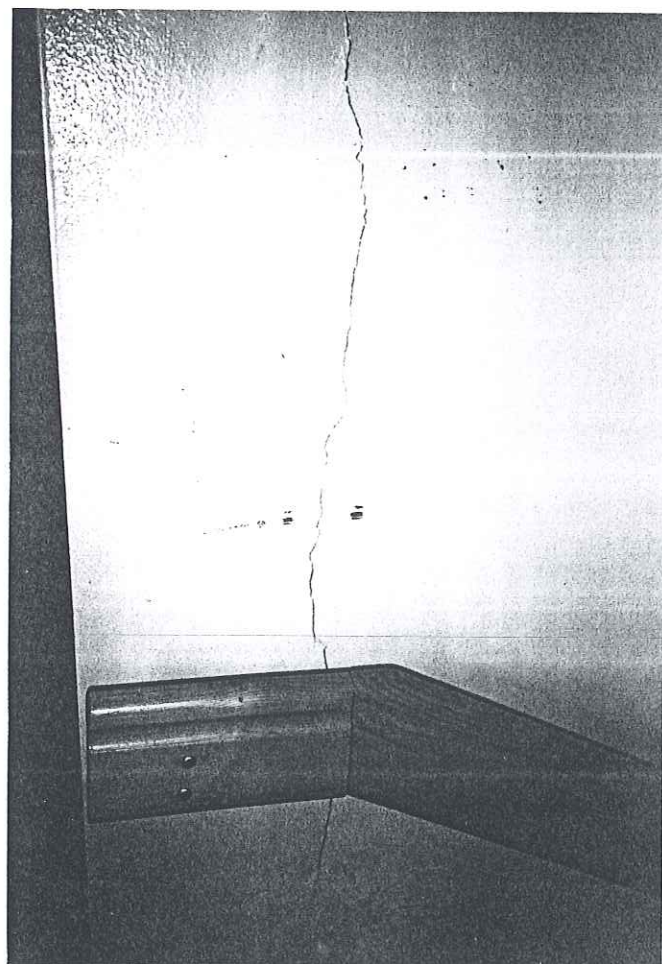
3. Trhliny ve schodišti spol. stěna  
obj.č. 4,2

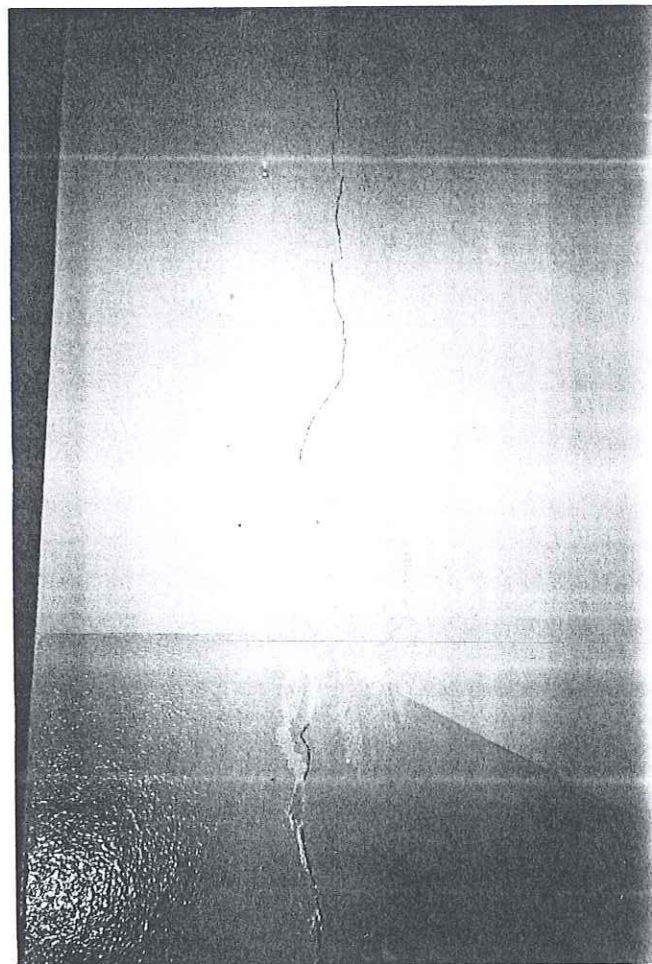
4. Trhliny ve schodišti obj. č.4  
- terče neporušené

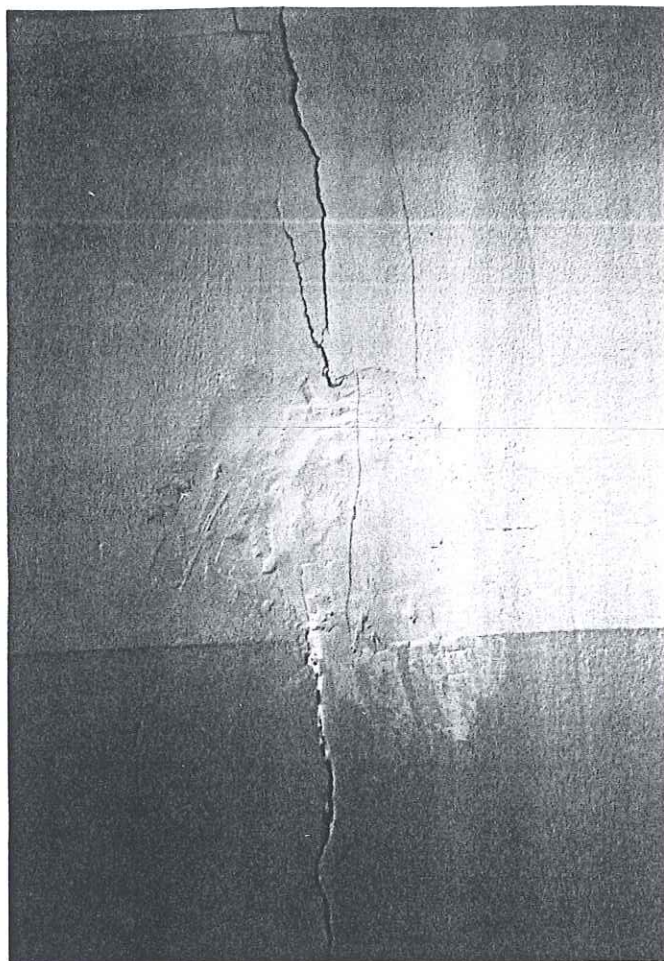
**5. Trhliny tl. 4 - 12 mm přesádrované  
a znovu porušené vlasov. trhl. obj. č.3**

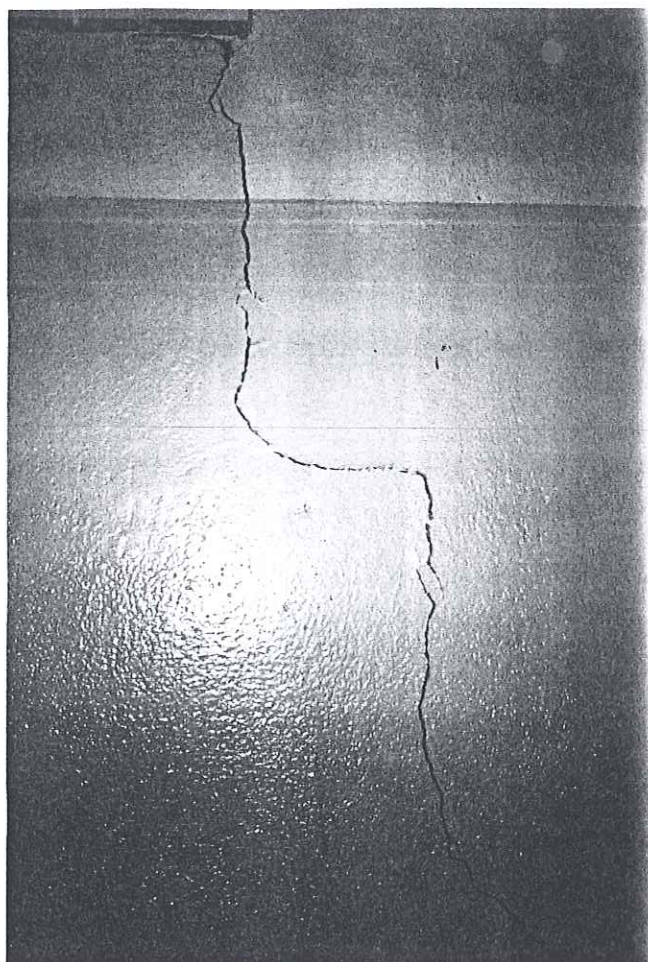
**6. Dtto jako obr č.5**

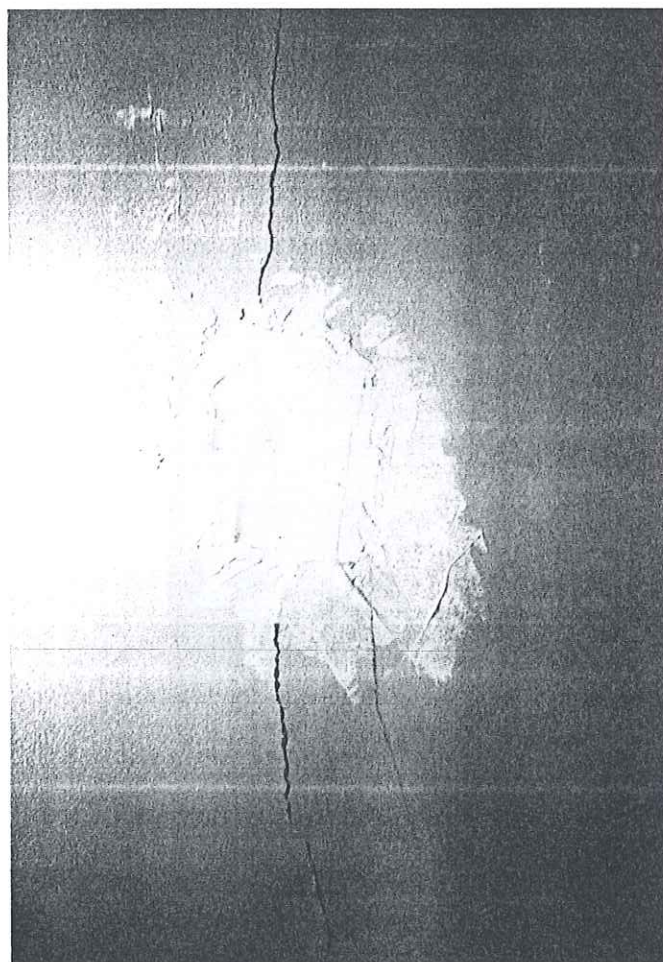
**7. Dtto jako obr.č.5**

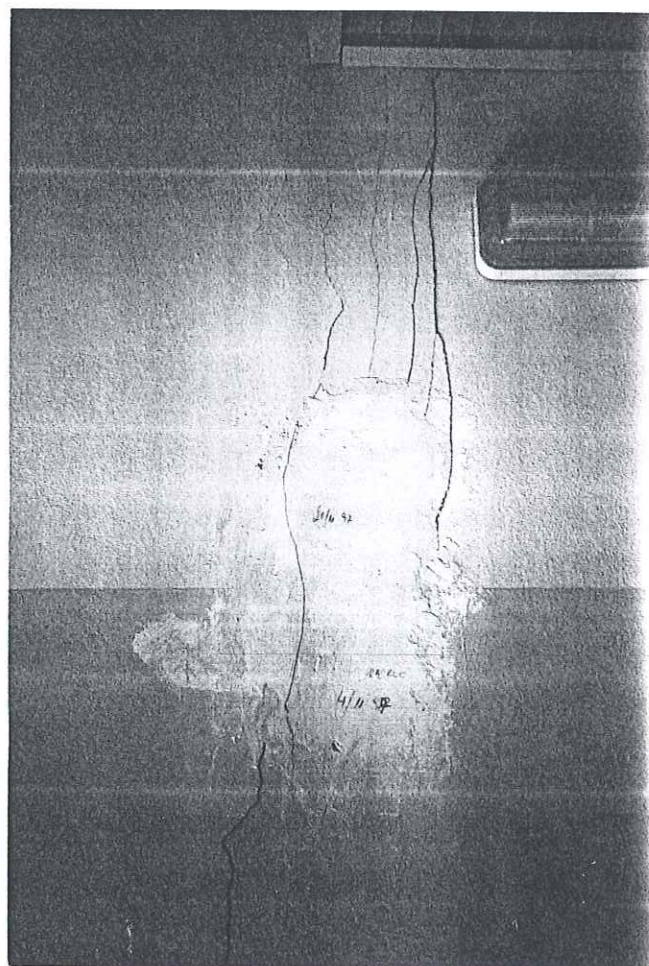
**8. Síť trhlín přesádrovaných  
04, 20.11.97 a znovu porušených  
obj. č. 2**

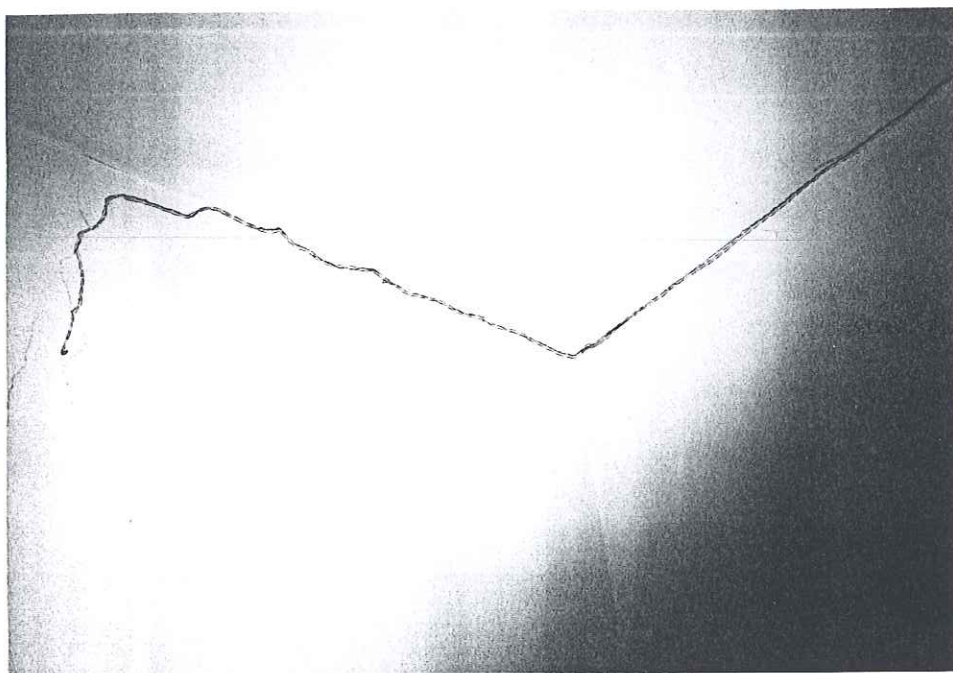
**9. Trhliny na kontaktu strop. panelu a svislých stěn  
obj. č. 1**

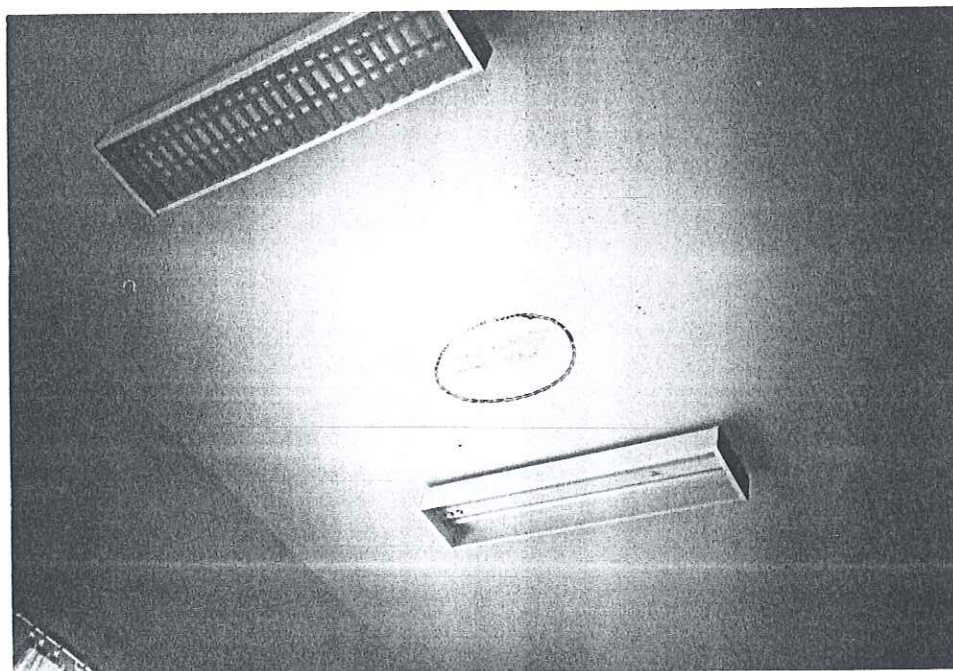
**10. Strop nad posl. patrem  
stopa po průsaku vody**

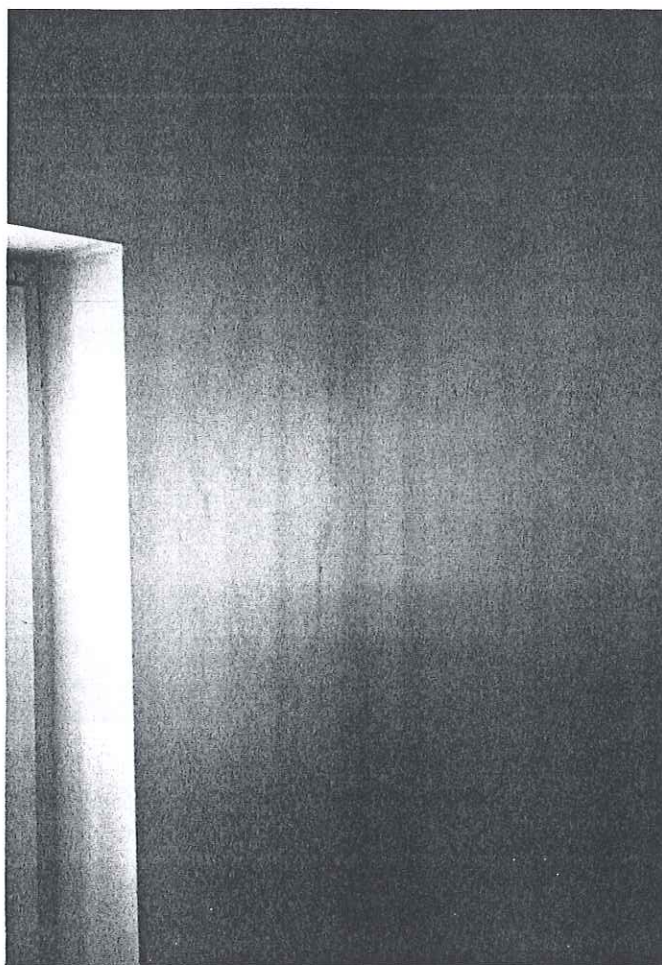
**11. Vlasové trhliny a promrzání obvod. zdiva  
obj. č.1**

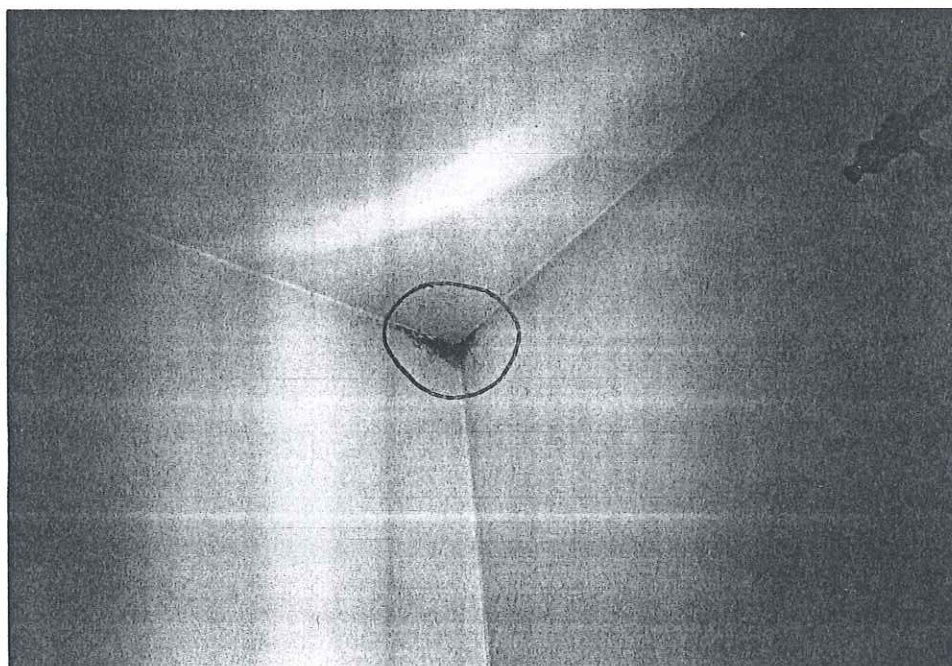
**12. Teplené mosty v rohu pod stropem  
posledního podlaží**

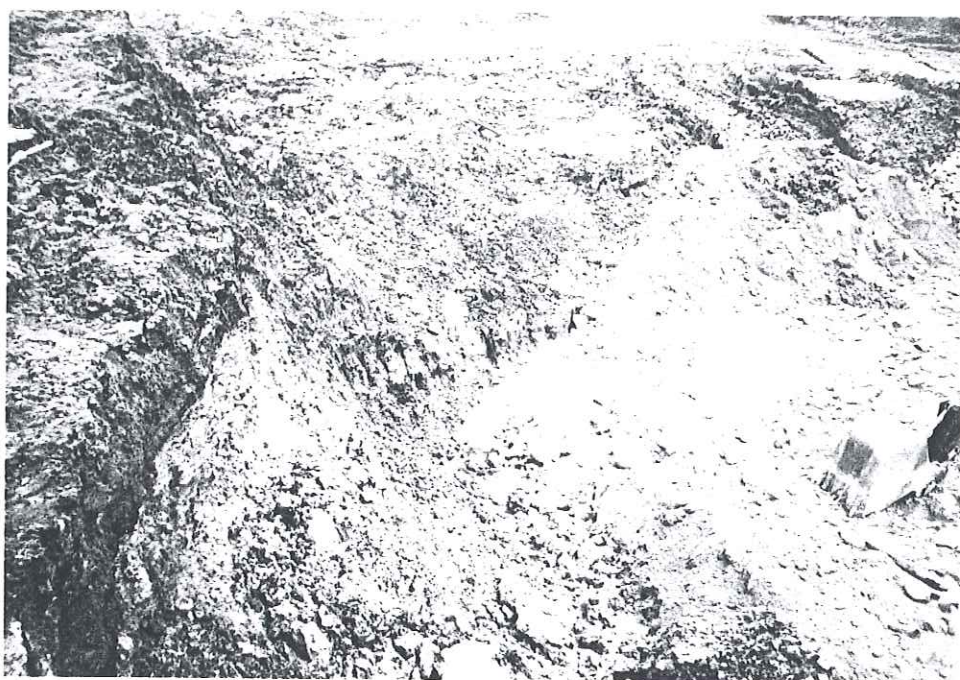
**13. Vytěžení nevhodné zeminy z pinky**

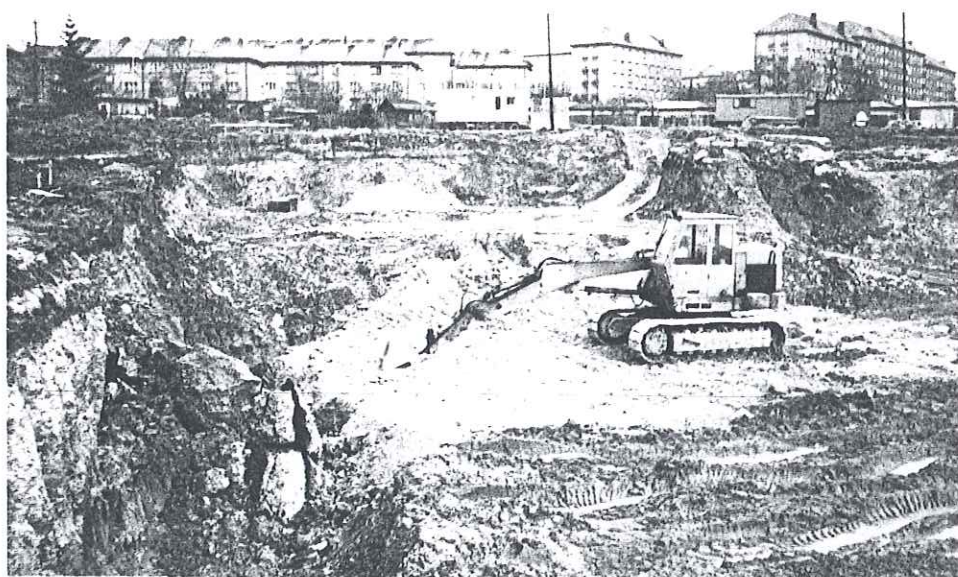
**14. Výměna zeminy na části  
plochy základů**
