## Sokolov

### Průzkum pro stavební úpravy komunikace ulice Atletická

prosinec 2017

**Objednatel:** AGUAS CF s.r.o.

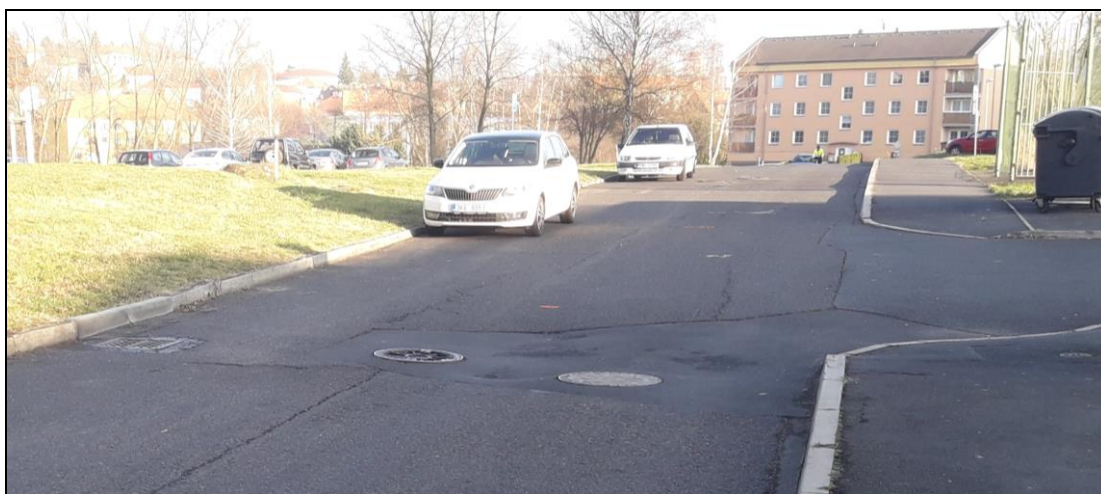
*Obr. 1. Sokolov – ulice Atletická na fotografii je patrná deformace v místě již opravované vozovky v blízkosti revizních kanalizačních šachet a dešťové vpusti, rovněž jsou na komunikaci patrné trhliny*

Z vizuální prohlídky jsou patrné lokální opravy stávající komunikace. Mnohdy jsou opravy situovány v místech revizních šachet či dešťových vpustí. Na vozovce jsou patrné i deformace v podobě poklesů vozovky, a to i v místech již opravovaných (viz Obr. 1). Četné jsou zde i praskliny asfaltového povrchu vozovky procházející jak vodorovně tak kolmo k ose komunikace (viz Obr. 3)

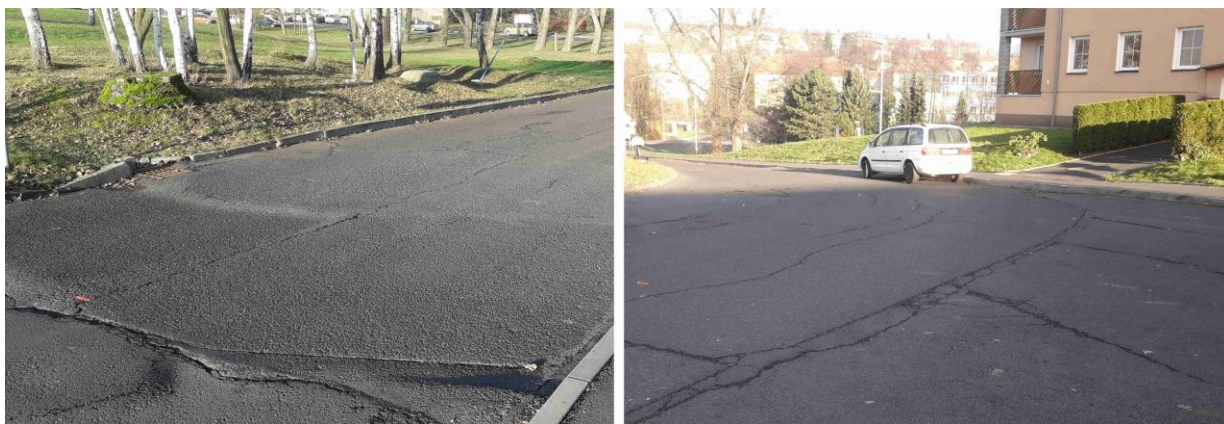
Obr. 3. Praskliny asfaltového povrchu komunikace Atletická
