Sokolov

Průzkum pro stavební úpravy komunikace ulice Slovenská

prosinec 2017

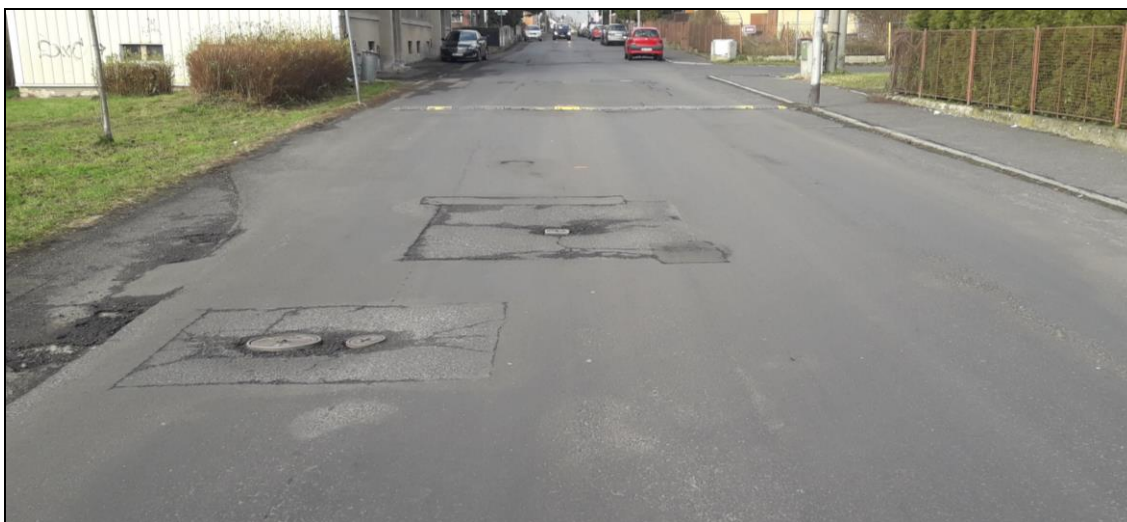
Obr. 1. Sokolov – ulice Slovenská na fotografii jsou patrné deformace v místech vodovodních a plynových uzávěrů

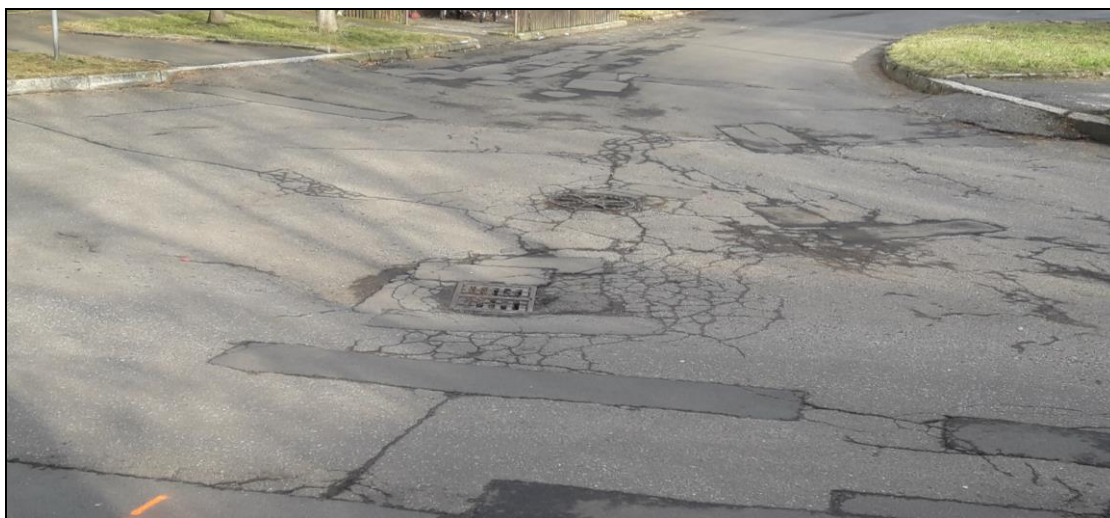
Z vizuální prohlídky jsou patrné četné lokální opravy často vázané na dešťové vpustě, revizní šachty a vodovodní a plynové uzávěry. Na vozovce jsou viditelné i deformace v podobě poklesů vozovky a to i v místech již opravovaných. Četné jsou zde i praskliny asfaltového povrchu vozovky (viz obr. 3).

Obr. 3. Deformace vozovky v podobě prasklin a poklesů v blízkosti dešťové vpustě a revizní šachty, rovněž jsou patrné starší opravy vozovky

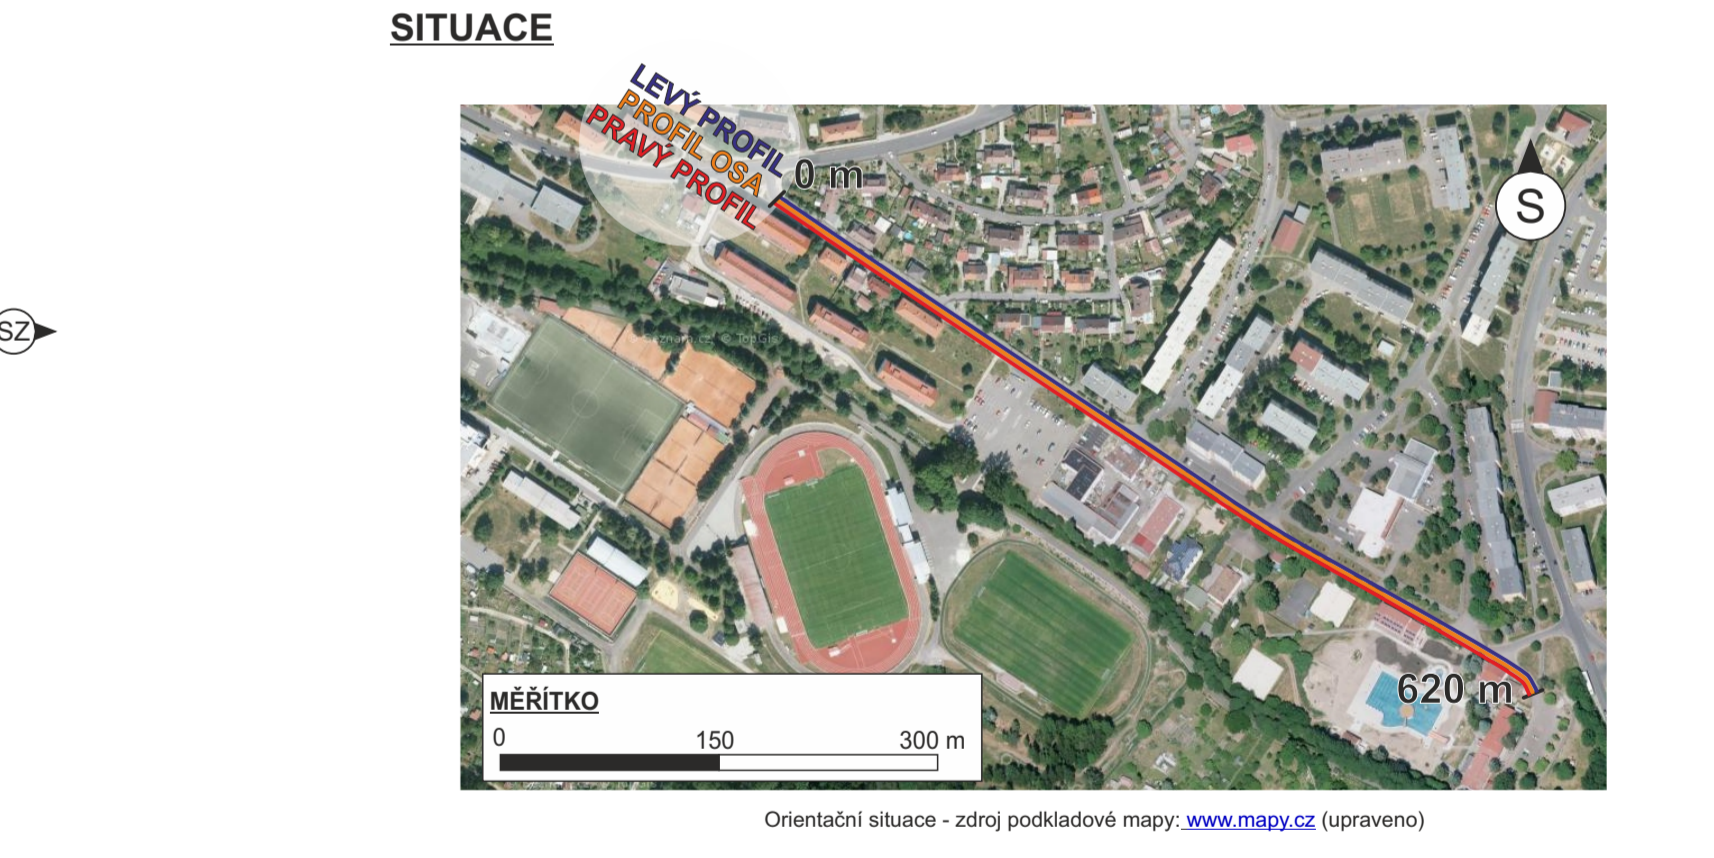
Takto klasifikované úseky byly v interpretovaných řezech identifikovány v metrážích 8 – 12 m (levý profil), 7 - 11 m (profil osa) a 272 – 276 m (profil osa). Výsledky jsou rovněž uvedeny v Tab. 1 a v grafické podobě v příloze č. 1.

Z pohledu stability vozovky jsou ohroženy úseky označené jako velmi porušené, značně porušené a silně porušené. Jedná se o úseky, v kterých dochází k deformacím konstrukčních vrstev vlivem rozvolnění aktivní zóny i zemní pláně. V některých případech jsou tyto deformace pozorovatelné i na povrchu vozovky. Metráže takto interpretovaných úseků jsou uvedeny v kapitole 4. Vyhodnocení georadarových měření a příloze č.1. Extrémní případ havarijního stavu, při kterém může dojít k náhlému propadu či jiné události probíhající v krátkém čase (hodiny až dny) v daném případě interpretován nebyl.

Při plánování zásahů do prostředí vozovky doporučujeme v úsecích interpretovaných jako velmi, značně a silně porušené ověřit kvalitu zemin (zhuštění, vlhkost, vhodnost), stav blízkých inženýrských sítí, dodržet správnost technologických postupů a vhodnost materiálů použitých při stavebních úpravách.

Pro případnou obnovu vozovky v ulici Slovenská doporučujeme výměnu konstrukčních vrstev a úpravu zemin aktivní zóny minimálně v úsecích: 0 – 110 m, 217 – 253 m, 294 – 318 m, 510 – 530 m a 562 až 615 m a v okolí výrazných lokálních georadarových anomálií: 274 m, 347 m.
