Kancelář stavebního inženýrství s. r. o.

**Stavebně – technický průzkum vybraných
konstrukcí objektu**

MK Staré náměstí, č. p. 134, 135, 356 01 Sokolov

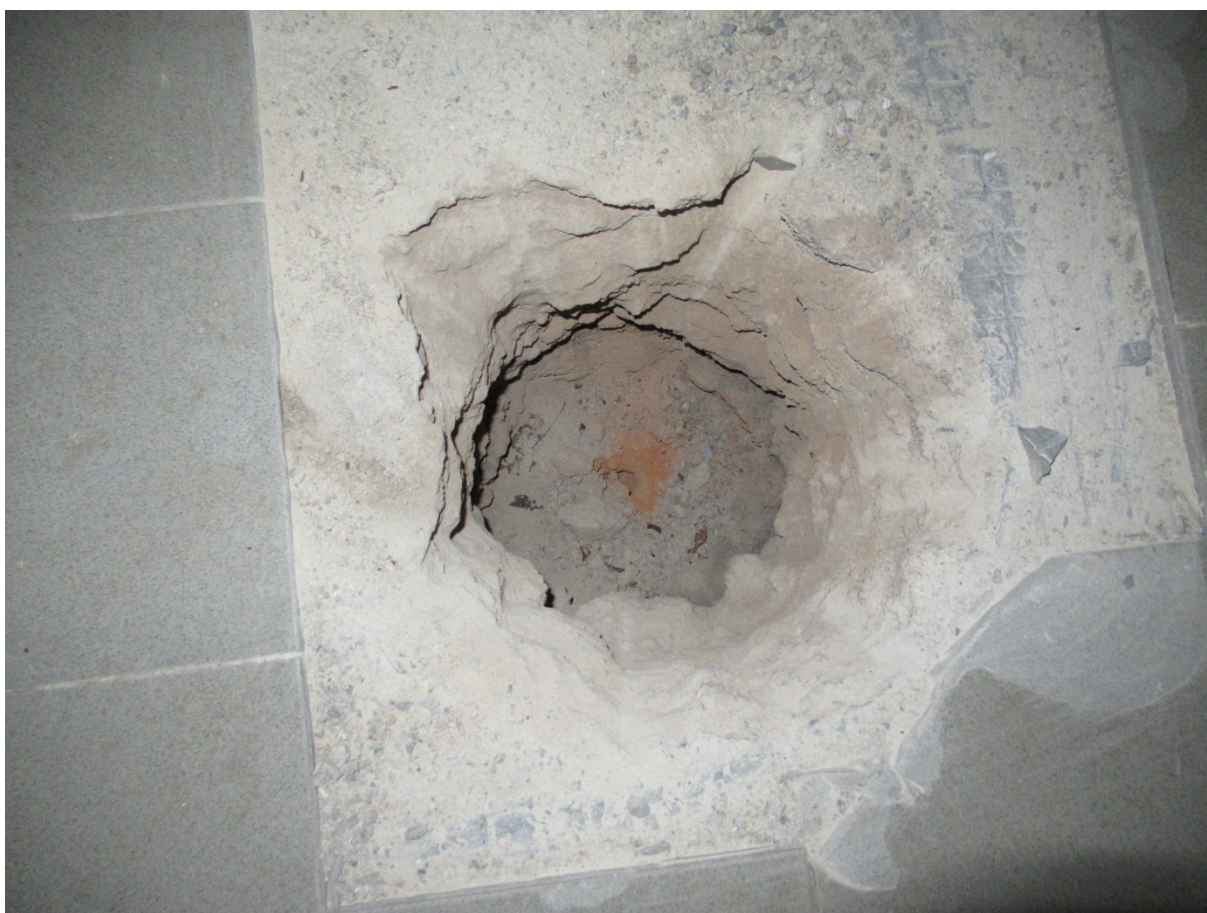
Sonda č. 1 – stropní konstrukce v místnosti 1.05

- Dlažba tl. 10 mm
- Vyrovnávací beton tl. 250 mm
- Štěrkový zásyp tl. 100 mm
- Cihelná klenba 400 mm

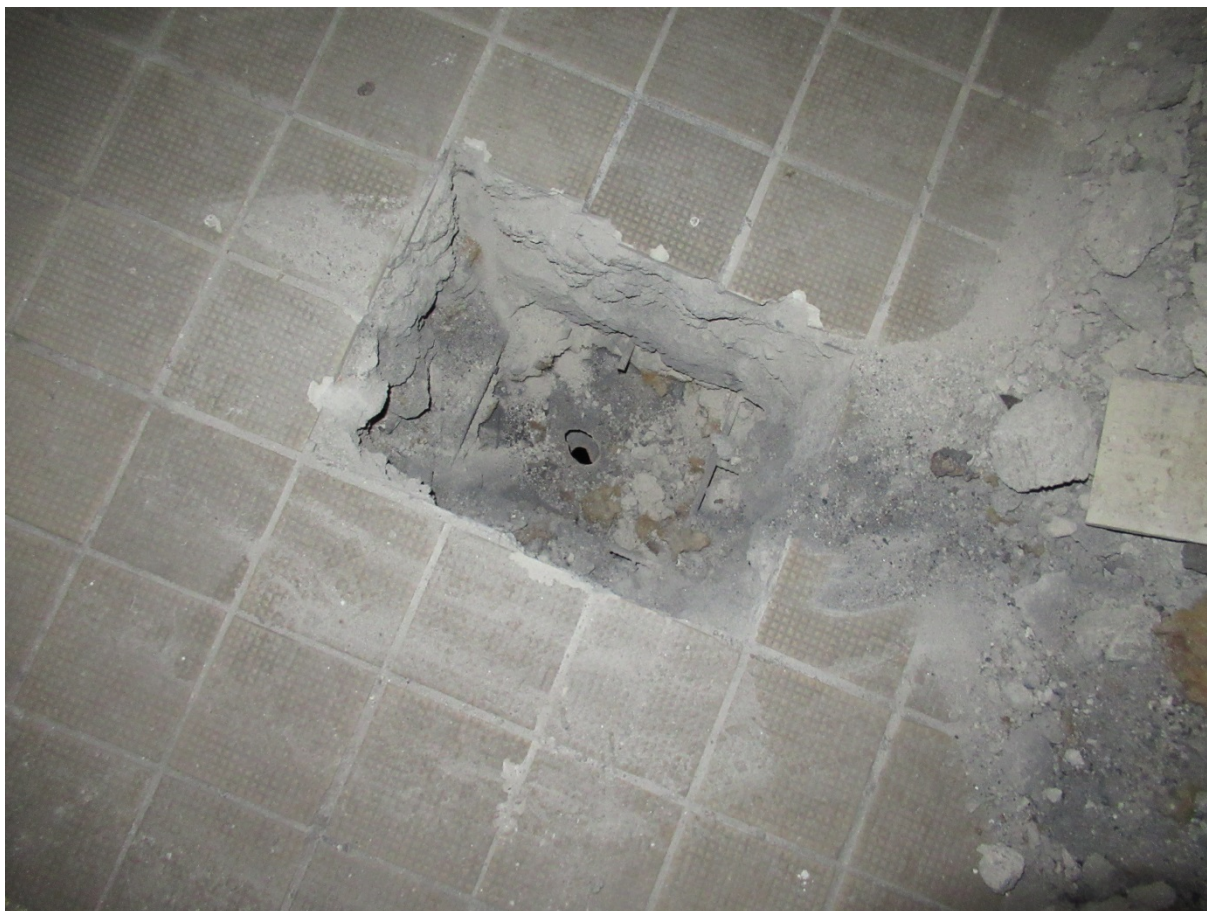
Sonda č. 2 – stropní konstrukce v chodbě u místnosti 2.10

- Dlažba tl. 10 mm
- Vyrovnávací beton tl. 70 mm
- Železobetonová deska tl. 100 mm
(výztuž ocelová síť Ø6 mm, oka 100 x 100 mm)
- Izolace (minerální vlna)
- Štěrkový zásyp tl. 50 mm
- Keramické vložky HURDIS

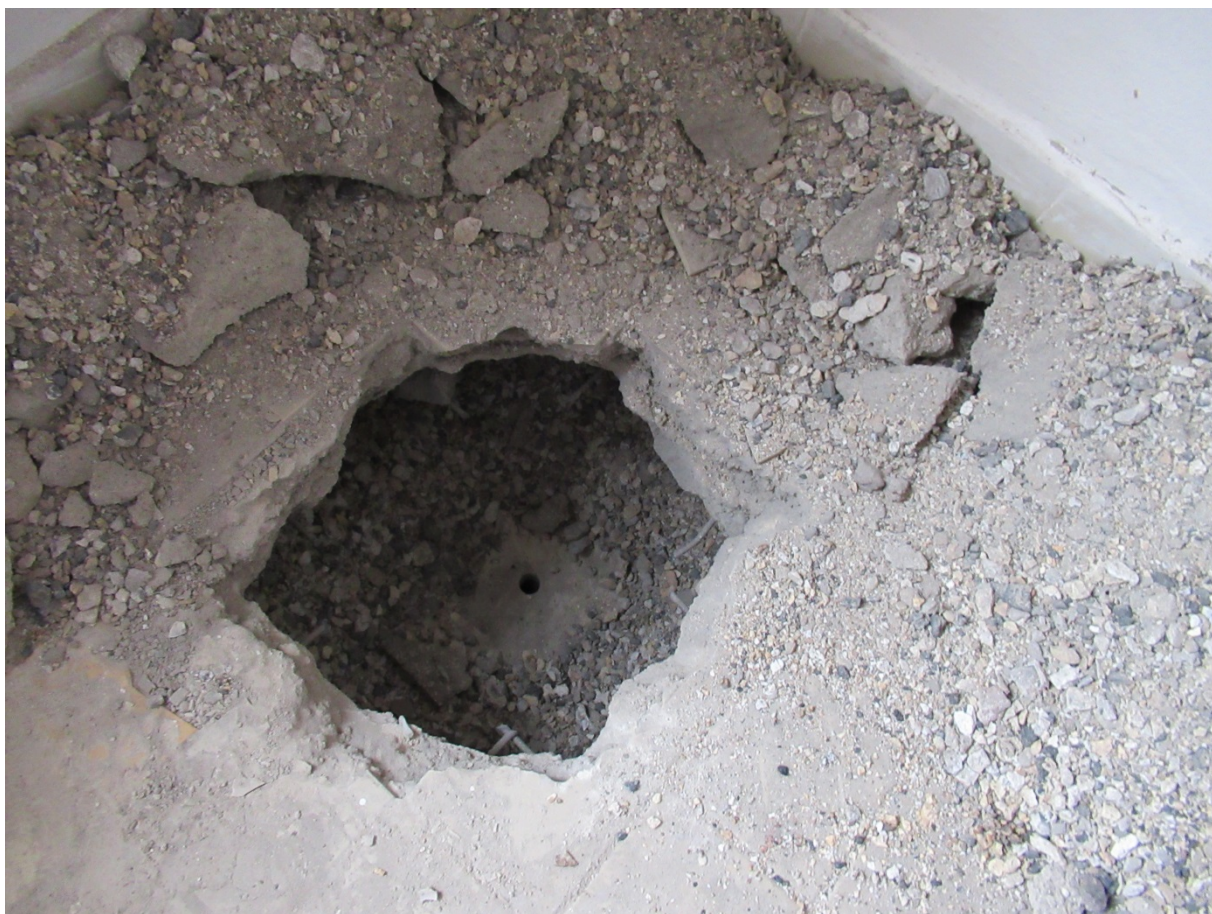
Sonda č. 3 – stropní konstrukce v místnosti v severovýchodním rohu objektu

- Dlažba tl. 10 mm
- Vyrovnávací beton tl. 50 mm
- Železobetonová deska tl. 90 mm
(výztuž ocelová síť Ø4 mm, oka 200 x 200 mm)
- Popílková vrstva 200 mm
- Vyrovnávací beton tl. 70 mm
- Keramické vložky HURDIS

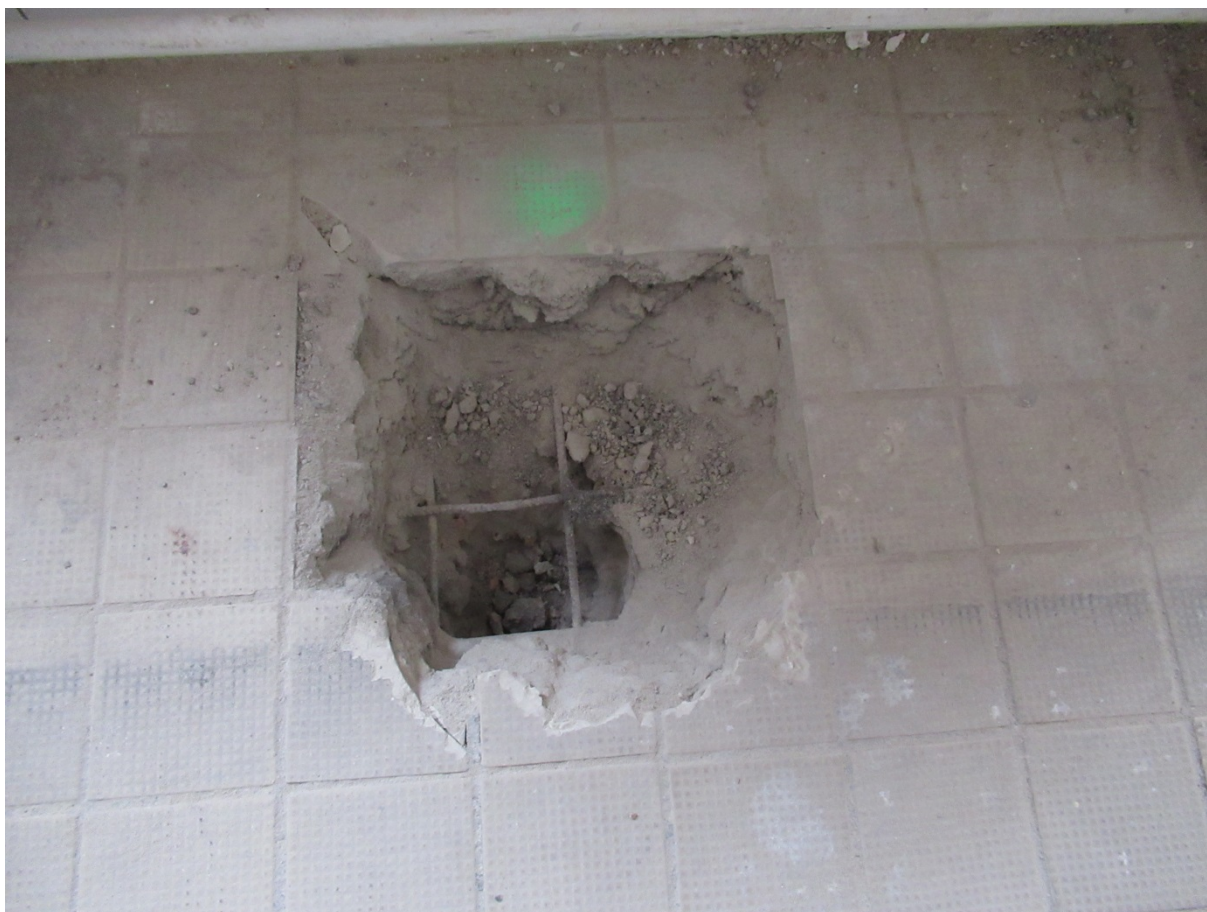
Sonda č. 4 – stropní konstrukce v místnosti u severovýchodního rohu objektu u místnosti č. 2.02

- Dlažba tl. 10 mm
- Vyrovnávací beton tl. 70 mm
- Železobetonová deska tl. 150 mm
(výztuž ocelová síť Ø6 mm, oka 100 x 100 mm)
- Izolace (minerální vlna)
- Štěrkový zásyp tl. 30 mm
- Keramické vložky HURDIS

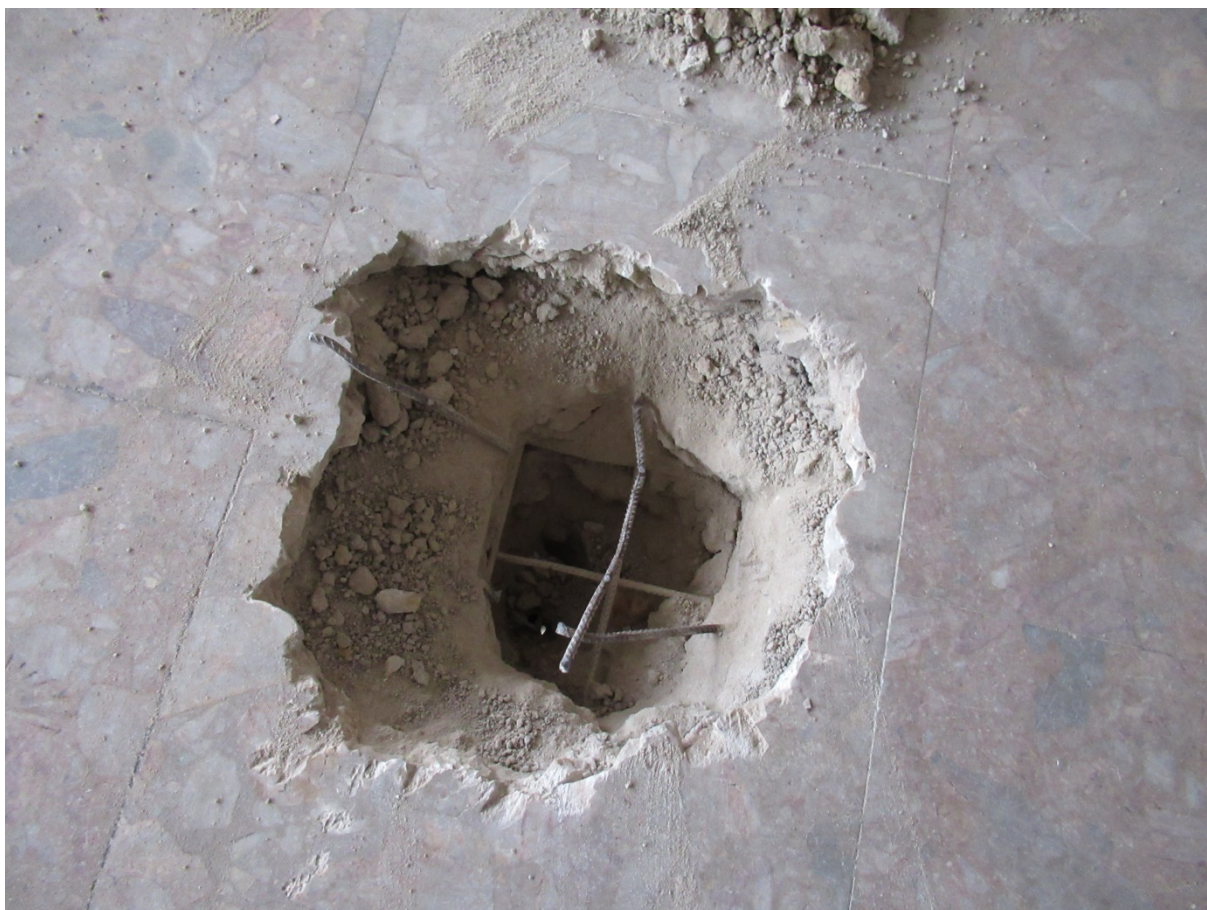
Sonda č. 5 – stropní konstrukce v místnosti u severozápadní strany objektu u místnosti č. 2.13

- Dlažba tl. 30 mm
- Vyrovnávací beton tl. 30 mm
- Železobetonová deska tl. 150 mm
(výztuž ocelová síť Ø6 mm, oka 100 x 100 mm)
- Izolace (minerální vlna)
- Štěrkový zásyp tl. 50 mm
- Keramické vložky HURDIS

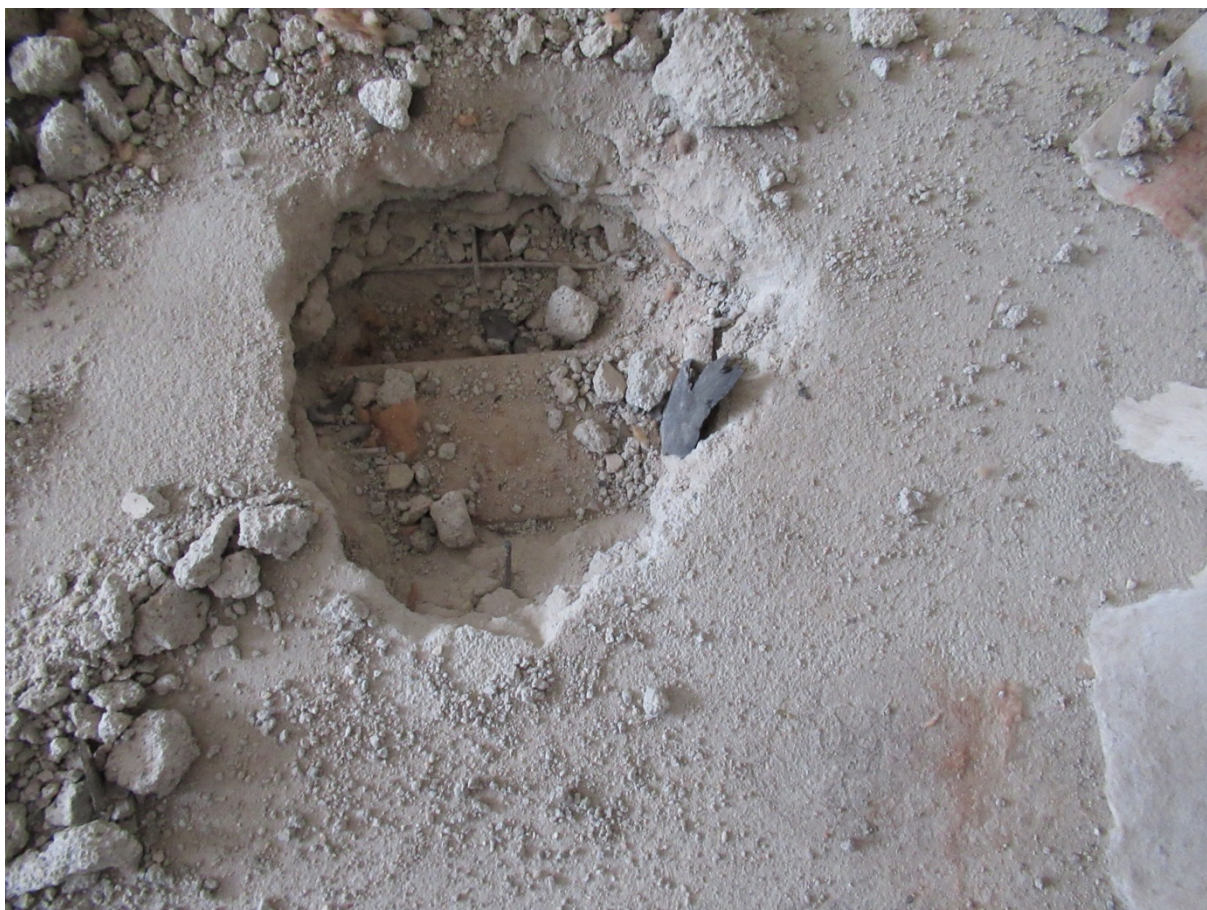
Sonda č. 6 – stropní konstrukce v místnosti u severozápadní strany objektu v místnosti č. 3.01

- Krytina linoleum
- Železobetonová deska tl. 140 mm
(výztuž ocelová síť Ø4 mm, oka 150 x 150 mm)
- Izolace (minerální vlna)
- Keramické vložky HURDIS

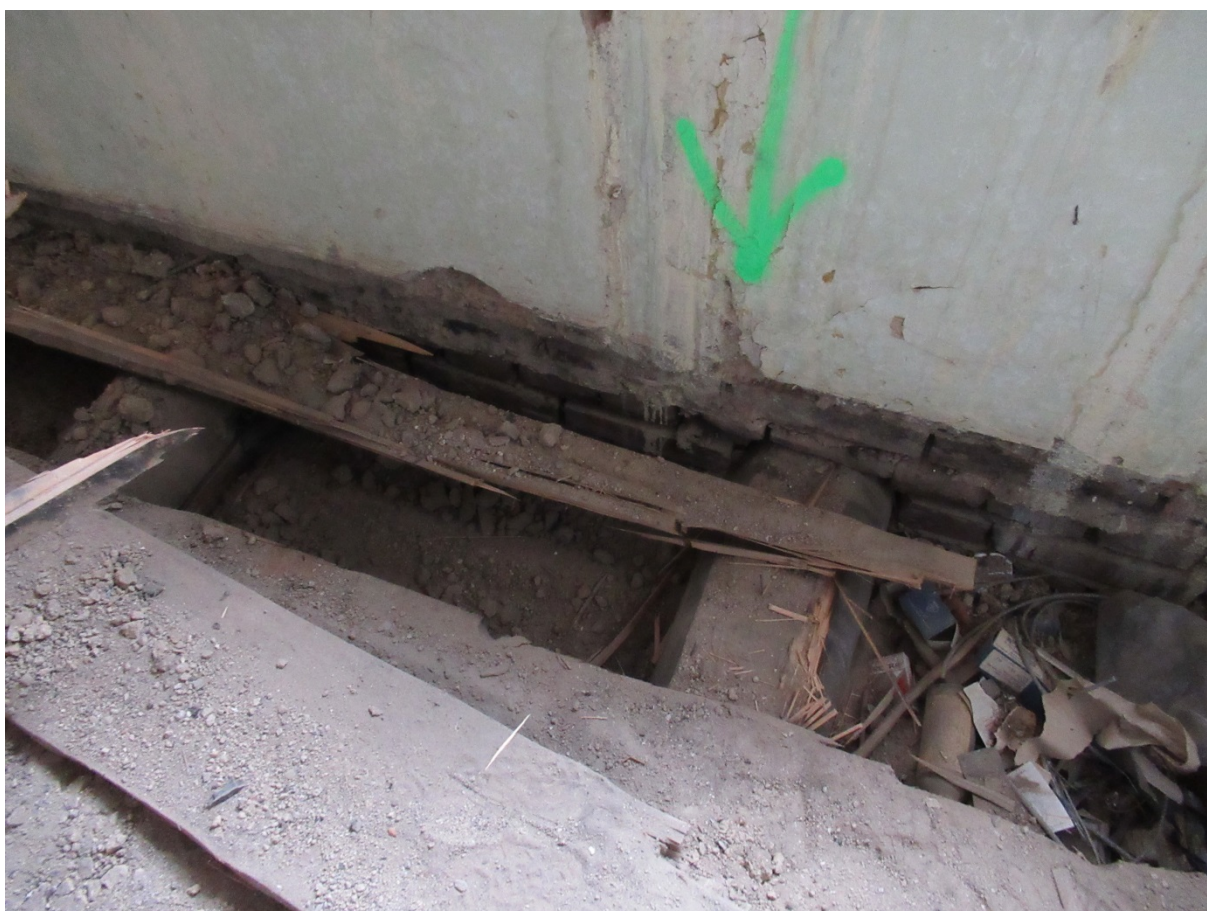
Sonda č. 7 – stropní konstrukce v místnosti č. 3.03 u obvodové zdi

- Prkenná podlaha tl. 30 mm
- Stropní trám š x v= 260 x 200 mm, v osových vzdálenostech 1 350 mm
- Prkenný podhled tl. 30 mm

Trámy jsou na povrchu pevné a nedrolivé, při poklepu vydávají dunivé ozvuky, bez viditelného napadení dřevokaznými škůdci. Ze zhlaví trámu byl odebrán vzorek D1 pro mykologický rozbor. Povrch vzorku je zanesen prachovými usazeninami. Barva, hmotnost i pevnost dřeva pod povrchem jsou bez změn. Vlhkost vzorku je cca 8,8%.

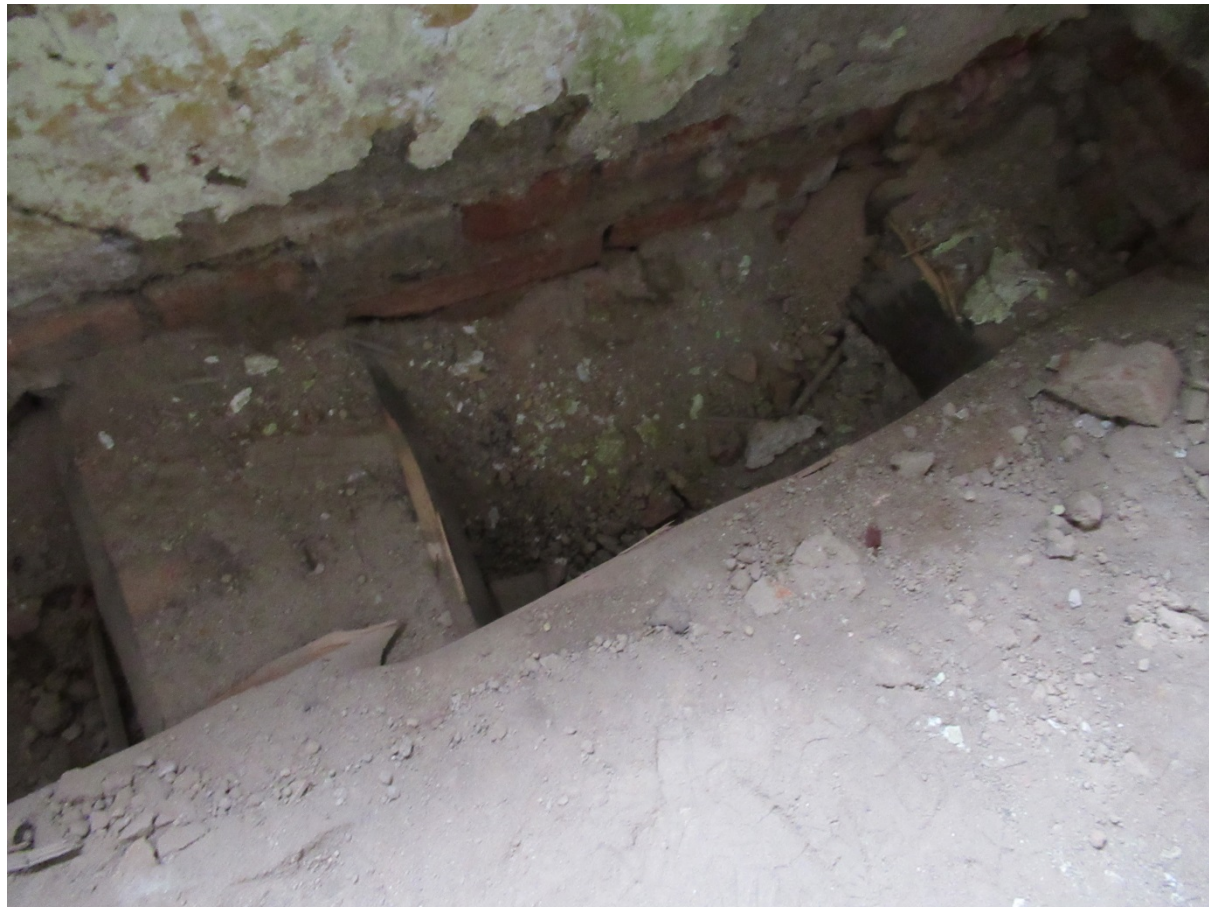
Sonda č. 8 – stropní konstrukce v místnosti č. 3.14 u přístavby

- Prkenná podlaha tl. 25 mm
- Stropní trám š x v= 300 x 200 mm, v osových vzdálenostech 1 080 mm
- Prkenný podhled tl. 25 mm

Trámy jsou na povrchu pevné a nedrolivé, při poklepu vydávají dunivé ozvuky, bez viditelného napadení dřevokaznými škůdci. Ze zhlaví trámu byl odebrán vzorek D2 v neporušené části a vzorek D4 v částečně zvlhlé části trámu pro mykologický rozbor.

Povrch vzorku D2 je zašpiněn vrstvou prachových usazenin. Barva vzorku ve hmotě je světlá, hmotnost a pevnost nejsou změněny. Vlhkost vzorku je cca 9,1%.

Povrch vzorku D4 je zašpiněn vrstvou prachových usazenin. Barva vzorku pod povrchem je světlá, hmotnost a pevnost nejsou změněny. Vlhkost vzorku je cca 10%.

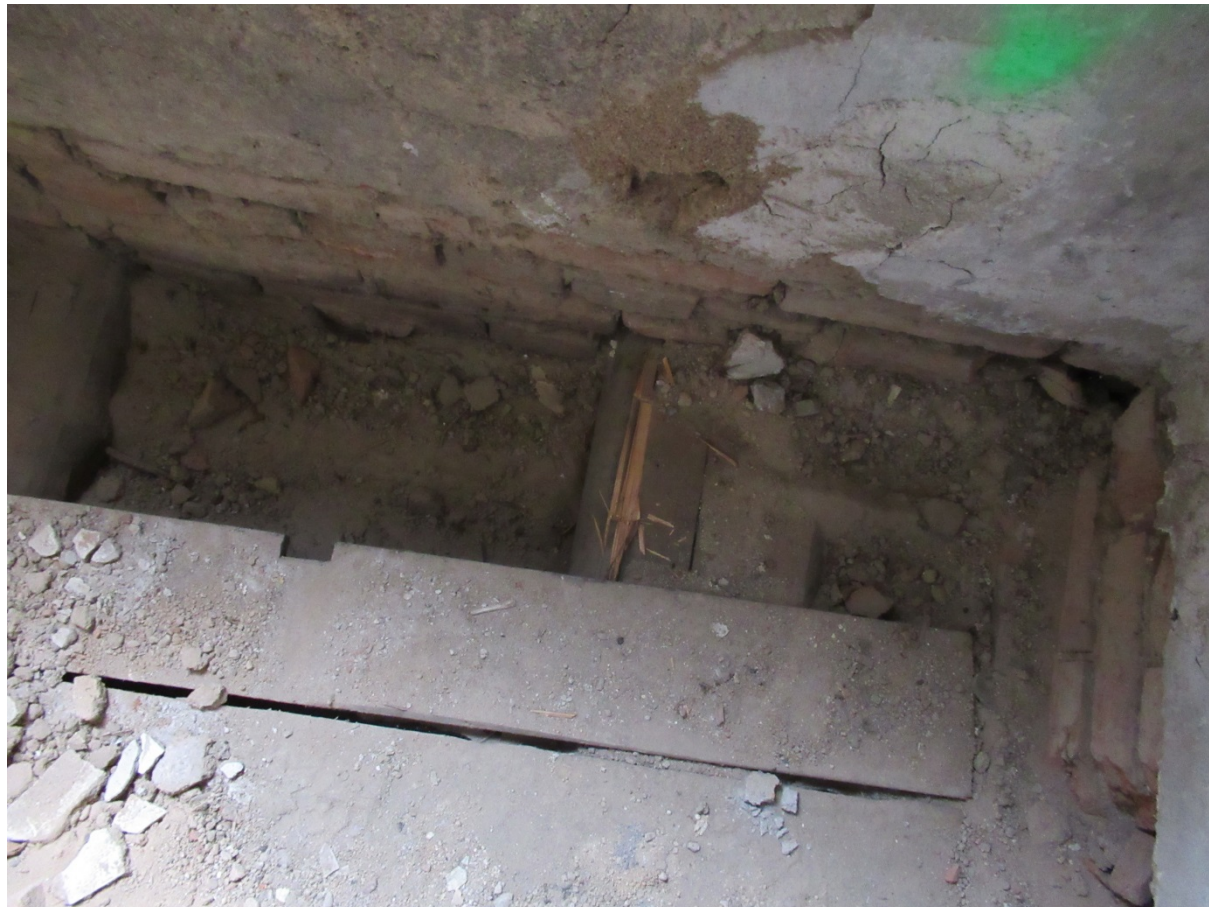
Sonda č. 9 – stropní konstrukce v místnosti č. 3.13 u jihovýchodní stěny

- Prkenná podlaha tl. 25 mm
- Stropní trám š x v= 280 x 200 mm, v osových vzdálenostech 1 150 mm
- Prkenný podhled tl. 25 mm

Trámy jsou na povrchu pevné a nedrolivé, při poklepu vydávají dunivé ozvuky, bez viditelného napadení dřevokaznými škůdci. Ze zhlaví trámu byl odebrán vzorek D3 pro mykologický rozbor. Povrch vzorku je zanesen prachovými usazeninami, lokálně jsou na povrchu patrné černé nátěry. Barva, hmotnost i pevnost dřeva pod povrchem jsou beze změn. Vlhkost vzorku je 9%.

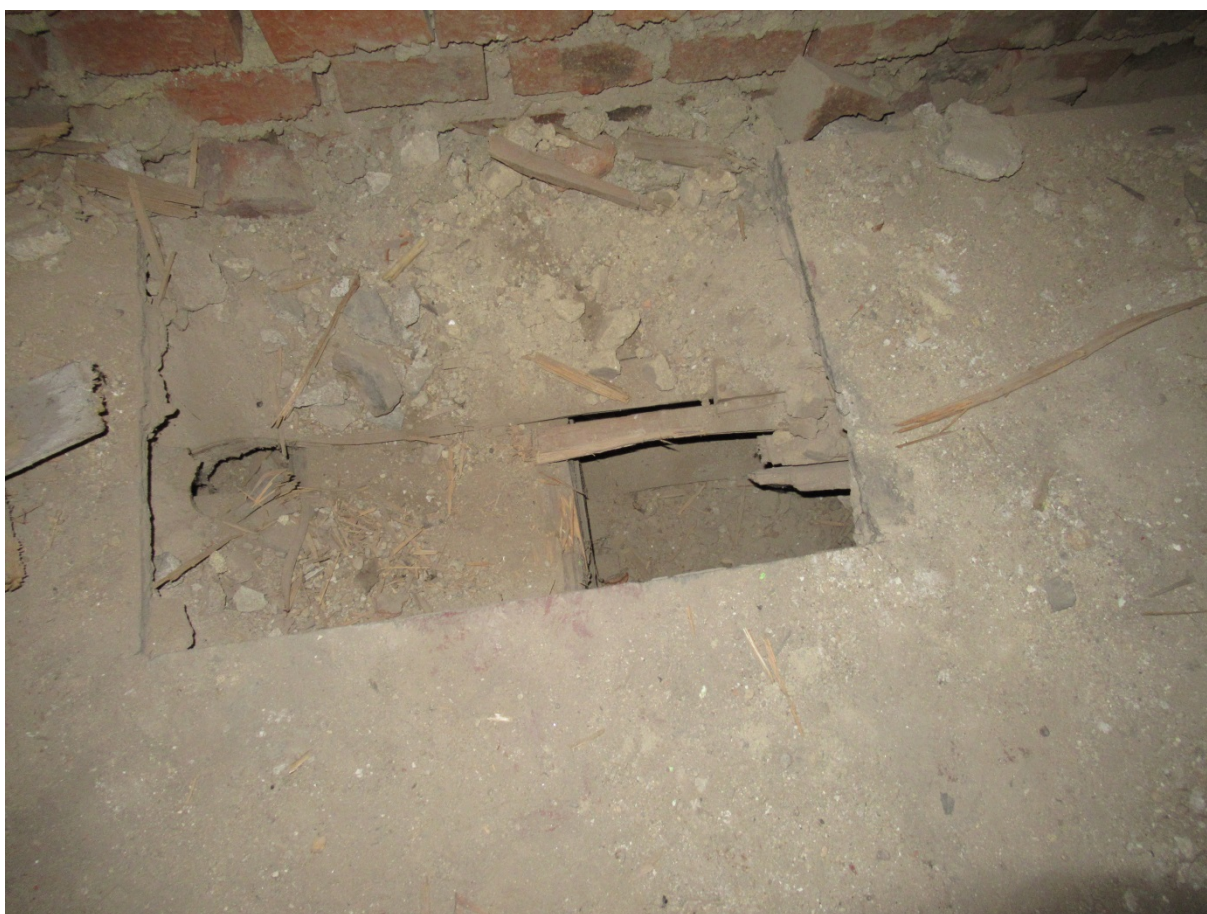
Sonda č. 10 – stropní konstrukce v místnosti č. 3.11 u střední zdi

- Betonová vrstva tl. 40 mm
- Prkenný záklop tl. 30 mm
- Stropní trám š x v= 280 x 200 mm, v osových vzdálenostech 1 200 mm
- Prkenný podhled tl. 30 mm

Strop je vyplněn zásypem o tl. 70 mm.

Trámy jsou na povrchu pevné a nedrolivé, při poklepu vydávají dunivé ozvuky, bez viditelného napadení dřevokaznými škůdci. Ze zhlaví trámu byl odebrán vzorek D5 pro mykologický rozbor. Barva, hmotnost i pevnost dřeva pod povrchem jsou beze změn, s výjimkou malé, cca centimetr velké lokality, kdy je dřevo ztmavlé. Vlhkost vzorku je 8,6%.

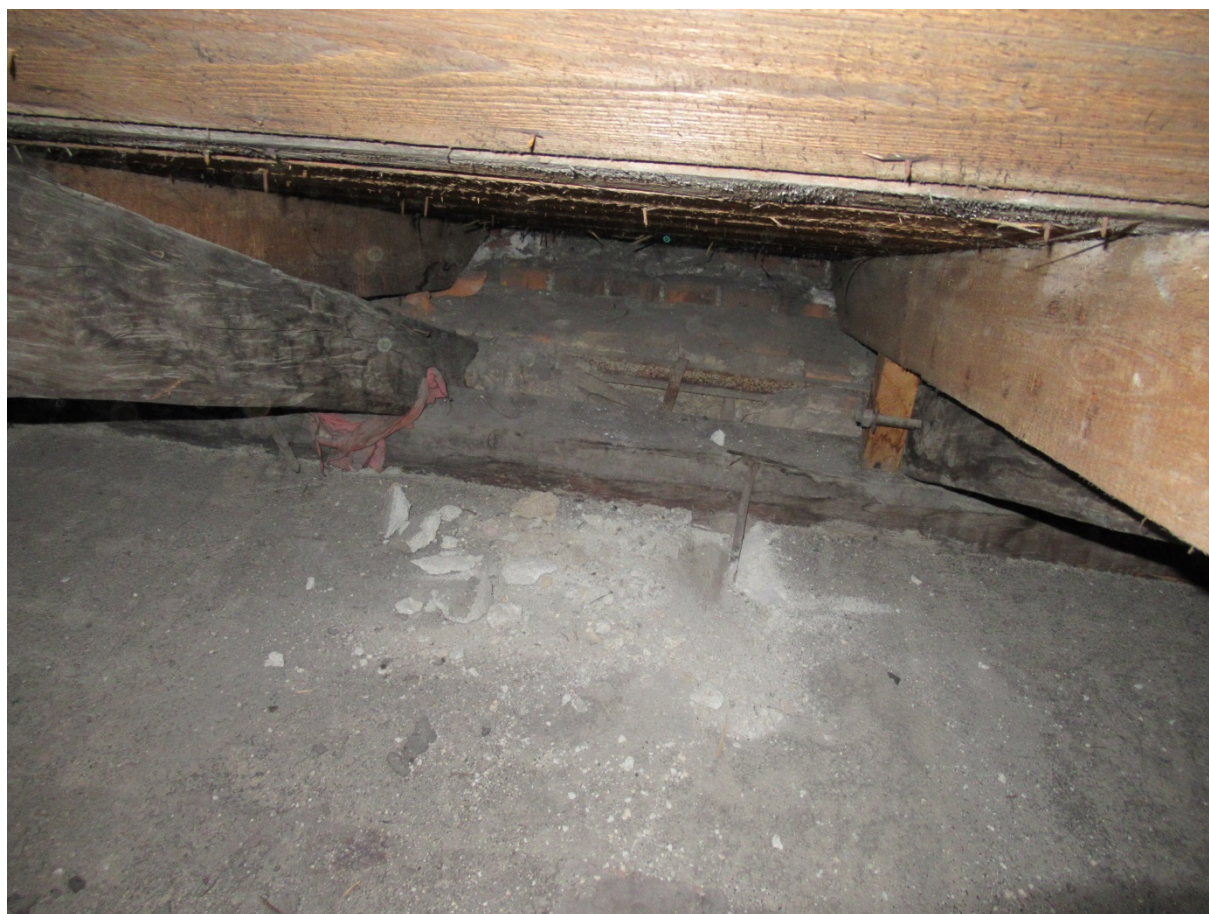
Sonda č. 12 – stropní konstrukce v místnosti č. 4.06 u obvodové zdi

Nosný trám š x v = 280 x 180 mm

Trámy jsou na povrchu pevné a nedrolivé, při poklepu vydávají dunivé ozvuky, bez viditelného napadení dřevokaznými škůdci. Ze zhlaví trámu byl odebrán vzorek D6 pro mykologický rozbor. Povrch vzorku je zašpiněn prachovými usazeninami. Barva vzorku pod povrchem je světlá, hmotnost a pevnost nejsou změněny. Vlhkost vzorku je 9%.

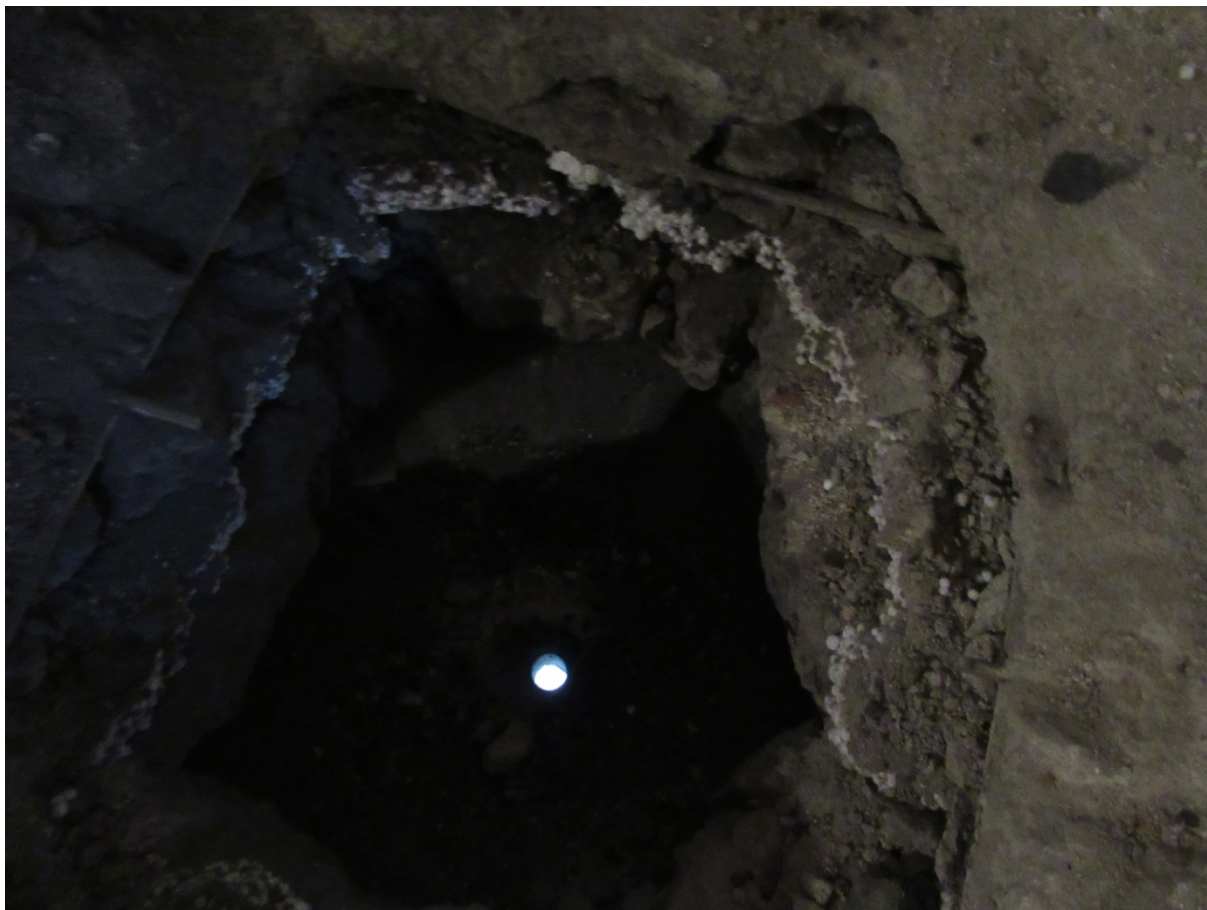
Sonda č. 13 – stropní konstrukce v místnosti č. 4.05 u obvodové zdi

- Betonová vrstva tl. 80 mm, vyztužená sítí Ø4 mm, oka 150 x 150 mm
- Polystyren tl. 20 mm
- Keramzitbeton tl 80 mm
- Štěrkový zásyp tl. 60 mm
- Betonová deska tl. 10 mm

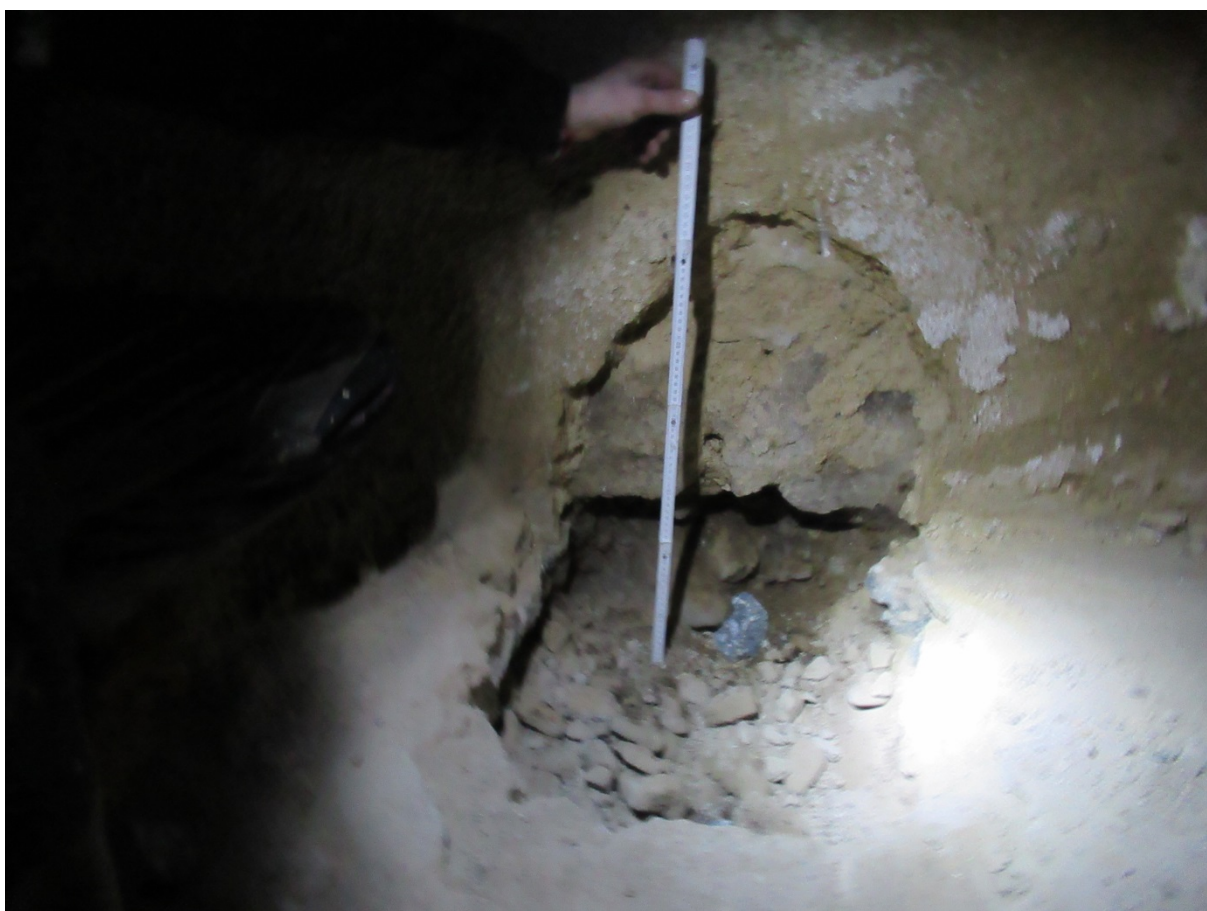
Sonda č. Z1 – obvodová zeď

- Vyrovnávací betonová vrstva tl. 50 mm
- Betonová podlahy tl. 170 mm
- Původní terén – hlína, říční sedimenty

Obvodová kamenná zeď je uložena v úrovni spodní strany betonové podlahy přímo na původní terén.

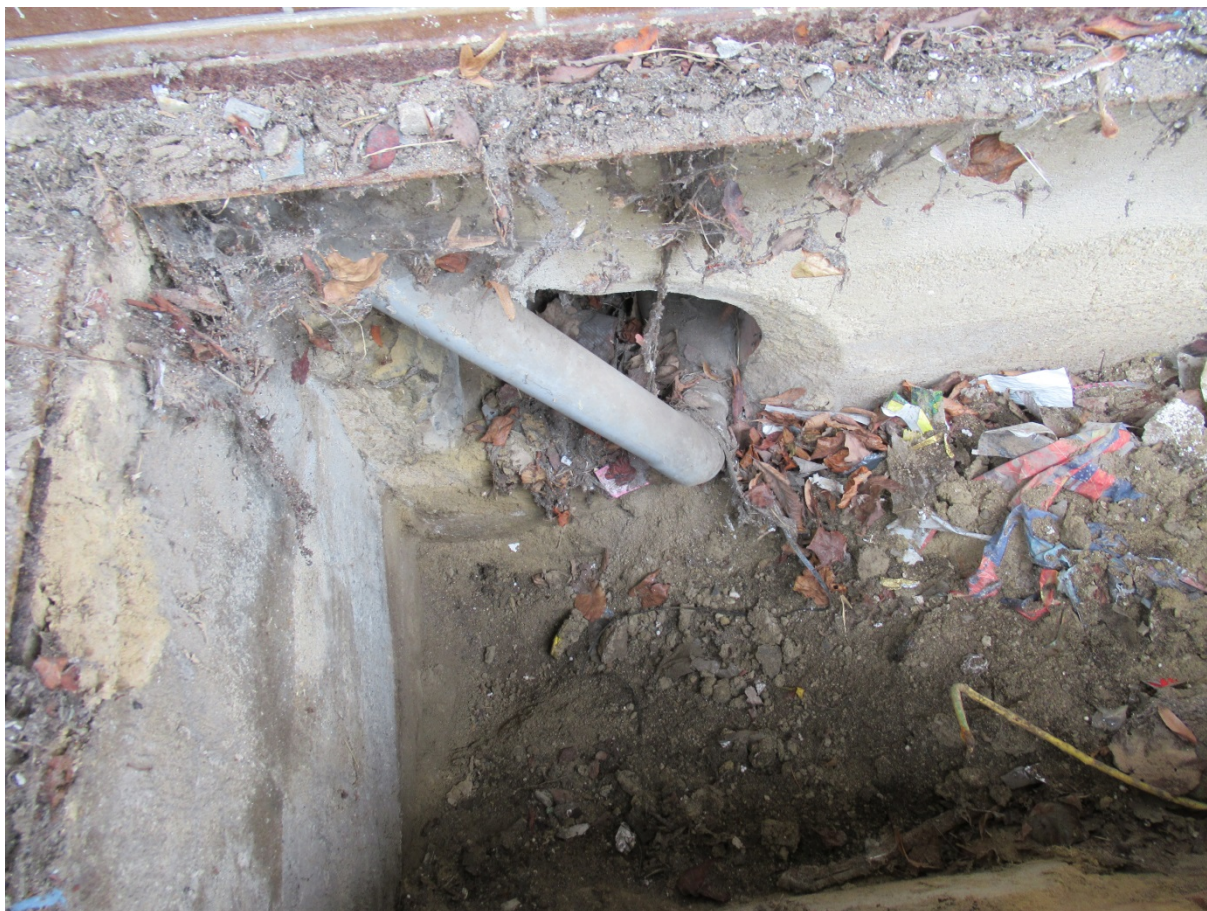
Sonda č. Z2 – obvodová zeď přístavku u místnosti č. 1.19 v anglickém dvorku

- Betonový základový pas o výšce 800 mm, uložený přímo na původní terén.

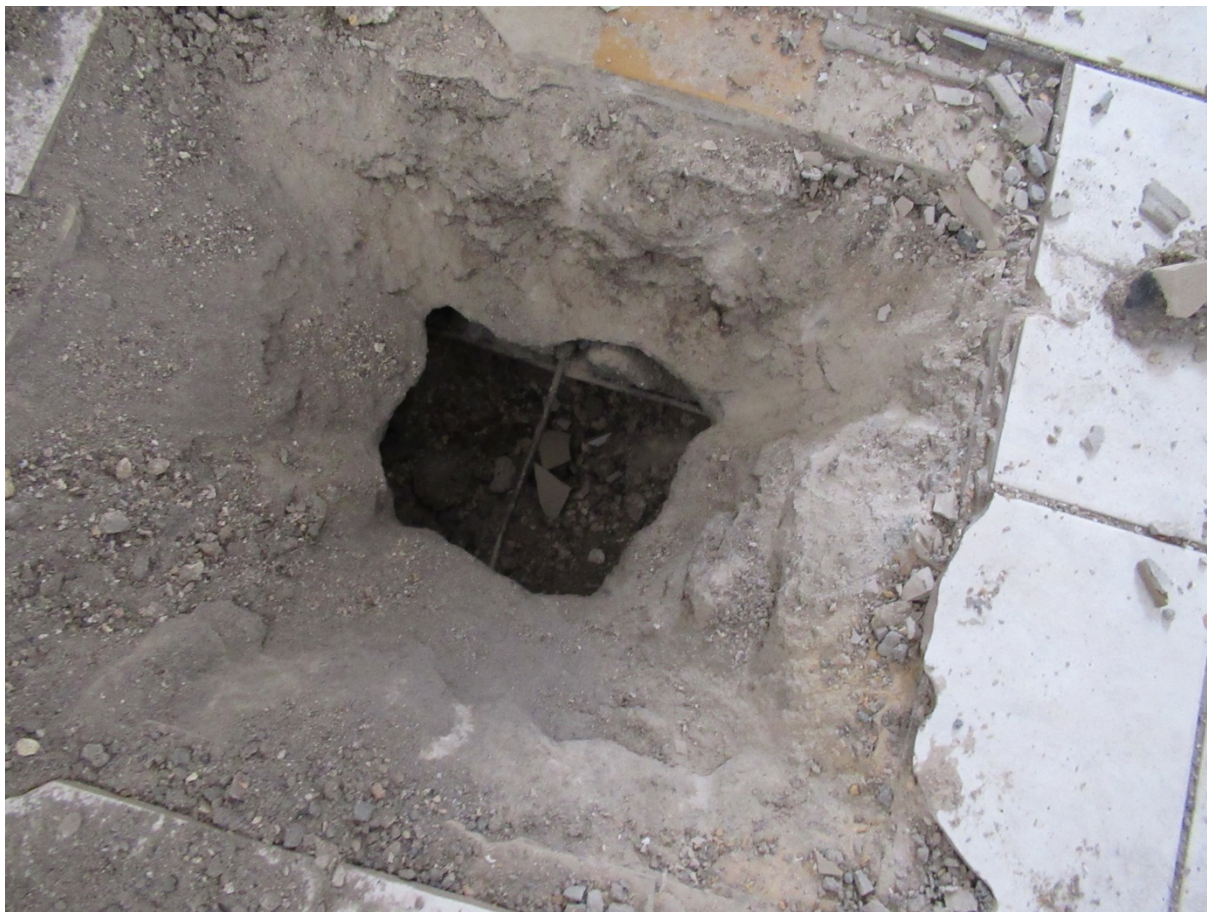
Sonda č. X1 pro zjištění typu stropní konstrukce nad přístavkem v místnosti č. 2.11

- Dlažba tl. 30 mm – 2 vrstvy
- Betonová vrstva s výztuží tl. 180 mm
- Štěrkový zásyp tl. 120 mm
- Betonová deska

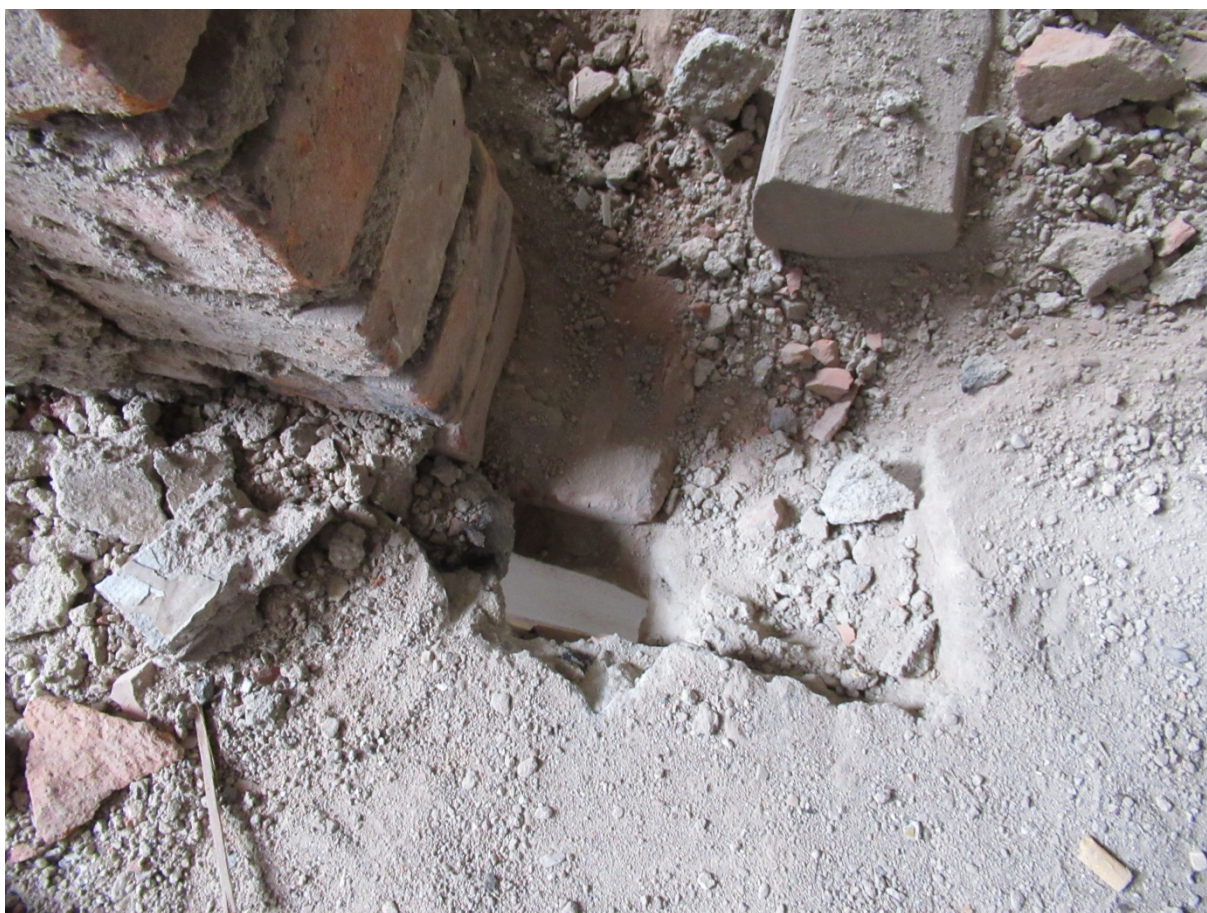
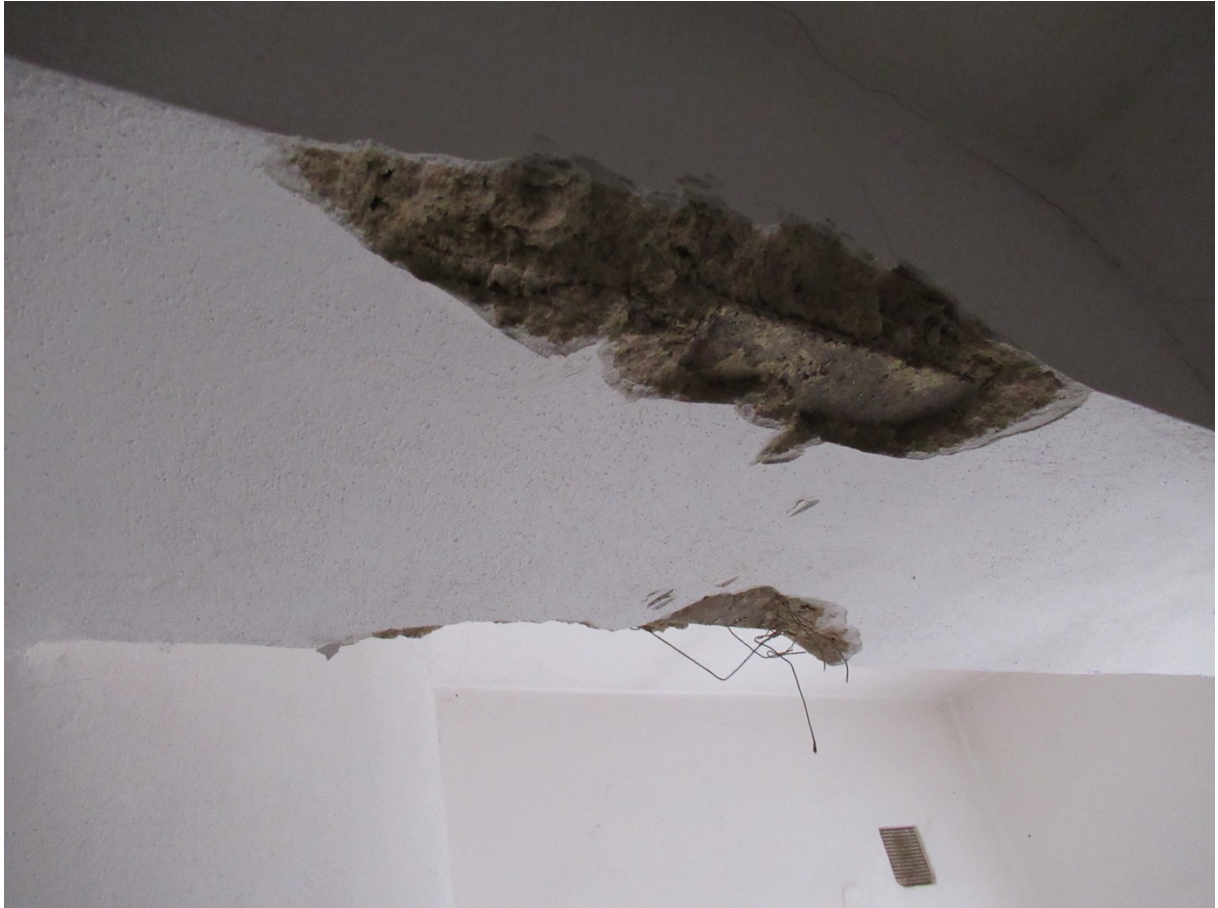
Sonda č. X2 pro zjištění způsobu uložení příčky v 3. NP mezi místnostmi č. 3.10 a č. 3.12

Cihelná příčka je uložena na trám z ocelových „I“ profilů.
