# Statický posudek

Akce: **„Demolice objektů na p.p. č. 306, 307, 2227, 2228 a  
2250, vše k.ú. Sokolov“.**

Stavba: SO.01, SO.03

Datum 04.09.2019

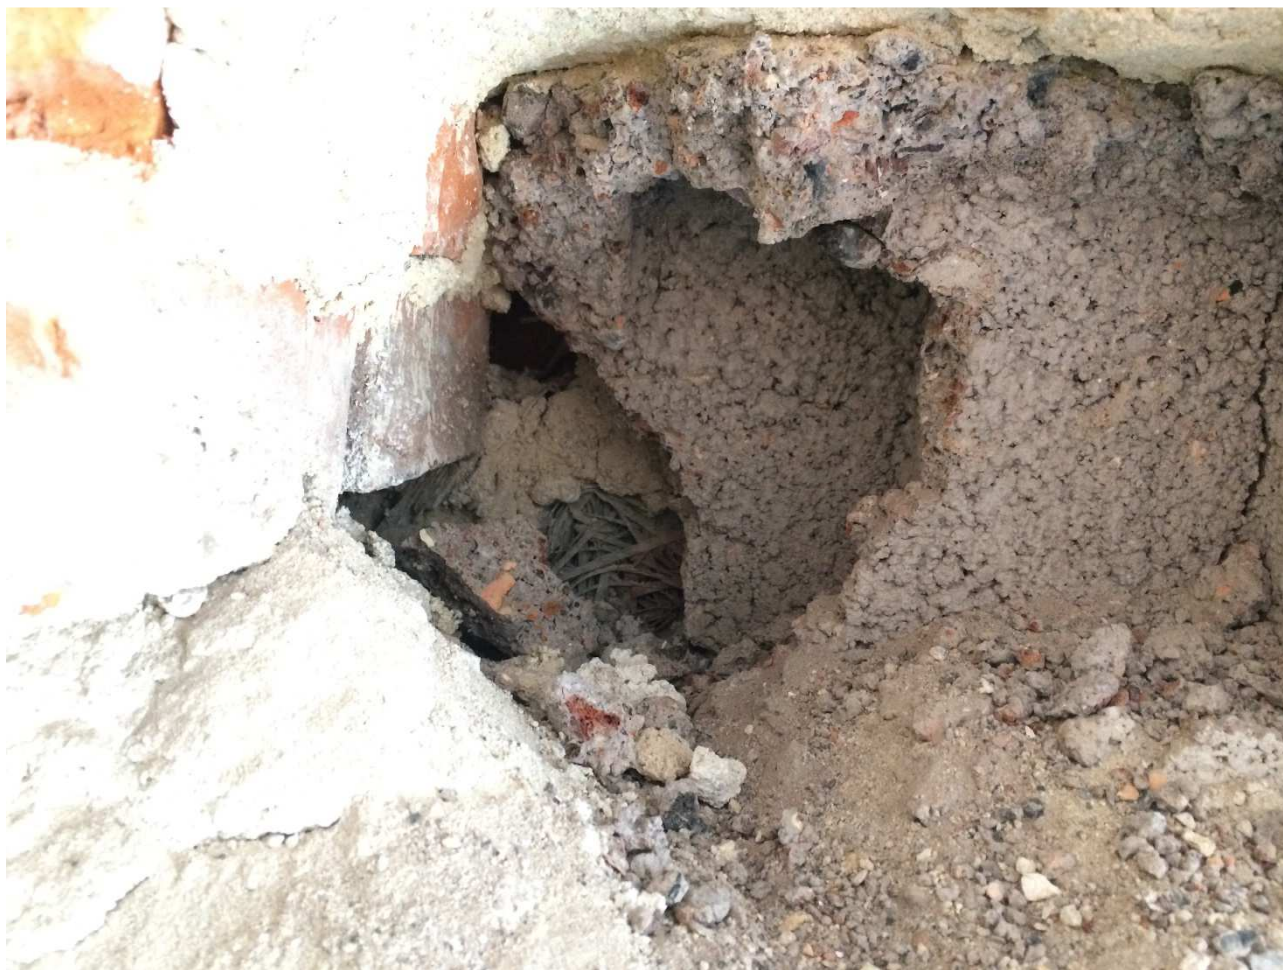
**Obrázek 1**

Příčné stěny, přiléhající k dilatační spáře v oblasti 1. až 4. NP jsou z betonových dutinových tvárnic tl. 300 mm. V dilatační spáře je vložena dřevocementová deska tl. 30mm, viz Obrázek 1.

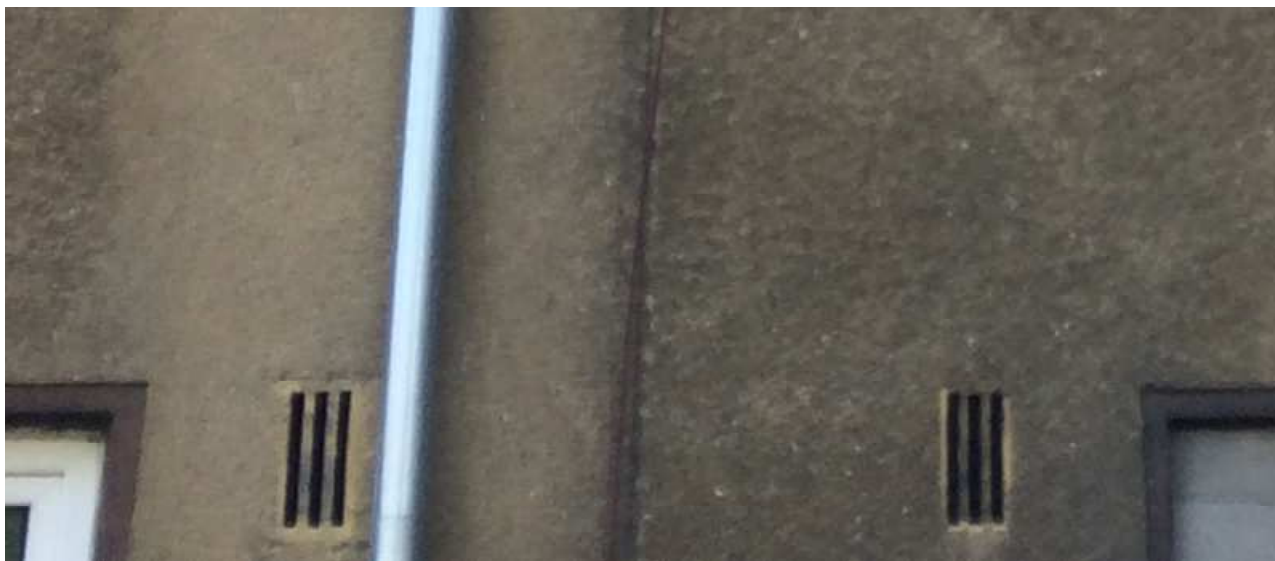
**Obrázek 2**

Na podélných obvodových stěnách není dilatační spára přenesena až do povrchu omítky, viz Obrázek 2.

4.1.7. Na podélných obvodových stěnách není dilatační spára přenesena až do povrchu omítky. Proto doporučuji před bouráním dilatační spáru na bočních stěnách proříznout, aby nedošlo ke strhávání omítky a zdiva z budovy, a zkontrolovat, zda někde není nějaké propojení.

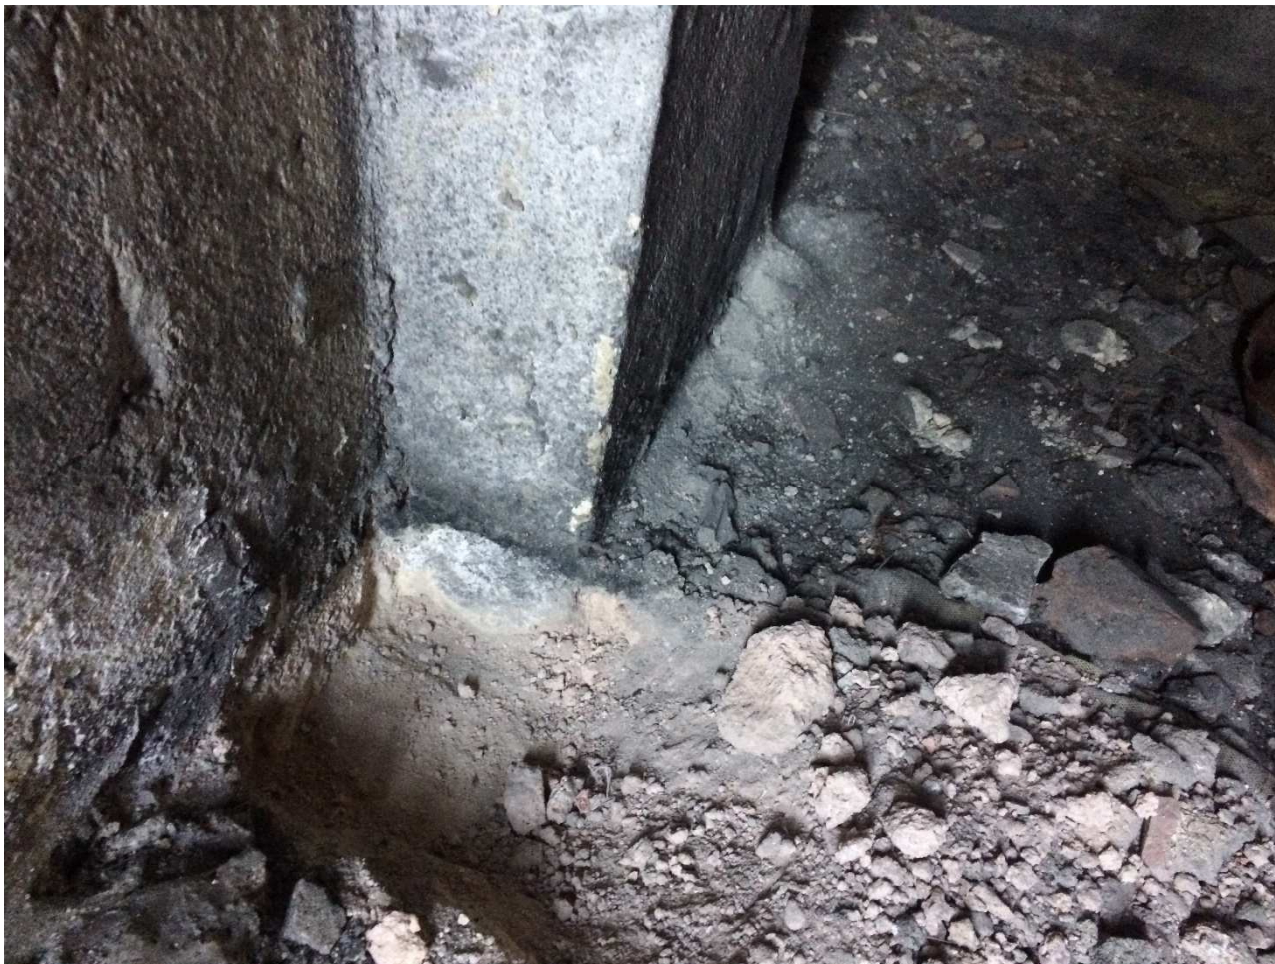
**Obrázek 3**

V 5. NP - podkroví - nejsou budovy č.p. 1373 a č.p. 1372 odděleny dilatační spárou, neboť v půdním prostoru jsou pilíře postavené přes dilatační spáru probíhající v nižších podlažích a mezi zděnými pilíři je cihelná stěna tl. 150 mm, která je rovněž umístěná nad dilatační spárou, viz Obrázek 3.

4.1.2. Odstranění pilířů a protipožární příčky.

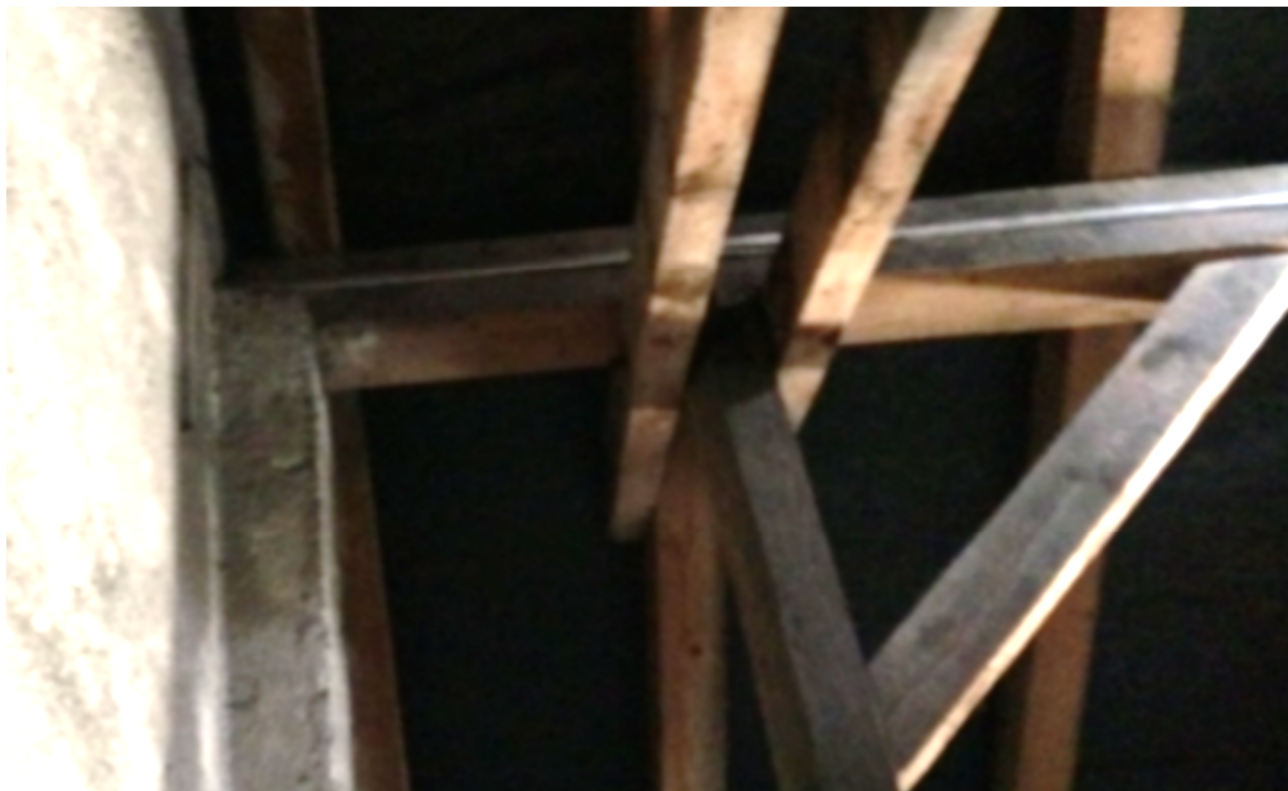
**Obrázek 4**

Konstrukce krovu není mezi budovami č.p. 1373 a č.p. 1372 zcela konstrukčně oddělena neboť středové vaznice krovu jsou podepřeny na společných zděných pilířích, které budou při demolici odstraněny, viz Obrázek 4.

V budově č.p. 1372, která zůstane zachována, je asi 1 m od dělicí stěny mezi budovami č.p. 1373 a 1372 v krovu plná vazba, viz Obrázek 4.

4.1.1. Dočasné podepření konců vaznic, přesahujících přes krajní plnou vazbu, které jsou nyní uloženy na zděných pilířích.

4.1.4. Vyzdění nové štítové stěny nad stěnou budovy č.p. 1372 a uložení konců vaznic krovu na tuto stěnu. Stěna bude navržena na zatížení větrem a zatížení vaznicemi krovu.

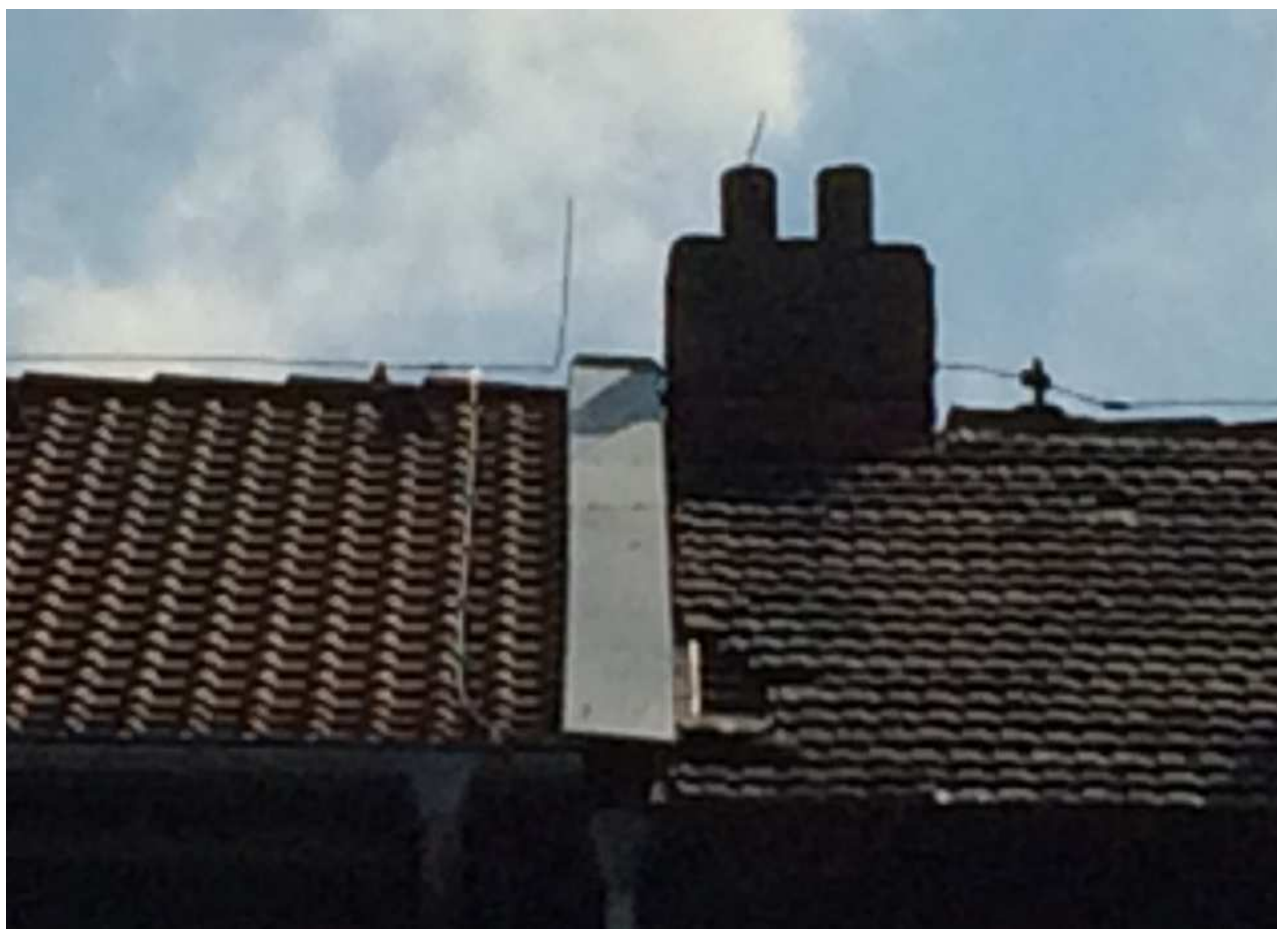
**Obrázek 5**

Střešní krytina a střešní latě jsou konstrukčně odděleny protipožární stěnou vystupující nad střešní rovinu, viz Obrázek 5

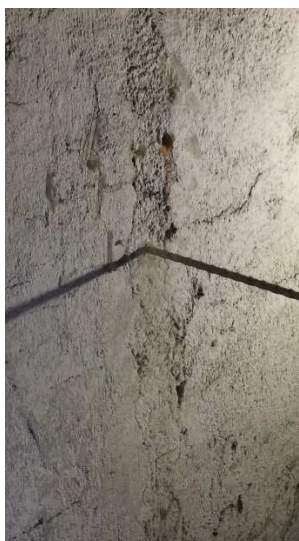
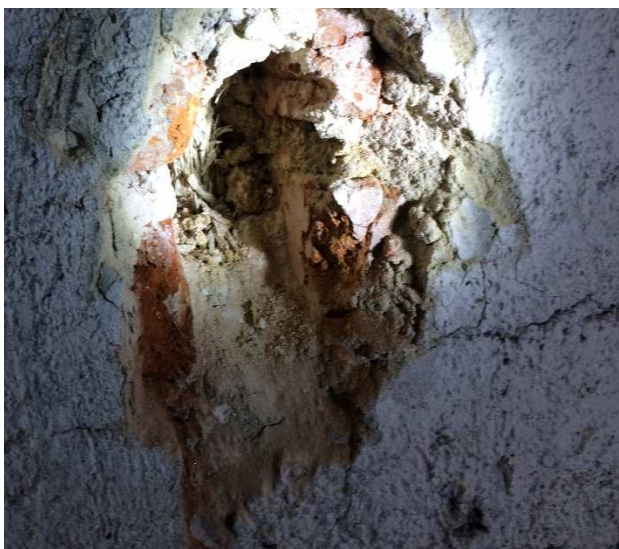
**Obrázek 6**

V suterénu jsou budovy č.p. 1374 a 1373 od budovy č.p. 1372 odděleny dilatační spárou tloušťky 30 mm. Stěny přiléhající k dilatační spáře v oblasti suterénu jsou z plných pálených cihel tl. 450 mm. V dilatační spáře je vložena dřevocementová deska, viz Obrázek 6

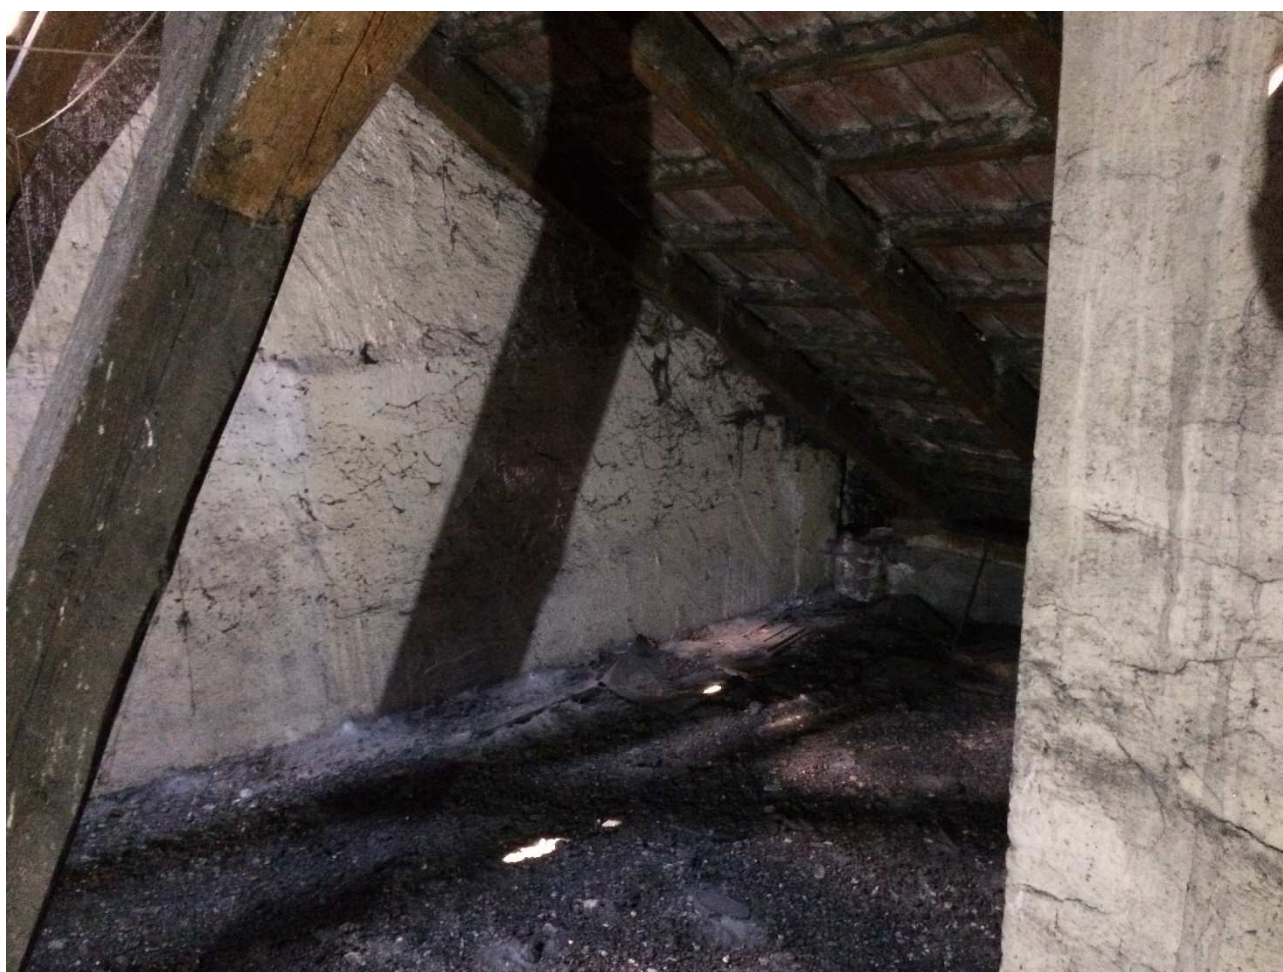
**Obrázek 7**

Budova č.p. 1419 má 3 nadzemní podlaží a podkroví a je nižší než budova č.p. 1418, která má 4 nadzemní podlaží a podkroví. Příčná - štítová stěna vyšší části budovy č.p. 1418 je umístěná nad příčnou stěnou přiléhající k dilatační spáře ze strany budovy č.p. 1418, je součástí budovy 1418 a nijak nezasahuje do dilatační spáry. viz Obrázek 7 a Obrázek 8.

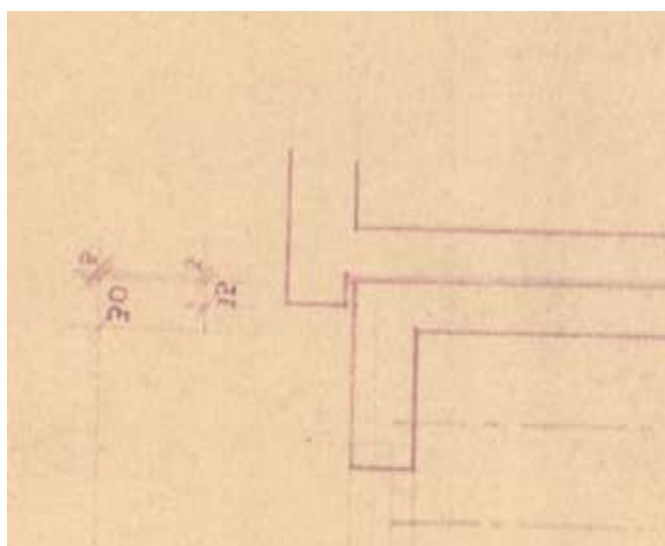
**Obrázek 9**

Budova č.p. 1419 je oproti budově č.p. 1418 půdorysně odsunuta o 300 mm a v tomto místě překrývá dilataci přízdívka, která je na jedné straně součástí budovy č.p. 1418, viz Obrázek 9.

4.2.5. Budova č.p. 1419 je oproti budově č.p. 1418 půdorysně odsunuta o 300 mm a v tomto místě překrývá dilataci přízdívka, která je na jedné straně součástí budovy č.p. 1418. Proto doporučuji před bouráním tuto přízdívku odříznout aby nedošlo ke strhnutí zdiva z budovy č.p. 1418.
