Svatopluka Čecha 424, Sokolov

Průzkum krovu a stropních konstrukcí v rozsahu sond

z hlediska působení dřevokazných škůdců

Ing. Martina Hřebenářová

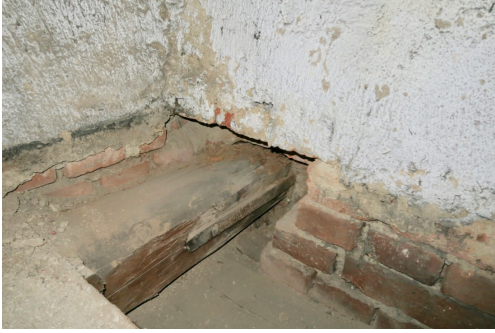
Foto F1

Destrukce přístupného zhlaví vazného trámu: **foto F1, H1**.

Silná destrukce zadržené části zhlaví a zadní strany trámu v uložení podél obvodového zdiva celulózožravým typem dřevokazné houby: **foto F1**.

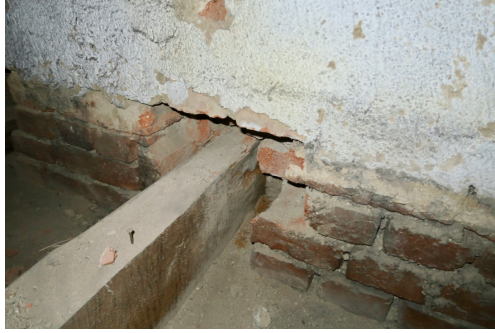
Foto F2

Poškození zadržené části zhlaví celulózožravým typem dřevokazné houby: **foto F2**.

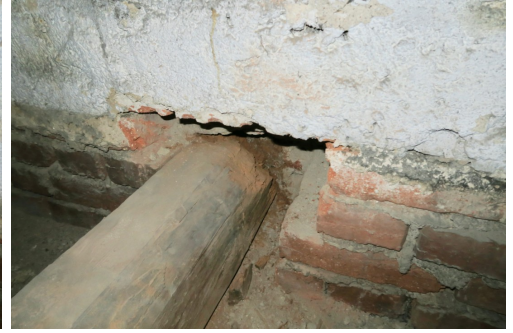
Foto F3

Poškození zadržené části zhlaví činností dřevokazného hmyzu a celulózožravým typem dřevokazné houby: **foto F3**.

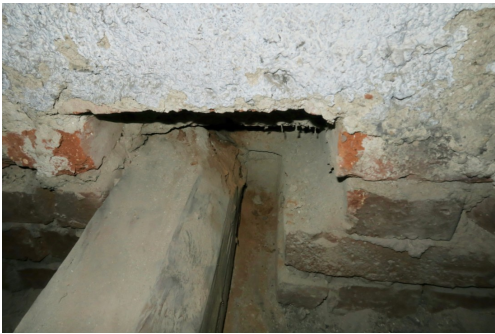
Foto F4

Poškození zazděné části zhlaví činností dřevokazného hmyzu a celulózoformním typem dřevokazné houby. Spolupůsobí i dřevokazné houby. V kapse zdiva byla nalezena i vlákna dřevomorky: **foto F4**.

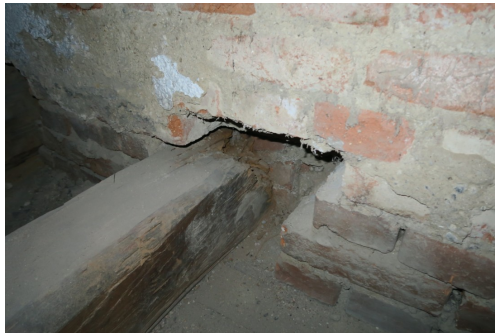
Foto F5

Stará plodnice dřevomorky v místě pod rozpěrou: **foto G8, G9, F5, F34**.

Totální destrukce zazděné části zhlaví činností dřevomorky domácí. Myceliem je prorostlá i kapsa zdiva: **foto F5**.

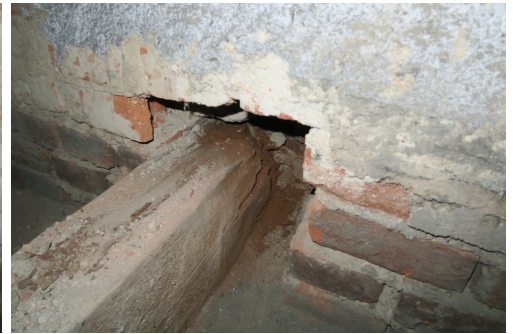
Foto F6

Totální destrukce zazděné části zhlaví činností dřevomorky domácí. Myceliem je prorostlá i kapsa zdiva: **foto F6**.

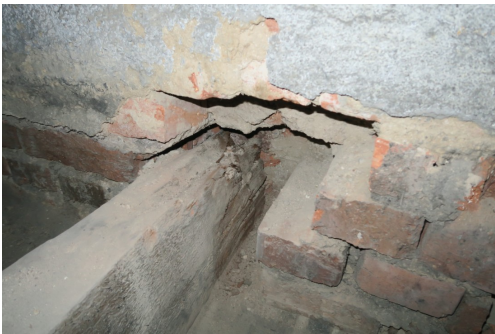
Foto F7

Totální destrukce zazděné části zhlaví činností dřevomorky domácí. Myceliem je prorostlá i kapsa zdiva: **foto F7**.

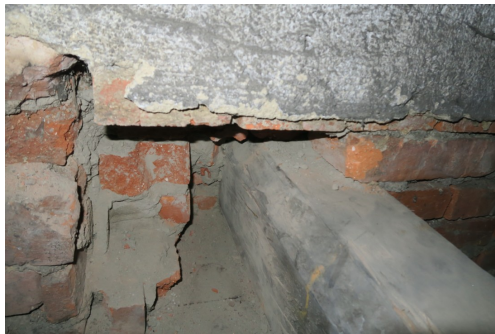
Foto F8

V rozsahu přístupu nebyly závady patrné: **foto F8**.

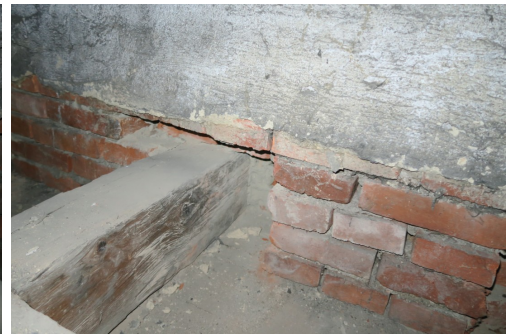
Foto F9

Zhlaví vazného trámu nevykazuje závady: **foto H3, F9**.

V rozsahu přístupu nebyly závady patrné: **foto F9**.

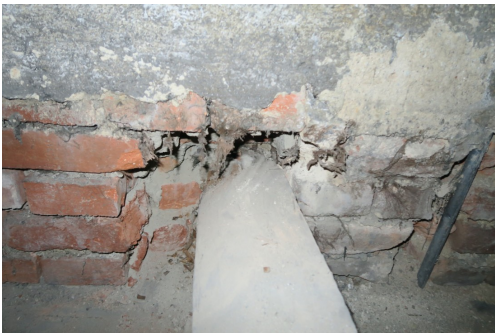
Foto F10

Totální destrukce zazděné části zhlaví činností dřevomorky domácí. Myceliem je prorostlá i kapsa zdiva: **foto F10**.

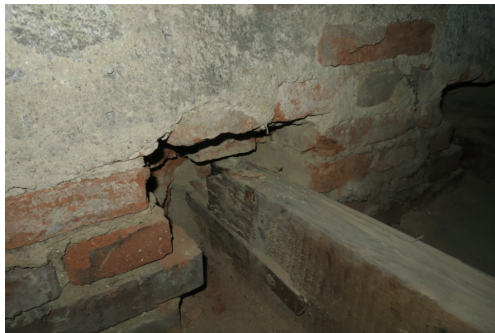
Foto F11

Destrukce zazděné části zhlaví činností dřevomorky domácí: **foto F11**.

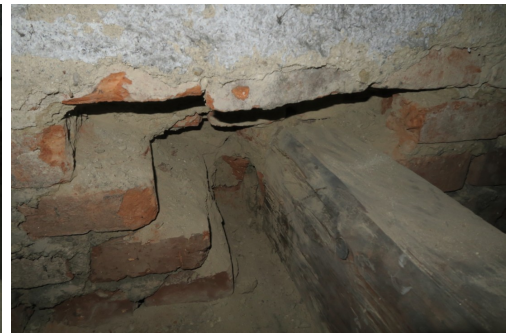
Foto F12

Toto zhlaví je kratší, tzn., že není uloženo ve zdivu tak hluboko. V rozsahu přístupu nebyly závady patrné: **foto F12**.

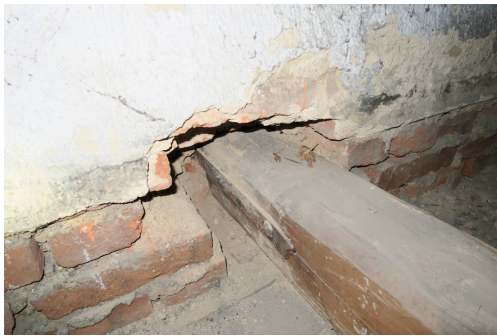
Foto F13

Po odkrytí sondy je patrné zanesení mezistropního prostoru sutí. Zhlaví vazného trámu je povrchově poškozeno: **foto F13**.

V rozsahu přístupu je patrné povrchové poškození zhlaví celulózoformním typem dřevokazné houby: **foto F13**.

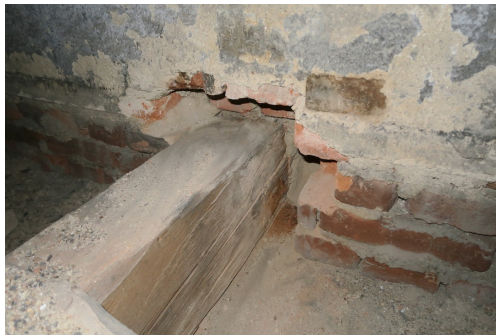
Foto F14

V rozsahu přístupu je patrné povrchové poškození zhlaví celulózoformním typem dřevokazné houby: **foto F14**.

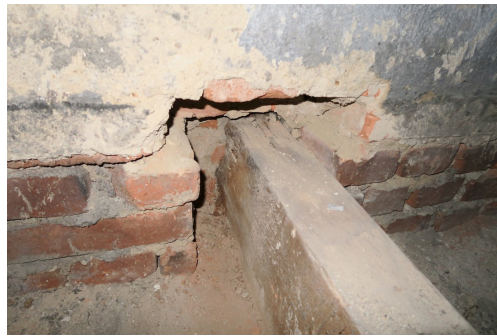
Foto F15

Destrukce zazděné části zhlaví činností dřevomorky domácí. Myceliem je prorostlá i kapsa zdiva: **foto F15**.

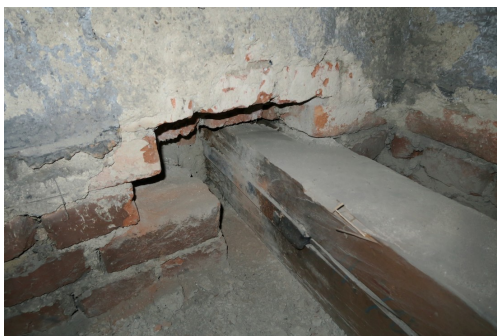
Foto F16

Zadní část zhlaví vazného trámu v kapse zdiva je poškozena: **foto F16**.

Destrukce zadní části zhlaví celulózoformním typem dřevokazné houby: **foto F16**.

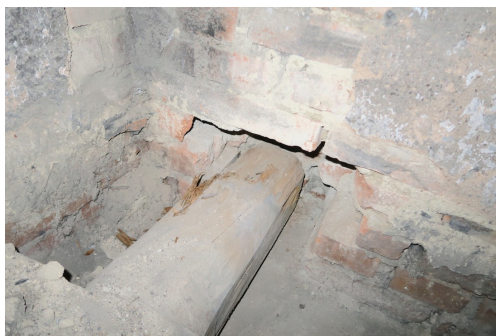
Foto F17

Zhlaví vazného trámu je poškozeno kombinovanou činností dřevokazného hmyzu a dřevokazných hub: **foto F17**.

Destrukce zhlaví kombinovanou činností dřevokazného hmyzu a celulózovorním typem dřevokazné houby: **foto F17**.

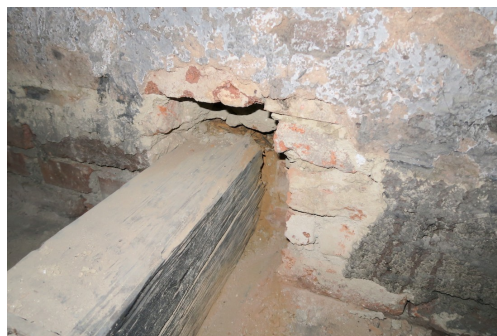
Foto F18

Destrukce zhlaví kombinovanou činností dřevokazného hmyzu a celulózovorním typem dřevokazné houby: **foto F18**.

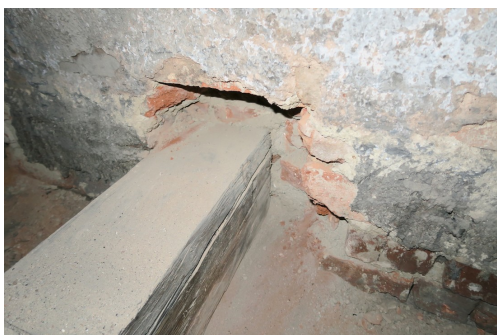
Foto F19

V rozsahu přístupu nebyly závady patrné: **foto F19**.

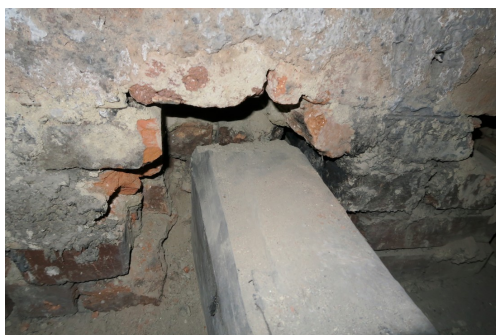
Foto F20

V rozsahu přístupu nebyly závady patrné: **foto F20**.

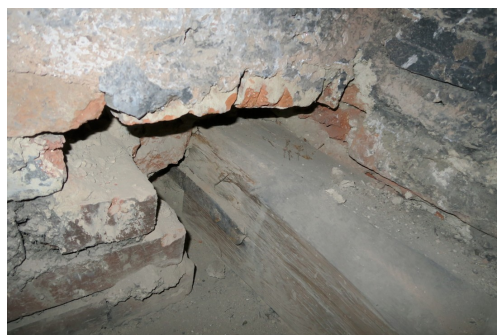
Foto F21

Zhlaví vazného trámu v sondě povrchově poškozeno: **foto F21**.

V rozsahu přístupu je patrné povrchové poškození zhlaví celulózovorním typem dřevokazné houby: **foto F21**.

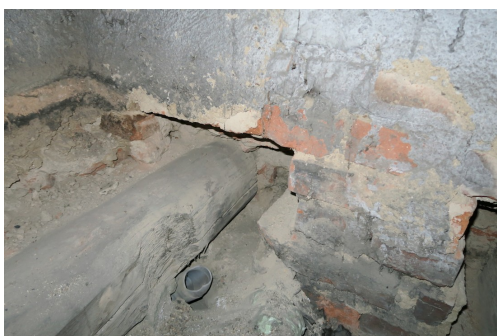
Foto F22

Zhlaví vazného trámu v sondě nevykazuje poškození: **foto F22**.

V rozsahu přístupu je patrné povrchové poškození zhlaví celulózovorním typem dřevokazné houby: **foto F22**.

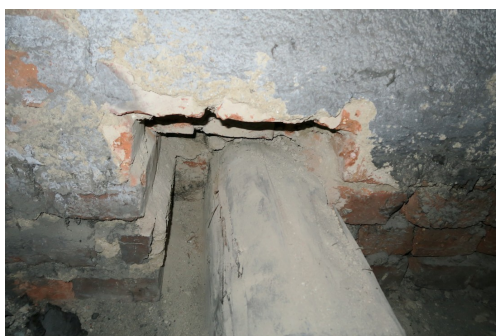
Foto F23

V rozsahu přístupu je patrné povrchové poškození zhlaví celulózovorním typem dřevokazné houby: **foto F23**.

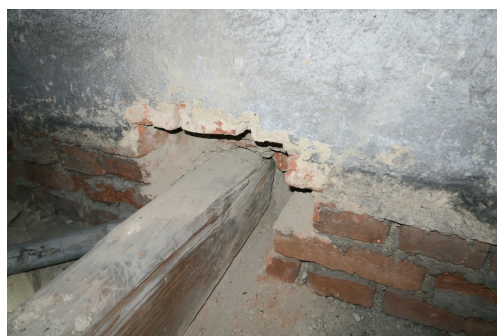
Foto F24

V rozsahu přístupu je patrné povrchové poškození zhlaví celulózovorním typem dřevokazné houby: **foto F24**.

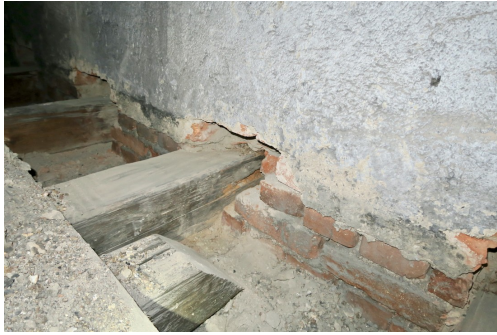
Foto F25

Destrukce zhlaví kombinovanou činností dřevokazného hmyzu a celulózovorním typem dřevokazné houby: **foto F25**.

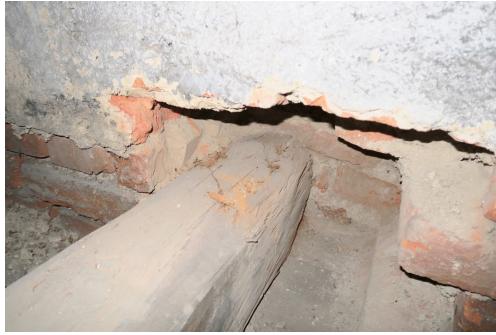
Foto F26

Zhlaví vazného trámu je poškozeno kombinovanou činností dřevokazného hmyzu a celulózožravých dřevokazných hub: **foto F26**.

Destrukce zhlaví kombinovanou činností dřevokazného hmyzu a celulózovorním typem dřevokazné houby: **foto F26**.

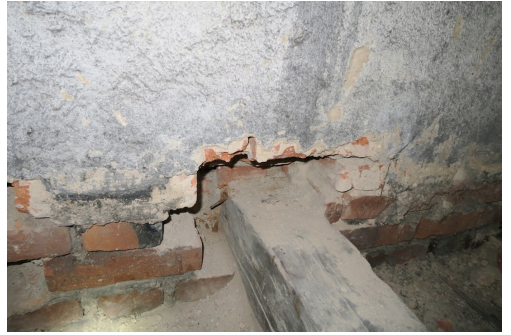
Foto F27

Destrukce čela zhlaví kombinovanou činností dřevokazného hmyzu a celulózovorním typem dřevokazné houby: **foto F27**.

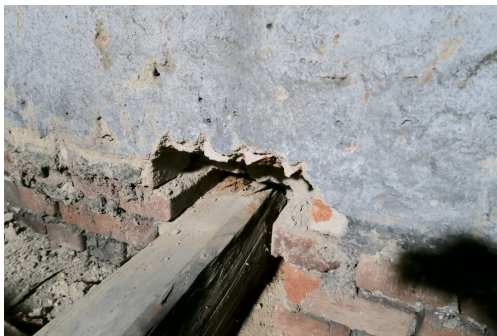
Foto F28

Destrukce zhlaví kombinovanou činností dřevokazného hmyzu a celulózovorním typem dřevokazné houby: **foto F28**.

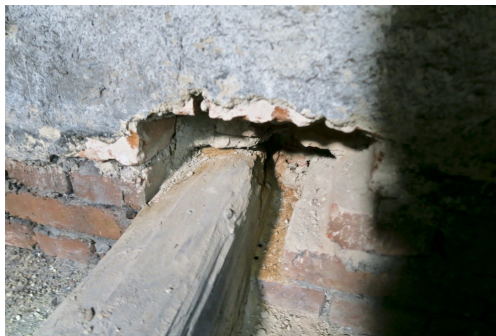
Foto F29

Destrukce zhlaví kombinovanou činností dřevokazného hmyzu a celulózovorním typem dřevokazné houby: **foto F29**.

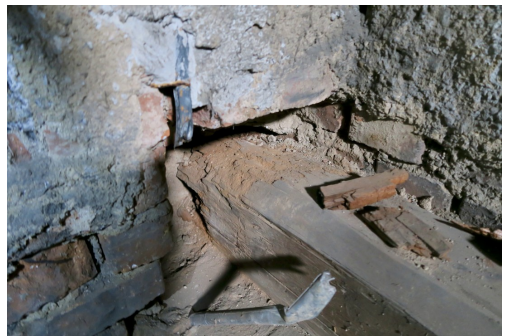
Foto F30

Zhlaví vazného trámu je silně poškozeno až zcela zdestruováno. V místě působí i dřevomorka: **foto F30, G1**.

Totální destrukce zhlaví trámu kombinovanou činností dřevokazného hmyzu a celulózovorním typem dřevokazné houby, dřevomorkou domácí: **foto F30**.

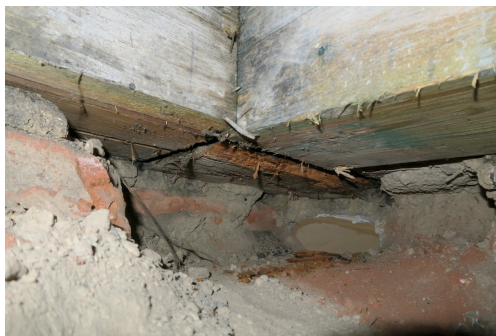
Foto F32

Pohled k hmyzem poškozené spodní straně pozednice v sondě: **foto F32**.

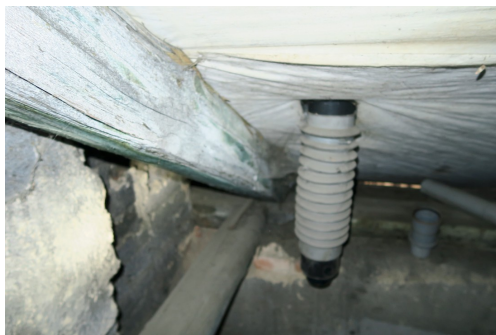
Foto F35

Patrné je povrchové poškození krokve dřevokazným hmyzem, patrné jsou zbytky kůry na povrchu: **foto F35**.

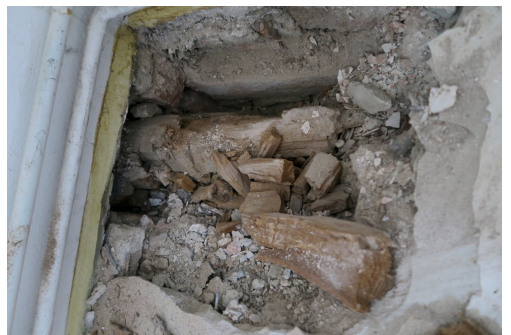
Foto F36

Byla odkryta u obvodového zdiva směrem do ulice. Zhlaví nebylo v zadržení přístupné. Trám před lícem zdiva byl zcela zdestruován činností dřevomorky domácí: **foto F36**. Také záklopy jsou zcela zdestruovány stejnou houbou: **foto F37**, infekce je i v násypech: **foto F38**. Myceliem je obrostlá i cementová mazanina podlah: **foto F39**.

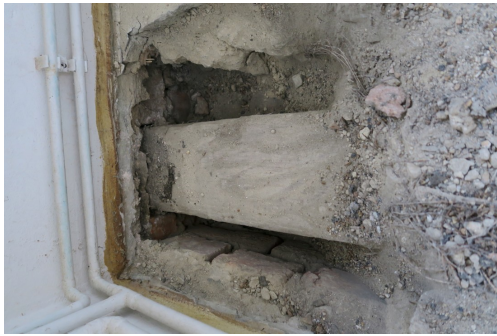
Foto F40

Byla odkryta u obvodového zdiva směrem do vnitrobloku. Zhlaví nebylo v zadržení přístupné. V rozsahu přístupu nebyly závady patrné: **foto F40**.

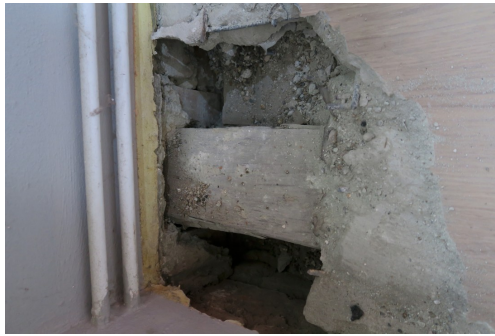
Foto F41

Byla odkryta u obvodového zdiva směrem do vnitrobloku. Zhlaví nebylo v zadržení přístupné. V rozsahu přístupu nebyly závady patrné: **foto F41**.

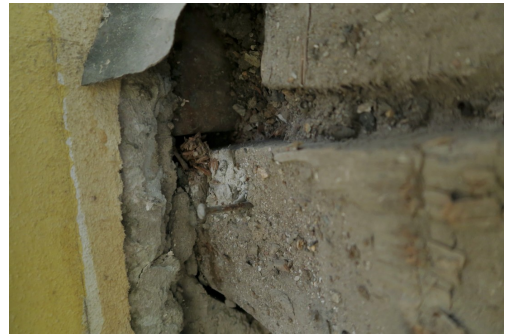
Foto F42

V rozsahu přístupu byly patrné závady v zazdění trámu: **foto F42**.

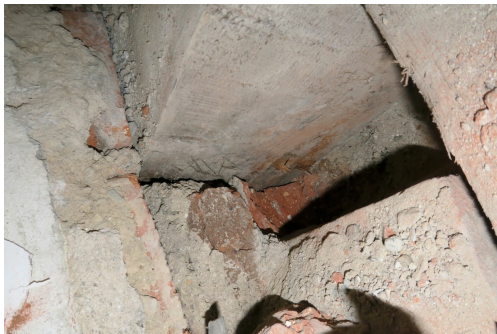
Foto F43

V rozsahu přístupu bylo patrné ztmavnutí povrchových vrstev spodní strany boku trámu v místě u líce zdiva: **foto F43**.

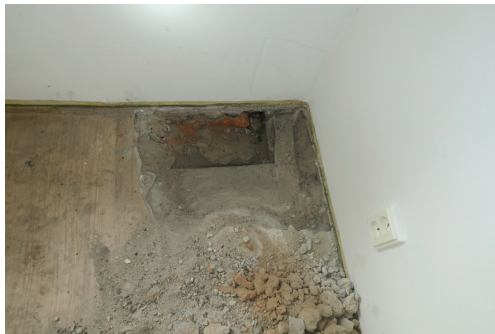
Foto F44

V rozsahu přístupu nebyly závady patrné: **foto F44**.

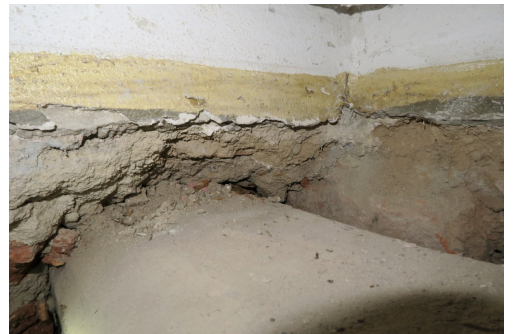
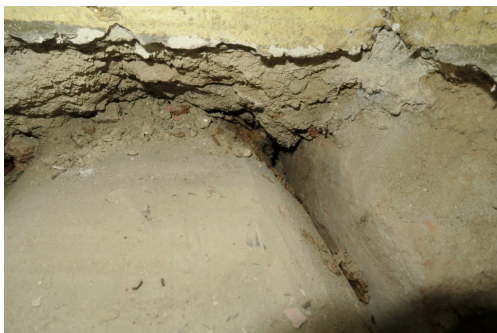
V průhledu do kapsy zdiva nad pravým horním rohem je však patrná destrukce zazdění konstrukce: **foto F45, F46**.

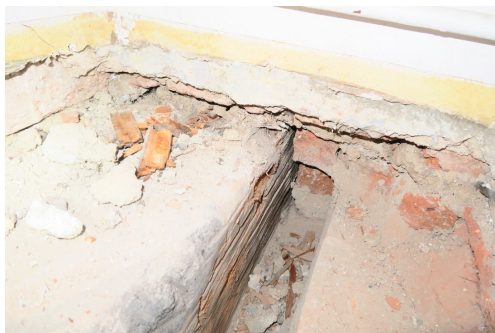
Foto F47

V místě u líce zdiva je patrná destrukce zhlaví trámu způsobená celulózovorní dřevokaznou houbou typ trámovka: **foto F47**.

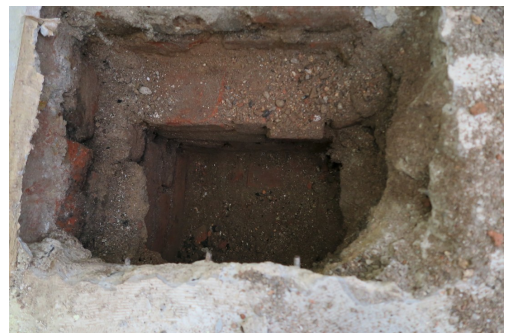
Foto F48

Sonda do skladby podlahy přízemí neprokázala přítomnost dřeva ve vrstvách nad rubem nosné klenby: **foto F48**.

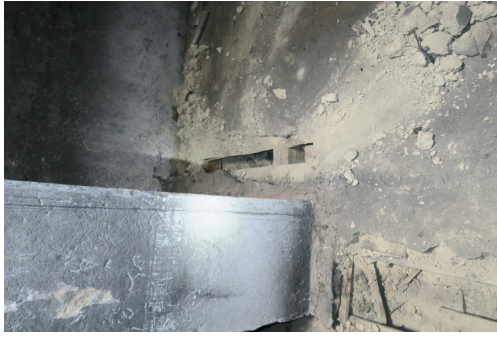
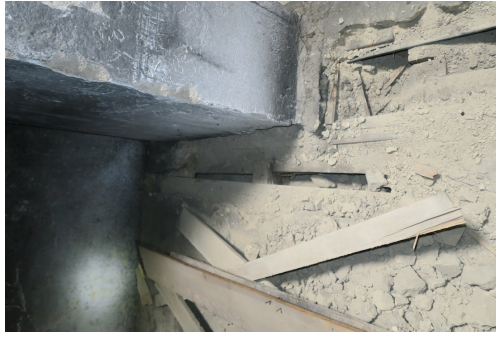
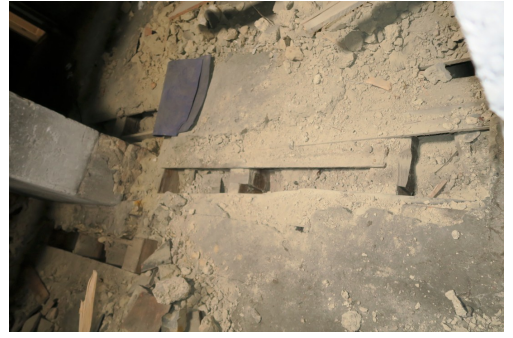
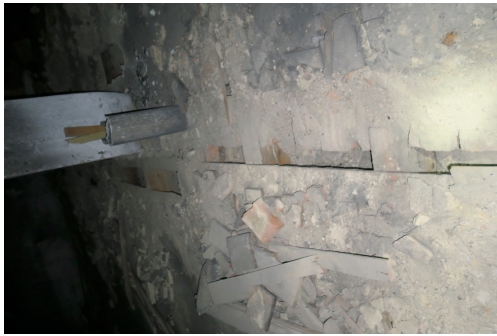
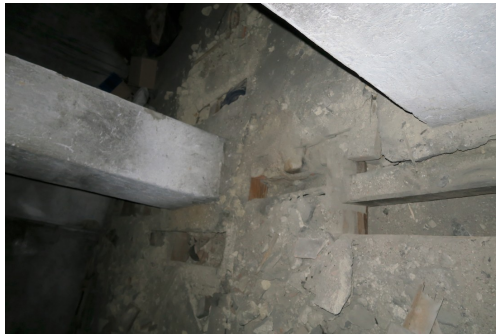
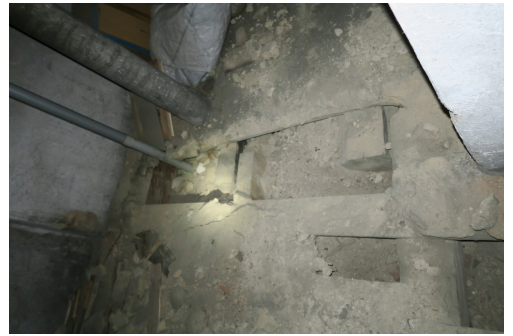
Sondy odkryté ke zhlavím trámů u středového zdiva v rozsahu přístupu napadení neprokázaly: viz **foto F49 - F54**.
