ODBORNÉ POSOUZENÍ STAVU KONSTRUKCÍ OBJEKTU č.p.133, STARÉ NÁMĚSTÍ, SOKOLOV

Datum : 7/ 2021

Čís. zakázky 17/21

Stupeň : Odborné posouzení

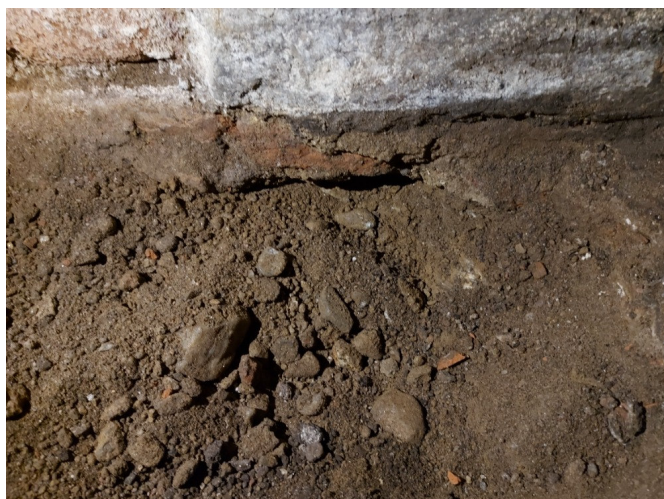
sonda č.01

V 1.PP byly provedeny sondy do podlahy pro zjištění mocnosti případných navážek. Sonda 01 byla provedena v místě schodiště. Z této sondy je patrné, že zde nejsou další navazující stupně. Sonda č.02 byla provedena v ploše mimo zeď. V rámci provádění obou sond byl zjištěn kamenný podklad po dokrytí vrstvy do 50 mm. Na základě těchto sond lze usuzovat, že kamenná rovnánina by mohla být původní podlaha původní zástavby.

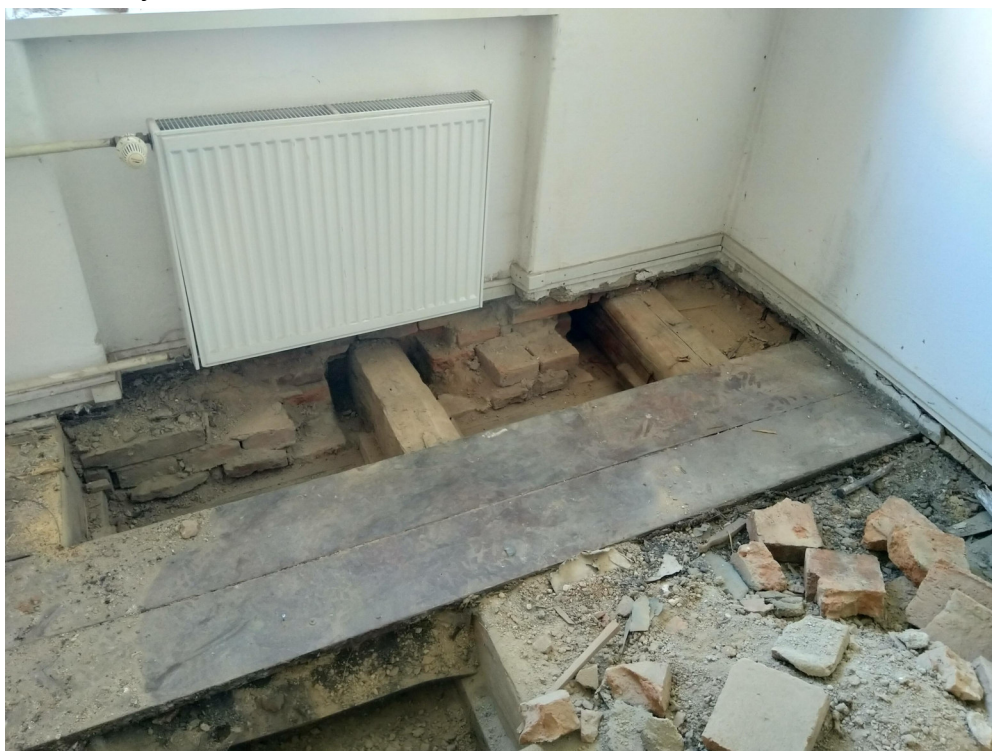
Foto sondy č.1.

Sonda č.1. byla provedena v místě nad 1.NP, kde docházelo k zatékání pravděpodobně od otopného tělesa ve 3.NP. Tato sonda byla provedena z důvodu zjištění skladby stropní konstrukce, zjištění stavu zhlaví stropních trámů a zda byla stropní konstrukce ovlivněna případnou poruchou otopné soustavy.

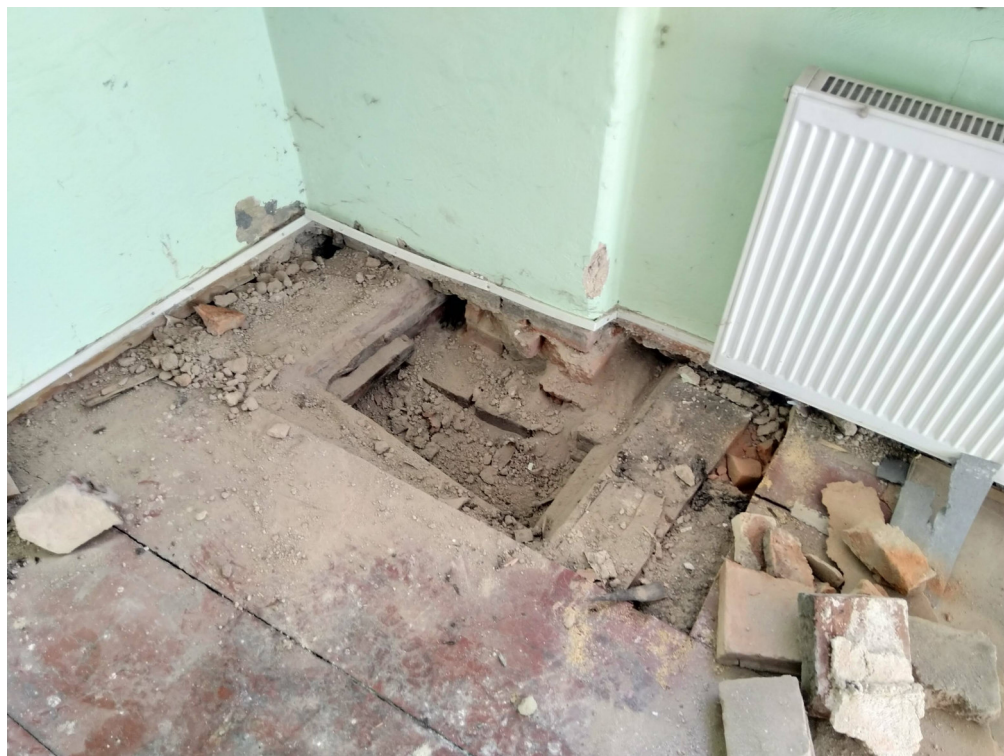
Foto sondy č.2.

Sonda č.2 byla provedena u obvodové zdi směrem ke dvorní části. Cílem provedení sondy je zjištění stavu dřevěných konstrukcí stropu.

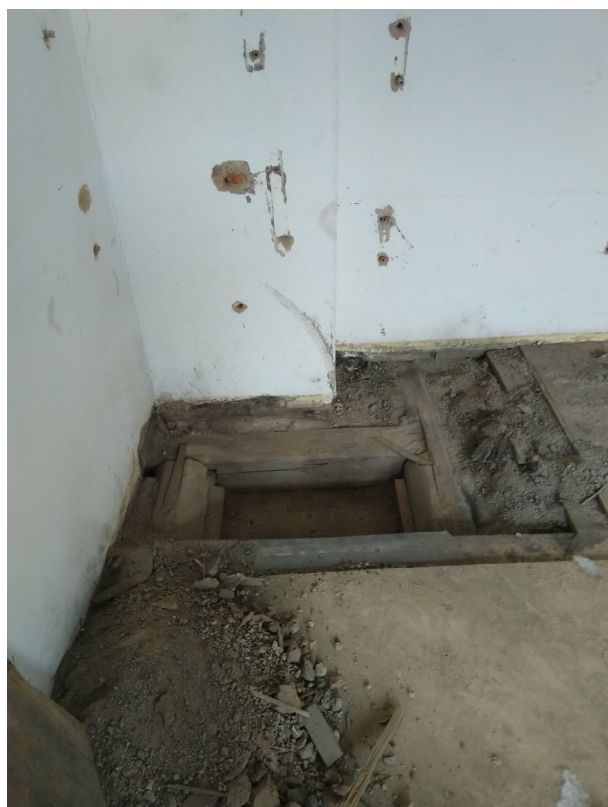
Foto sondy č.3.

Sonda č.3 byla provedena u vnitřního komínového zdiva. Cílem bylo zjistit, zda dřevěné prvky stropu nejsou ovlivněny případným zatékáním do komínového průduchu a způsob uložení dřevěných trámů v místě komína.

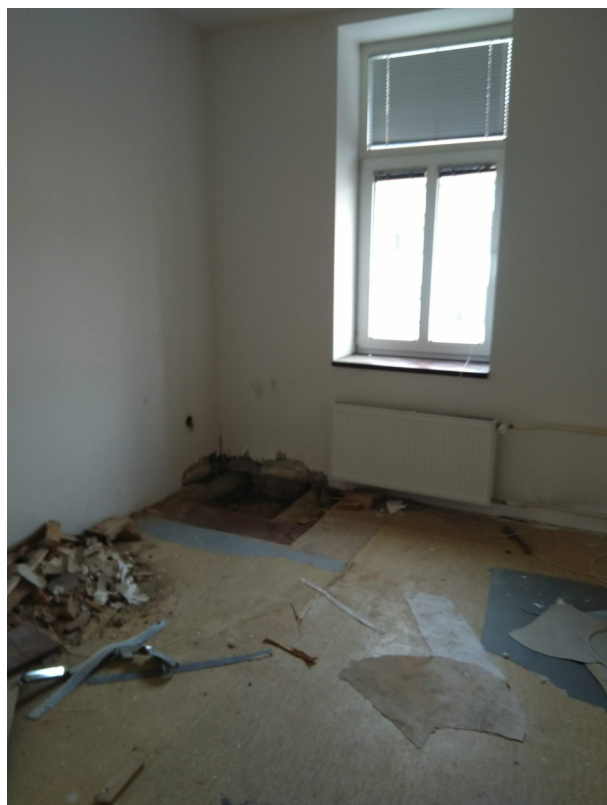
Foto sondy č.4.

Sonda č.4 byla provedena u obvodové zdi směrem do náměstí. Cílem provedení sondy je zjištění stavu dřevěných konstrukcí stropu.

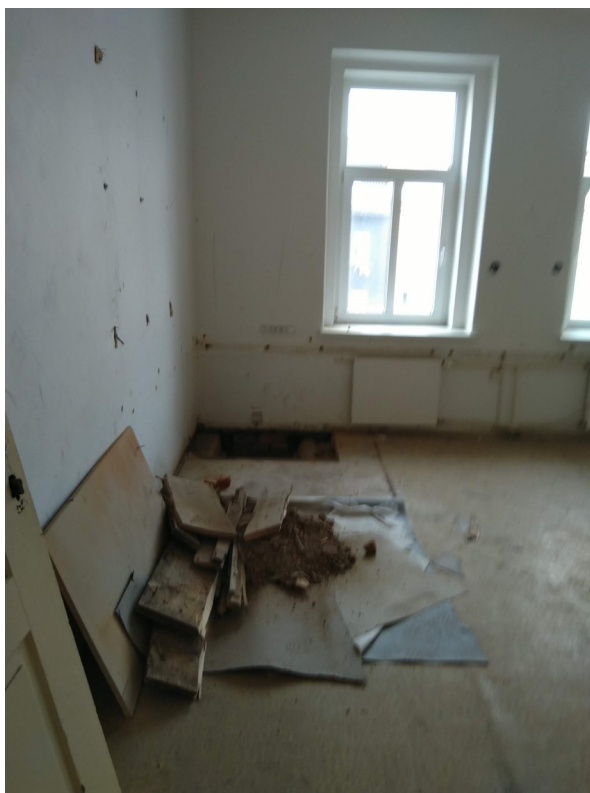
Foto sondy č.5.

Sonda č.5 a 6 byla provedena u obvodové zdi směrem do náměstí. Cílem provedení sondy je zjištění stavu dřevěných konstrukcí stropu.

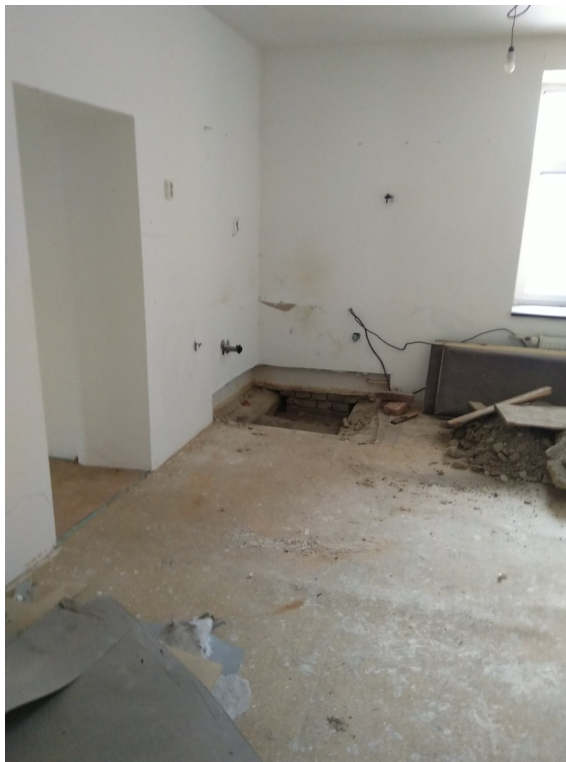
Foto sondy č.7.

Sonda č.7 byla provedena u obvodové zdi směrem ke dvorní části. Cílem provedení sondy je zjištění stavu dřevěných konstrukcí stropu.

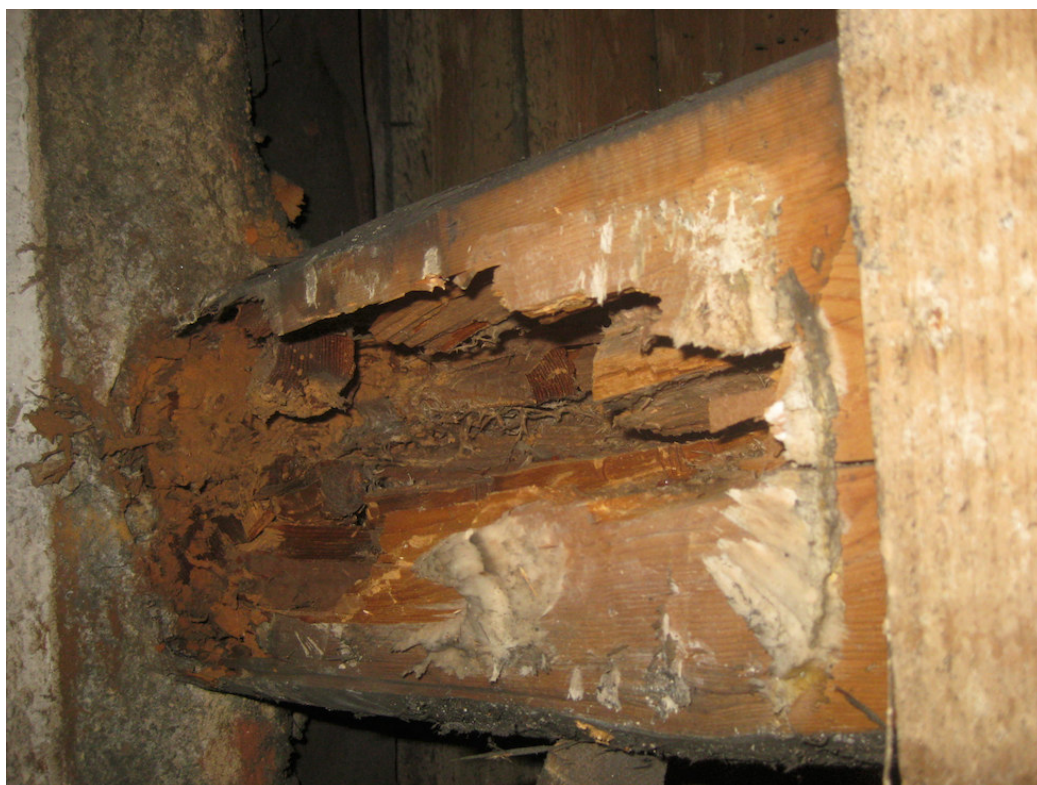
Sonda č.8

V podkroví byly průběžně prováděny sondy v místě pozednice krovu (sonda č.8) ke zjištění rozsahu degradace dřevěné hmoty. Lokálně byly provedeny sondy do krokví (sonda č.9). Stejně tak byly provedeny sondy ve stropní konstrukci (sonda č. 10 a 11)

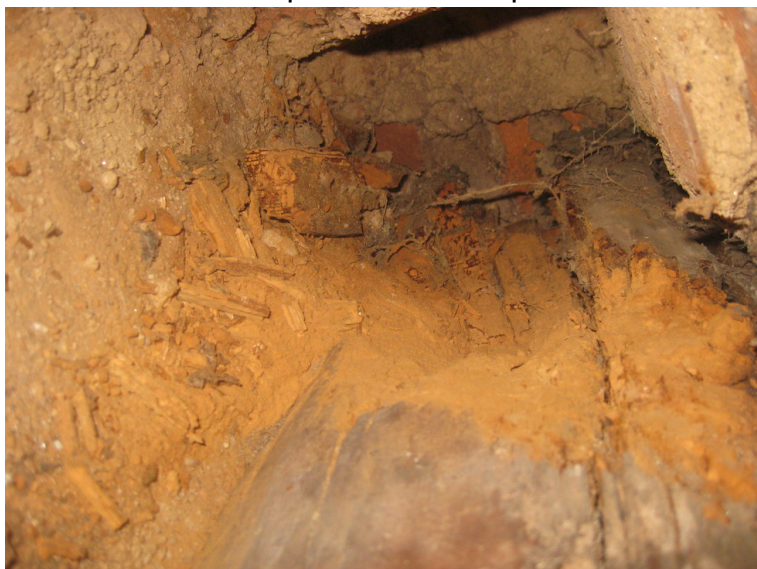
a/ poškození nosných konstrukcí stropu (foto č. 1-4)

foto č.1. zhlaví stropního trámu na půdě

Jako příčinu poškození lze označit dlouhodobé zatékání do objektu. Vlivem tohoto zatečení vznikly optimální podmínky pro rozvoj dřevokazných hub. V důsledku jejich působení došlo k rozpadu dřevní hmoty a ke změně mechanických a fyzikálních vlastností dřeva. Toto poškození je patrné v krovové konstrukci a ve stropní konstrukci nad 3.NP.

Další příčinou poškození je opakovaná kondenzace vlhkosti v obvodovém zdivu objektu. Opakovanou tvorbou vlhkosti byly vytvořeny podmínky pro působení dřevokazných hub a následně pro destrukci dřevní hmoty. Tyto poruchy jsou patrné ve střepech nad 1.NP a 2.NP

Na základě vypracovaného mykologického průzkumu bylo prokázáno působení dřevokazných hub a hmyzu. V některých místech byla nalezena mycelia dřevomorky domácí. Z přiložených fotografií je patrný výsledek působení těchto činitelů.

Projektová dokumentace sanace stropů bude řešit, ve vazbě na budoucí využití objektu, případnou náhradu dřeva za ocel. Vzhledem k rozsahu poškození, kdy jsou napadena všechna zhlaví v provedených sondách, se tato varianta jeví jako velmi vhodná.

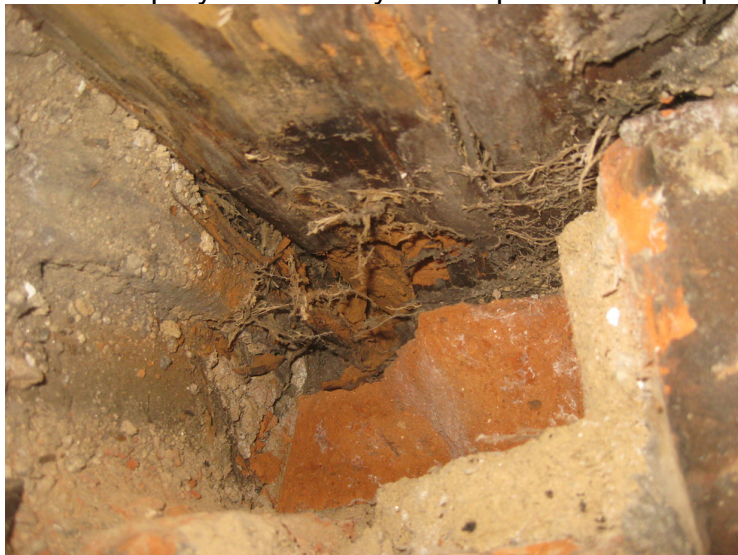
foto č.2. spóry dřevomorky na stropním trámu v podkroví

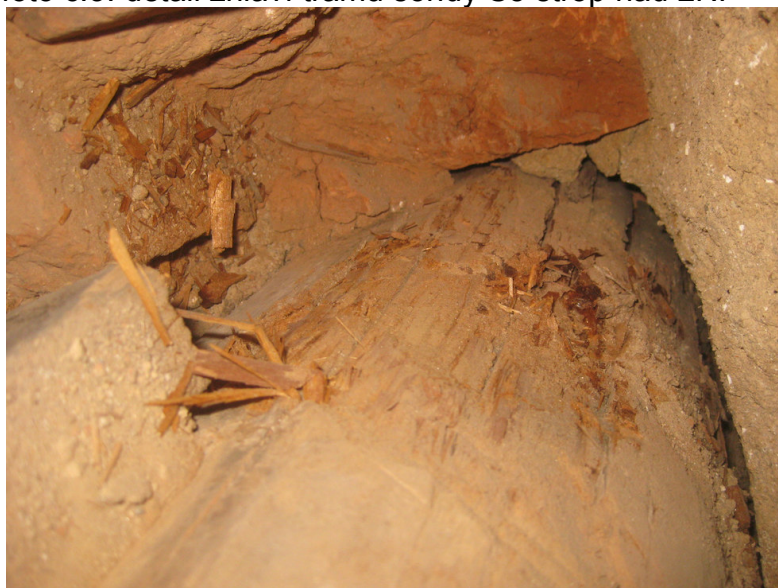
foto č.3. detail zhlaví trámu sondy S5 strop nad 2NP

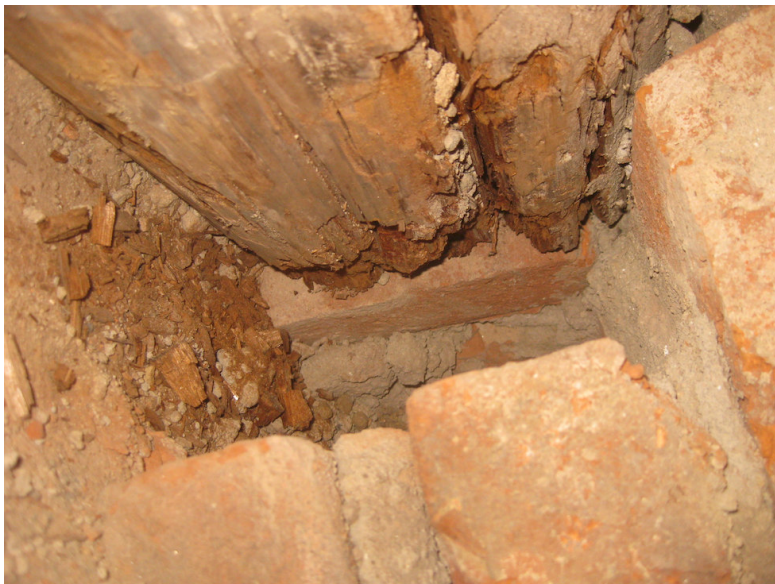
foto č.4. detail zhlaví trámu sondy S7 strop nad 2NP

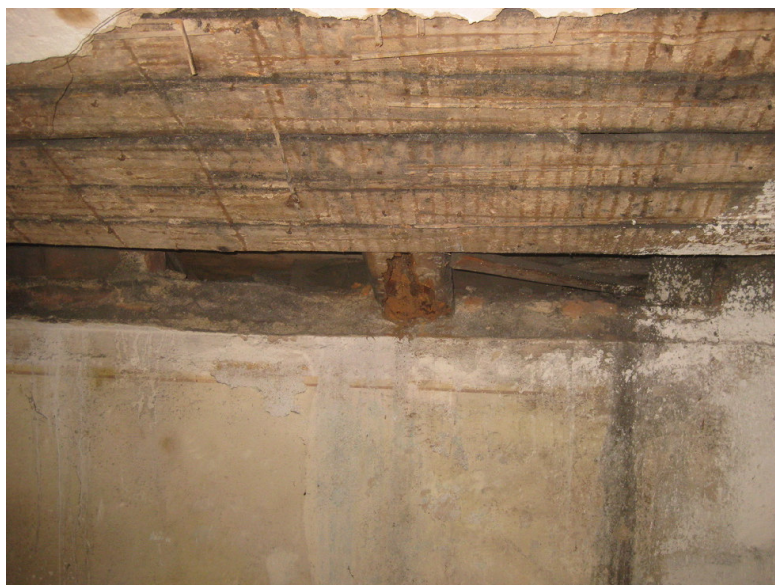
b/ Uhnílá konstrukce podbití podhledu (foto č. 5)

foto č.5. uhnílá konstrukce podbití podhledu

Jako příčinu poškození lze označit dlouhodobé zatékání do této části objektu. Toto zatečení muselo být velmi výrazné a dlouhodobé, čemuž odpovídá i stav konstrukcí. Vlivem tohoto zatékání vznikly optimální podmínky pro rozvoj dřevokazných hub. V důsledku jejich působení došlo k rozpadu dřevní hmoty a ke změně mechanických a fyzikálních vlastností dřeva.

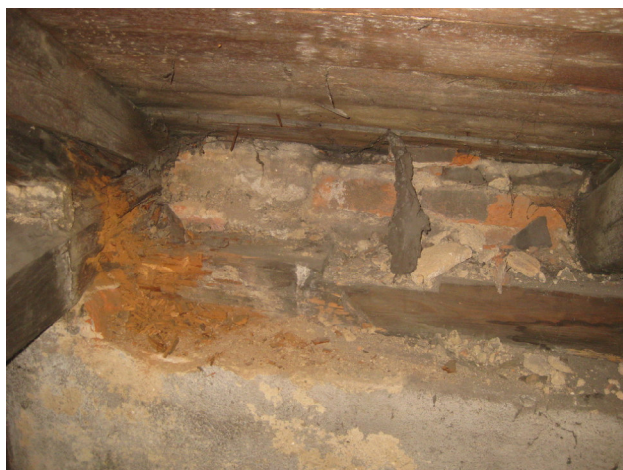
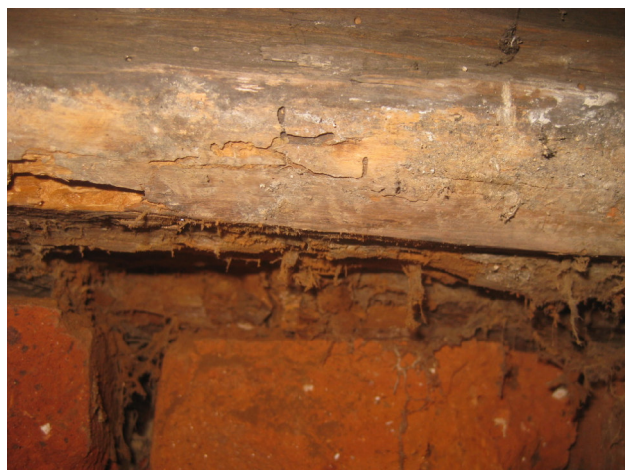
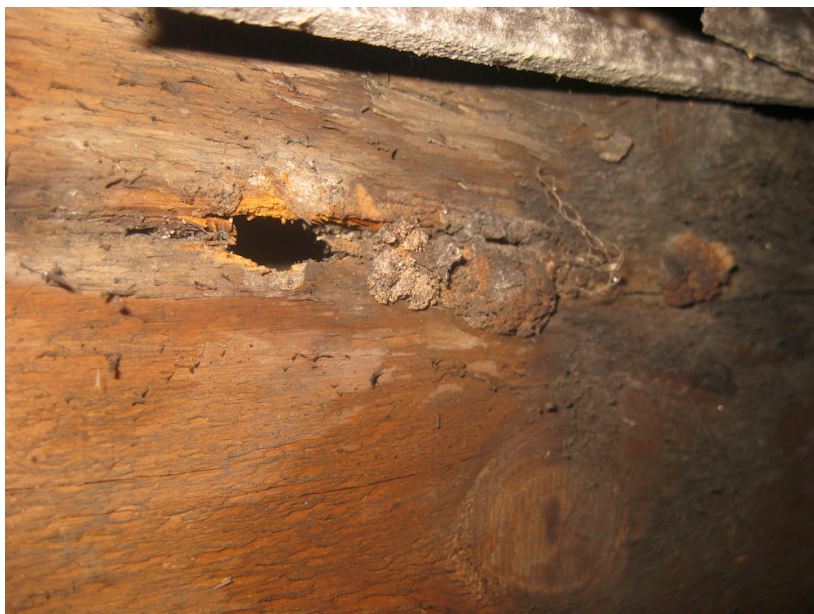
c/ poškození nosných konstrukcí krovu (foto č. 6-8)

foto č.6-8. uhnílé zhlaví námětku a krokve

Vlivem dlouhodobého působení vlhkosti na krovovou konstrukci, je v současné době 80-90% pozednic rozpadlých, tedy neplnících svou funkci. Tomuto stavu přispívá i fakt, že pozednice jsou zazděny. Z fotek provedených v místě sond je patrné i napadení zhlaví krokví. Vlivem tohoto působení vznikly optimální podmínky pro rozvoj dřevokazných hub. V důsledku jejich působení došlo k rozpadu dřevní hmoty a ke změně mechanických a fyzikálních vlastností dřeva.

Krovová konstrukce v oblasti pozednic je ze 80-90% napadena hnilobou, některé krokve jsou v místě styku s pozednicí uhnílé. Z tohoto důvodu již tyto prvky neplní svou prvotní funkci, dochází k redistribuci vnitřních sil do konstrukcí navazujících a hrozí, že zde dojde k vytvoření nerovnovážného stavu.

- II. Bude zpracována podrobná projektová dokumentace sanace poškozeného krovu. Součástí této dokumentace bude podrobný popis výměny poškozených pozednic ev. dalších prvků a podrobný popis způsobu opravy prvků, které nebude potřeba vyměnit v celé jejich délce (protézování). Součástí této dokumentace bude i přijetí opatření daná mykologickým posudkem. V tomto případě se jedná o ošetření zděných konstrukcí prorostlých mycéliem dřevomorky (jejich chemická sanace či výměna).

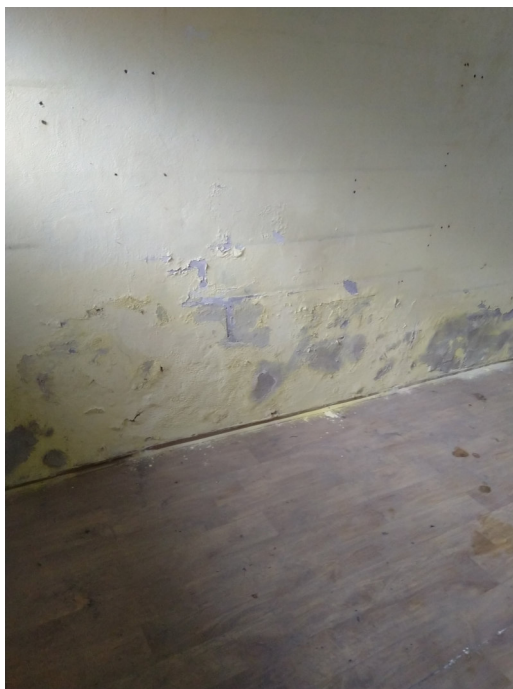
d/ vlhkostní problémy zdiva (foto č.9-11)

foto č.9. vlhkost v 1.NP

Působení vlhkosti na zdivo lze rozdělit na 2 případy. Na foto č.9 a 10 je patrné působení zemní vlhkosti na zděné konstrukce. Je zde patrná čára zasolení způsobená transportem solí do stěny a opadávání omítky. Tato porucha je dána neexistencí vodorovné hydroizolace, kdy dochází ke vztlínání vlhkosti ze základů do zdiva. Vlhkost transportuje soli do zdiva.

- III. Samostatně bude řešeno doplnění vodorovného ztužení objektu a to v úrovních stropu nad 1.NP a 2.NP. Toto ztužení bude řešeno v podélném směru objektu.
- IV. Bude stanoven optimální způsob sanace vlhkých konstrukcí. Bude navržen způsob snížení vlhkosti zdiva jako např. mechanické podřezání, provedení vrtů a injektáž hydroizolačních krémů, provedení vnitřních či vnějších vzdušníků zajišťujících cirkulaci vzduchu či jiné sanační metody. Pro optimální návrh opatření budou provedeny chemické rozborů omítek a malt zdiva. Na základě vyhodnocení provedených rozborů bude navržen nejvhodnější sanační systém.

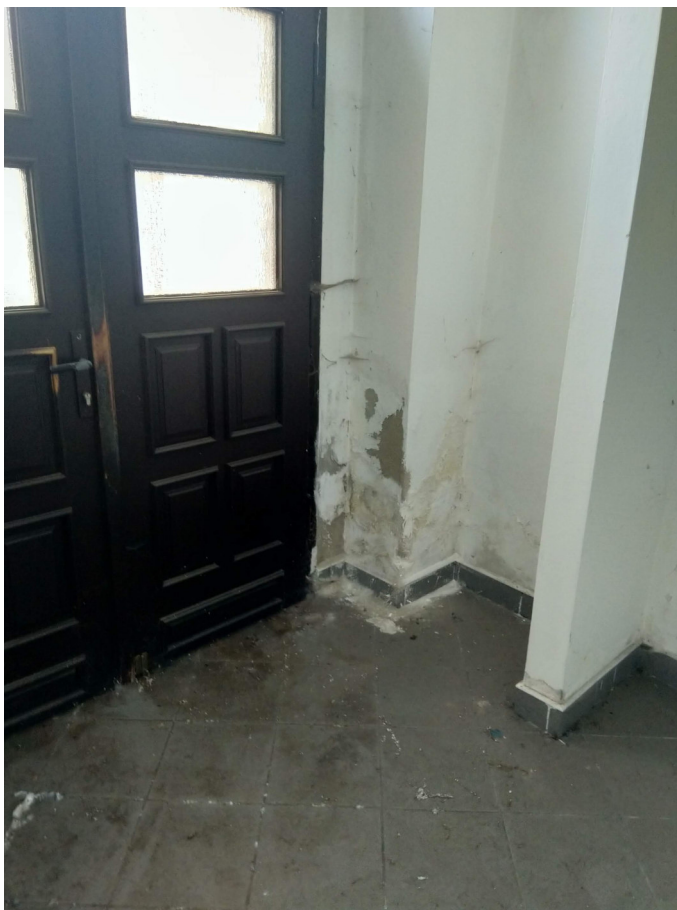
foto č.10. vlhkost v 1.NP

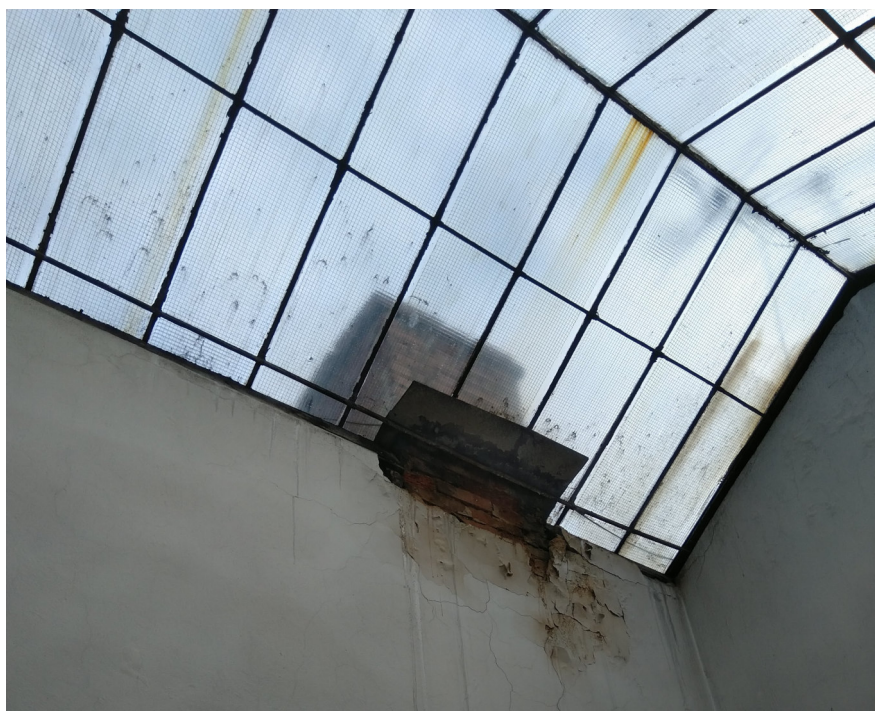
foto č.11. vlhkost vlivem zatékání - střešní světlík

Na foto č. 11 je patrná porucha zdiva v místě světlíku. Vlivem tohoto opakovaného zatékání, spolu s nevyhovujícími tepelně technickými vlastnostmi světlíku docházelo k opakovanému vlhnutí a přemrzání zdiva. V tomto důsledku došlo k rozpadu zdiva.
