# Revitalizace hřiště s umělým povrchem parc.č. 2439/1 Sokolov

## A. PRŮVODNÍ ZPRÁVA

## FOTODOKUMENTACE SOUČASNÉHO STAVU (22.12.2014)

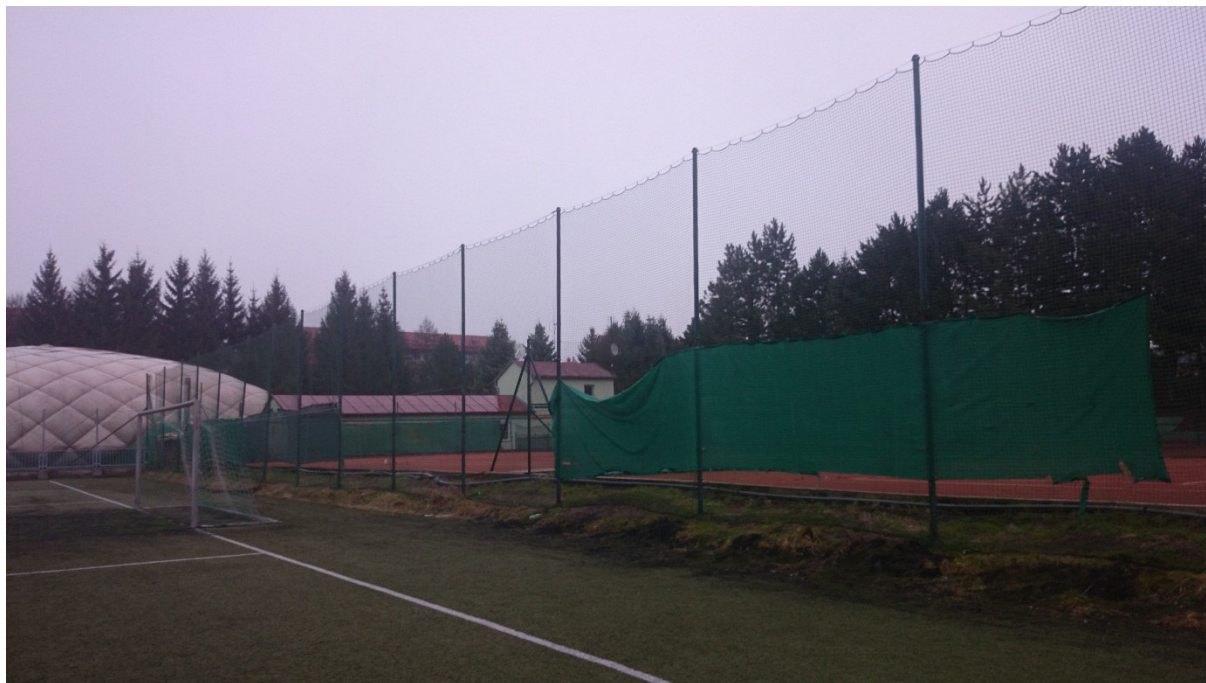
OBRÁZEK 1: SOUČASNÝ STAV VÝCHODNÍ OPLOCENÍ

Za brankami budou instalovány nové záchytné sítě výšky 6 m a zelené barvy, nesené pozinkovanými sloupy rozmístěnými po 4 m. Do výšky 1,1 m bude osazeno dřevěné hrazení s tmavě hnědou povrchovou úpravou. Za západní brankou bude oplocení osazeno do nově provedených základových patek, provedených při stávající opěrné zídce. Za východní brankou budou sloupy osazeny do nově provedené opěrní zídky výšky 1m.

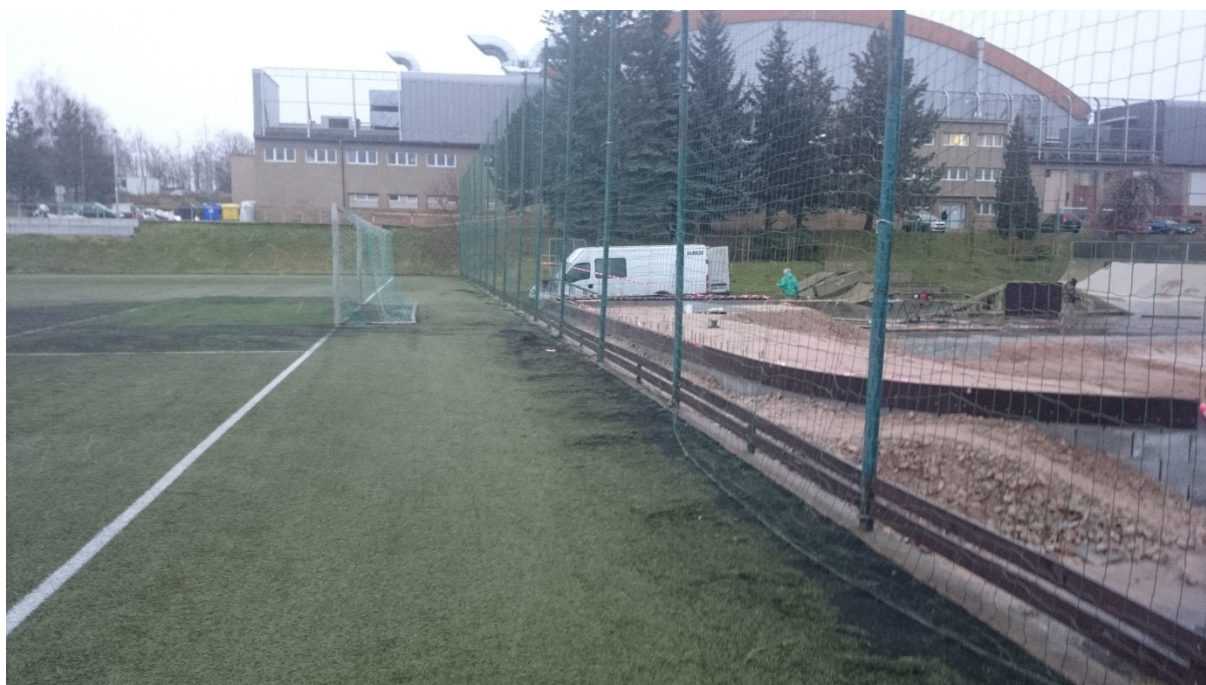
OBRÁZEK 2: SOUČASNÝ STAV ZÁPADNÍ OPLOCENÍ

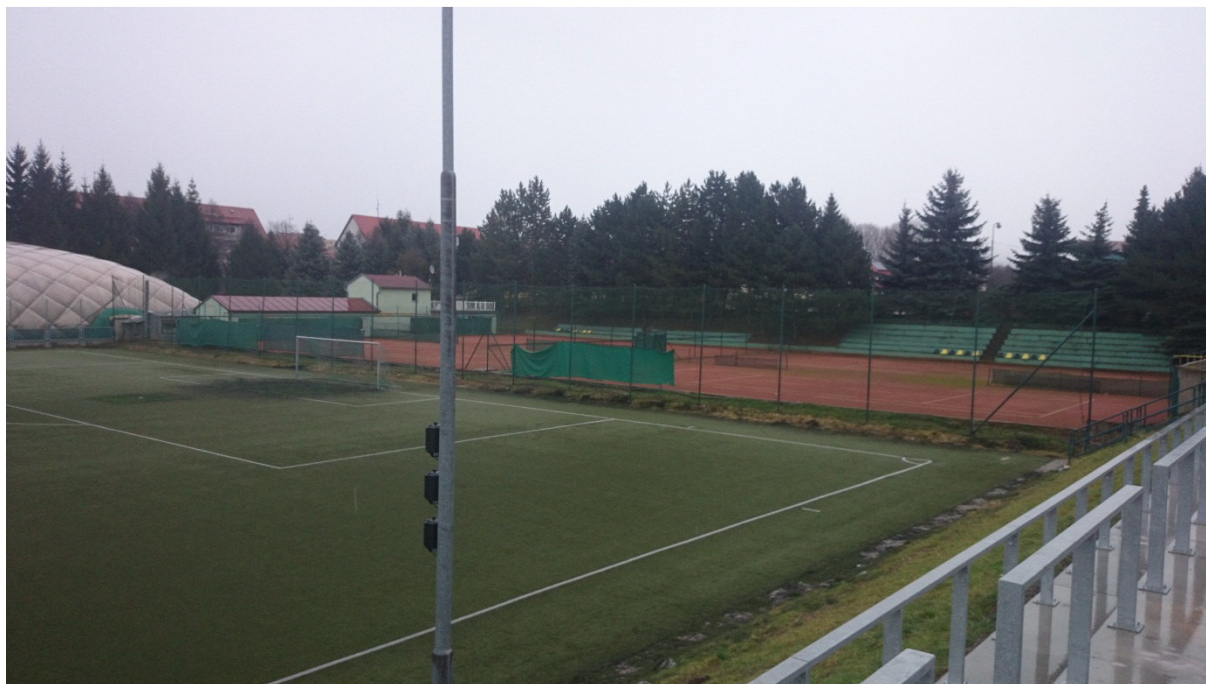
V současné době je plocha využívána jako fotbalové hřiště, plocha je intenzivně využívána, probíhají zde tréninky a zápasy družstev FK Baník Sokolov. Umělý povrch je v dezolátním stavu a již nesplňuje požadavky na sportovní povrch. Struktura koberce je slehlá a již nepomáhá ani vyčesávání, povrch je tvrdý a hrozí poranění při pádech.

OBRÁZEK 3: SOUČASNÝ STAV HŘIŠTĚ

Stávající degradovaný umělý travní koberec (8360 m<sup>2</sup>) bude stržen a odvezen na skládku, kde bude ekologicky zlikvidován. Dále dojde na odstranění degradované pružné pryžové podložky tl. 10 mm, a bude taktéž ekologicky zlikvidována. Dojde na odstranění štěrkového podloží v tloušťce vrstvy 140 mm, které již dlouhodobě nepropouští dešťovou vodu do drenážního systému z důvodu nevhodného materiálu (viz. vsakovací zkoušky). Na hrací ploše po deštích zůstává stojatá voda. Dojde také na vytrhání obrub podél severní a východní strany hřiště při stávajícím travním drnu, který bude odstraněn.

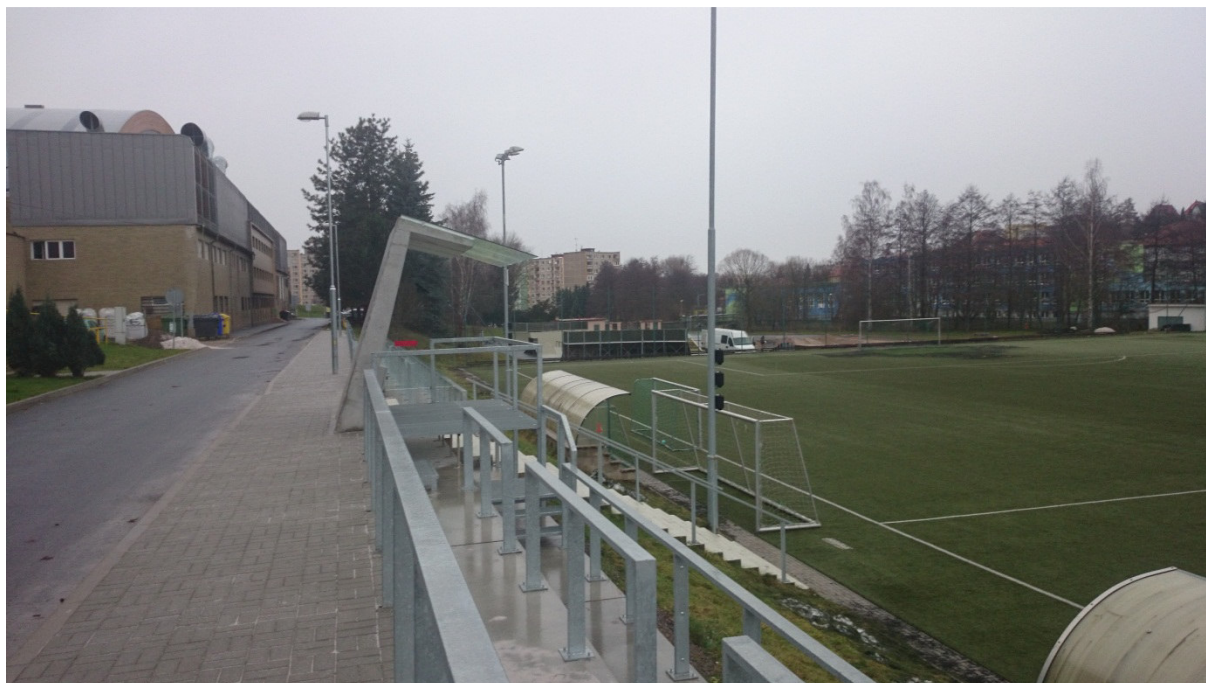
OBRÁZEK 4: SOUČASNÝ STAV HŘIŠTĚ

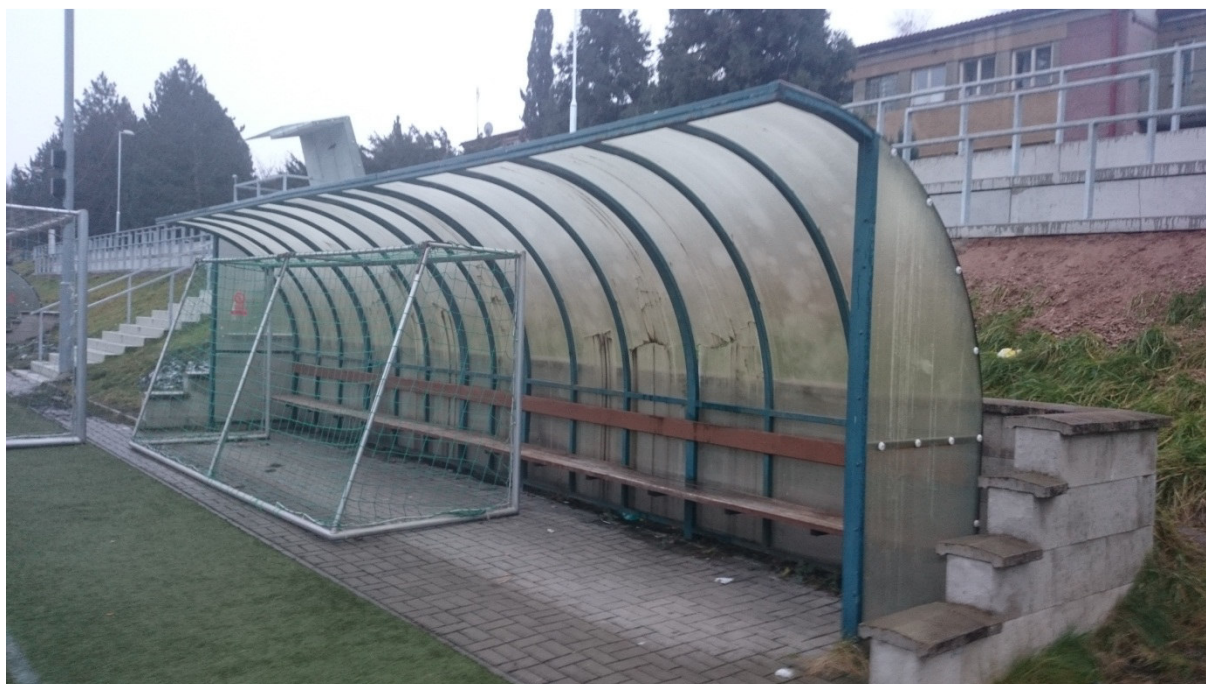
OBRÁZEK 5: SOUČASNÝ STAV HRÁČSKÉ KABINY

Stávající hráčské kabiny budou vyměněny za nové, z ocelové žárově zinkované konstrukce s plastovými sedáky.

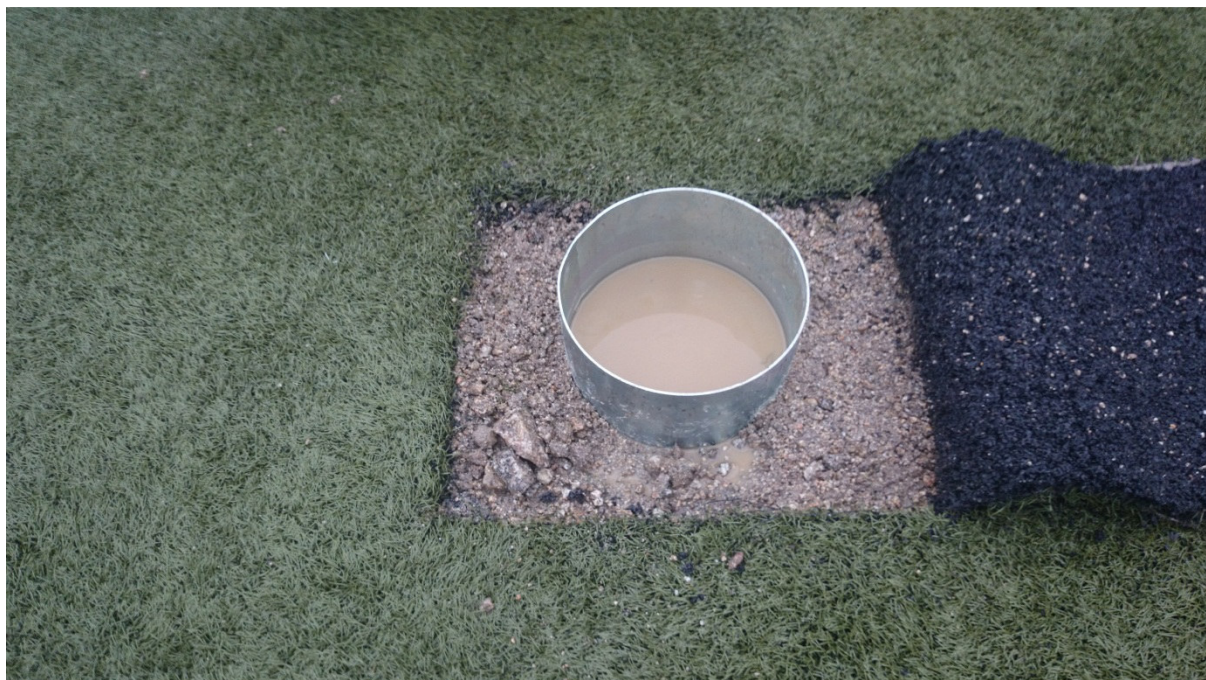
OBRÁZEK 6: VSAKOVACÍ ZKOUŠKA VZOREK Č.1

Byl odstraněn stávající travní koberec a podladní pryžová podložka. Ocelový prstenec byl uložen na podladní vrstvu pod pryžovou podložkou. Do prstence byla nalita voda 2cm pod okraj prstence. Byl měřen úbytek vody v 30 min intervalu.

- pokles hladiny o 26 mm za 30min
- Velmi špatná propustnost podloží  $K_f = 1 \cdot 10^{-5}$  až  $5 \cdot 10^{-6} \text{ m} \cdot \text{s}^{-1}$
-

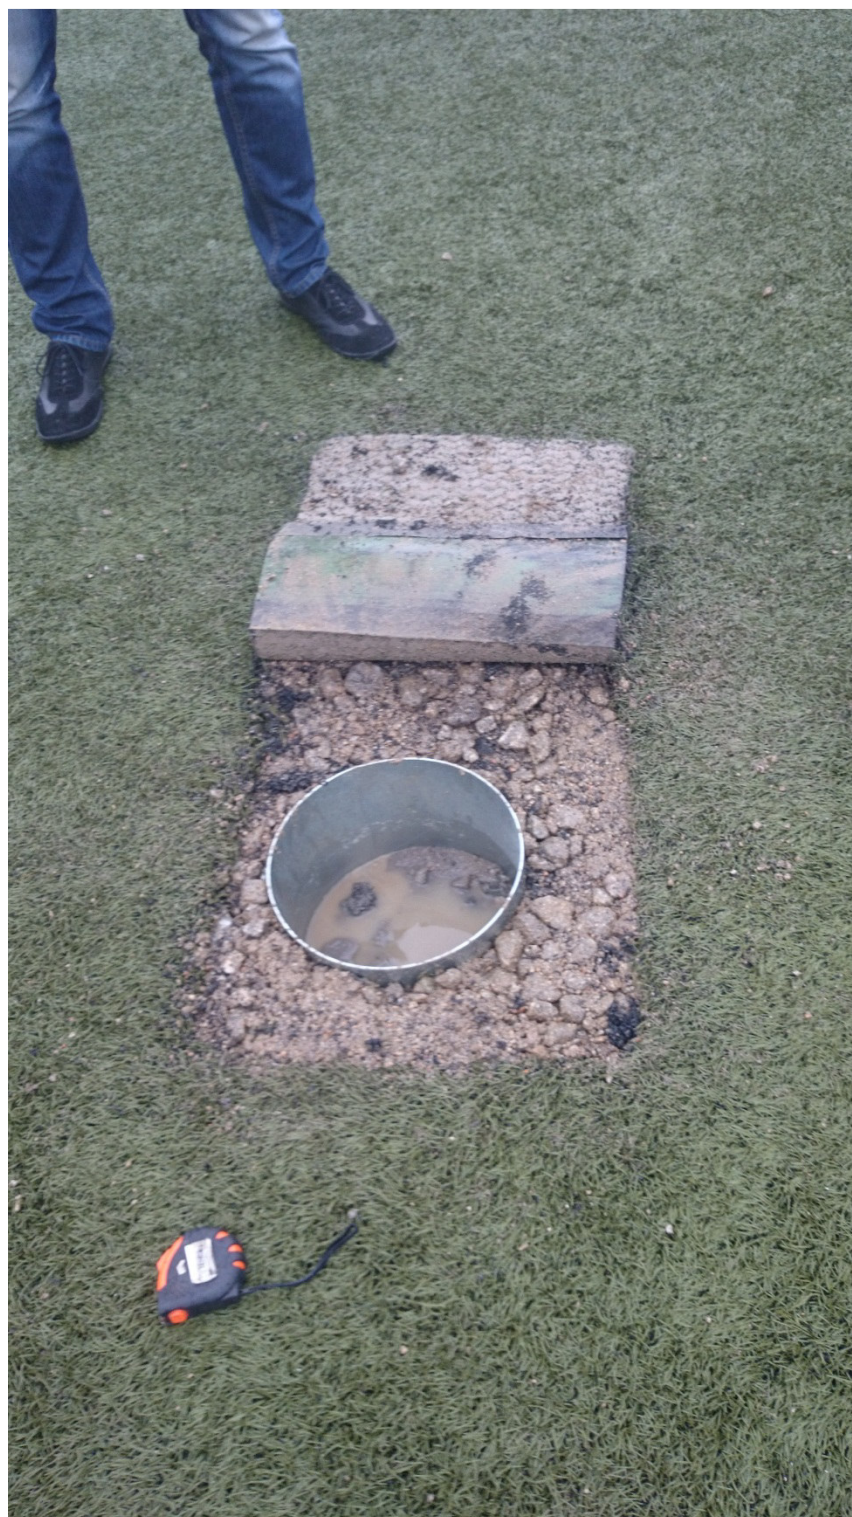
OBRÁZEK 7. VSAKOVAC ZKOUŠKA VZOREK Č.2

Byl odstraněn stávající travní koberec, podladní pryžová podložka a podkladní štěrková vrstva v mocnosti 14-15cm až na podkladní vrstvu kamneiva fr. 32/63 mm. Ocelový prstenec byl uložen na podladní vrstvu štěrku, která nevykazovala příměsi jemných a hlinitých částí. Do prstence byla nalita voda 2cm pod okraj prstence. Byl měřen úbytek vody v 30 min intervalu.

- pokles hladiny o 180 mm za 15min
- Velmi dobrá propustnost podloží  $K_f = 1 \cdot 10^{-3}$  až  $5 \cdot 10^{-4} \text{ m} \cdot \text{s}^{-1}$

Z výsledku vsakovací zkoušky vyplívá nevhodnost složení podkladní vrstvy pod UMT v mocnosti 14 cm. Štěrkové vrstvy pod touto vrstvou vykazují již výborné hodnoty vsakování.

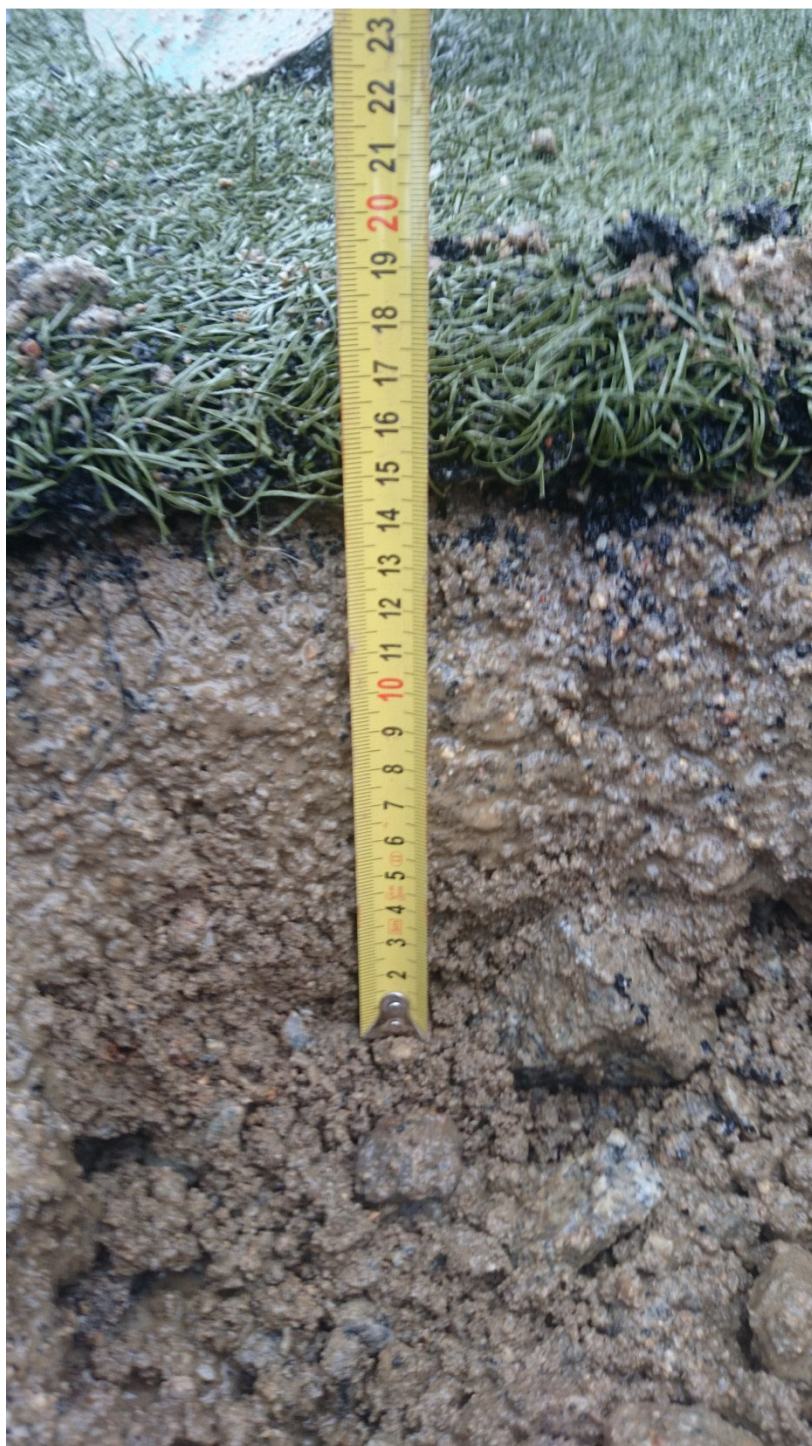
OBRÁZEK 8: SOUČASNÝ STAV MĚŘENA MOCNOST NEVHODNÉHO NEPROPUSTNÉHO ŠTĚRKOVÉHO PODKLADU

V ploše hřiště se podélně položí nová drenážní potrubí, která mají posílit odtékání dešťových vod. Na nový srovnaný štěrkový podklad fr. 8-16 v tl. 110 mm a nad ním štěrkové vrstvy fr. 0-4 v tl. 20 mm, se provede pokládka UMT III. Generace tl. 60 mm.
