Závěrečná zpráva

Ekologický audit pozemků bývalého depa Sokolov

únor 2024

Zhotovitel: EKORA s.r.o.

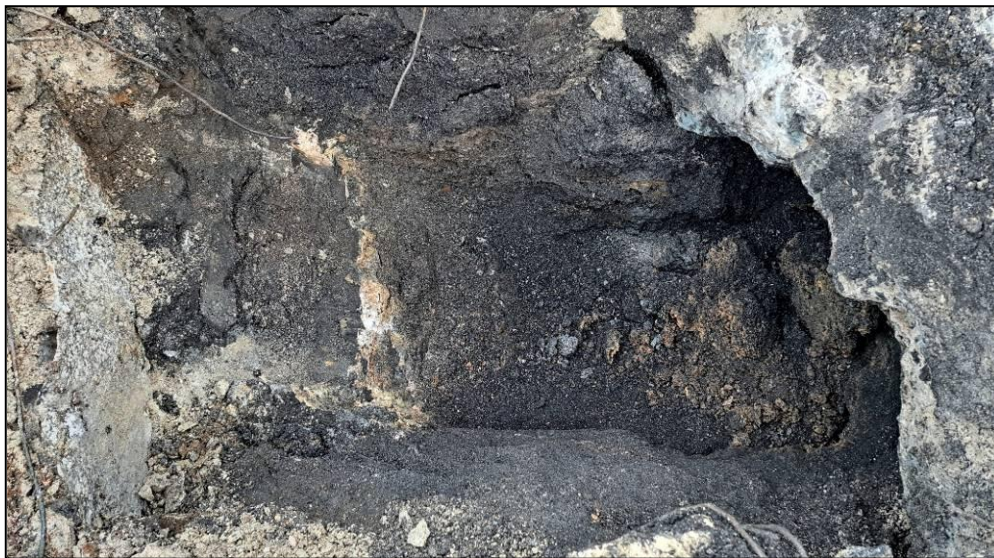
0,30 – 1,10 navážka, převládá škvára, dále příměs popílku, hrud jílu a stavební
sutě, barva černá až šedivá, sypká, suchá

1,10 – 2,00 jíl, plastický rezavě hnědý jíl, kvartér
- hladina podzemní vody nenaražena
- vrstvy bez zápachu po ropných látkách

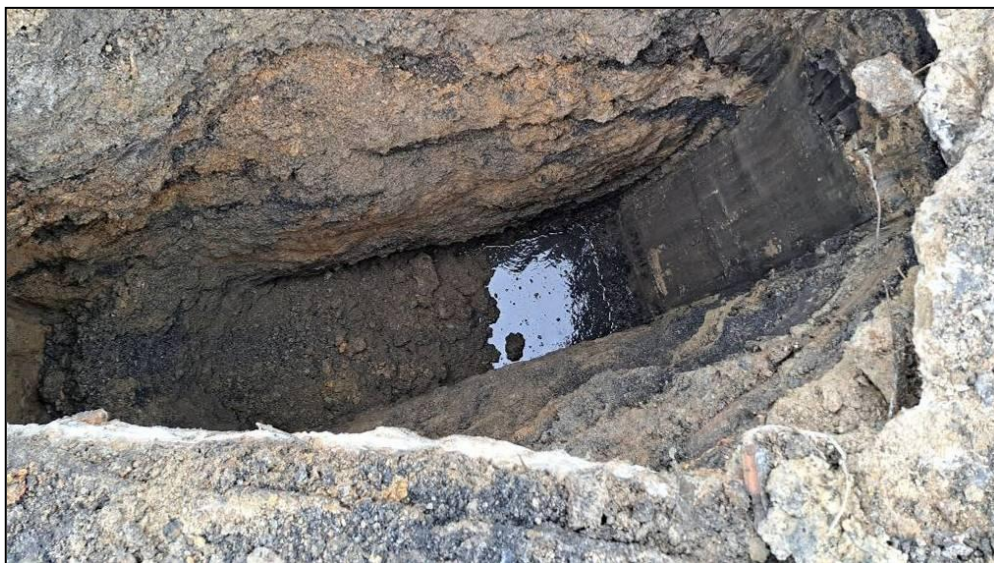
Zemní sonda – S2

2,90 – 3,50 střídání tenkých poloh prachovitého jílu až jílovitého písku, barva hnědo
šedivá až šedivá

- hladina podzemní vody naražena v úrovni 3,0 m p.t.
- vrstvy bez zápachu po ropných látkách

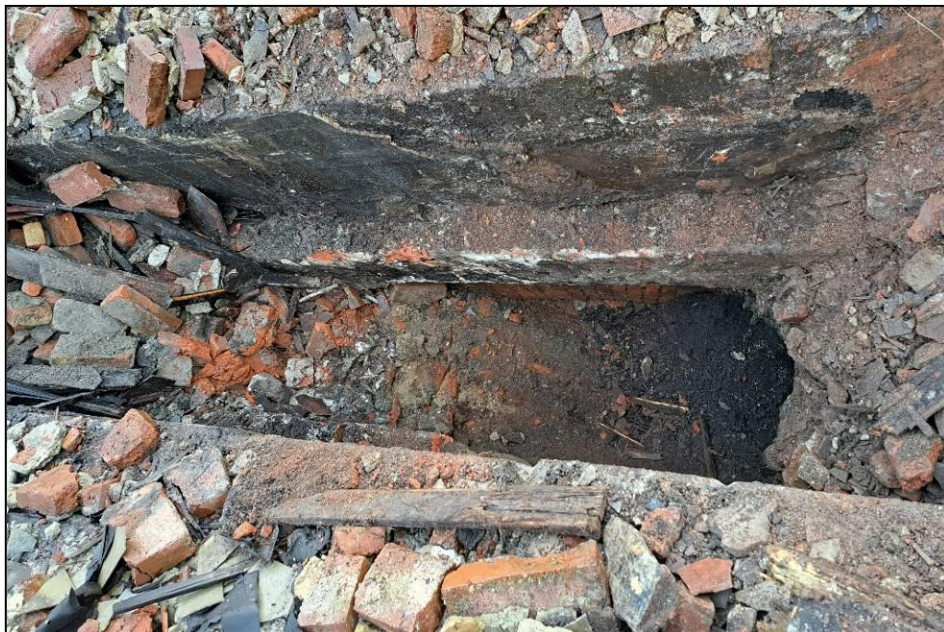
Zemní sonda – S3

- 0,00 – 0,30 beton, cihly (sonda vyhloubena v zahloubené betonové servisní šachtě, podlaha šachty zároveň tvořila strop neznámého podzemního prostoru s cihlovou vyzdívkou, celý podzemní prostor byl vyplněn škvárou)
- 0,30 – 4,00 navážka, škvára, barva černá, sypká, suchá
- hladina podzemní vody nenaražena
 - vrstvy bez zápachu po ropných látkách

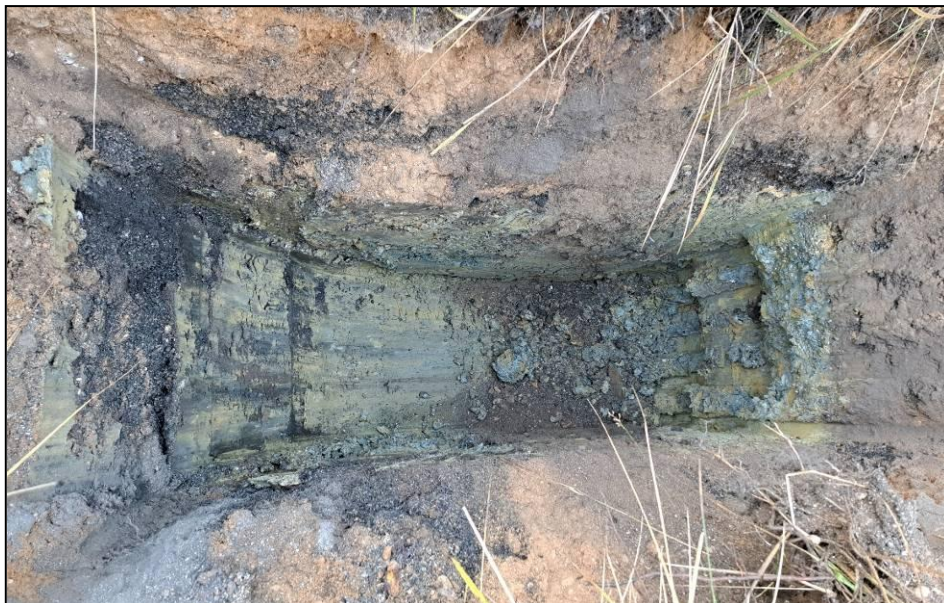
Zemní sonda – S4

- 0,00 – 0,50 drn, navážka, štěrkopísek
- 0,50 – 2,00 jíl až střípkovitě rozpadavý zvětralý jílovec, barva žluto hnědá přecházející do žluto šedivé až modro šedivé
- hladina podzemní vody nenaražena
 - vrstva jílu v metráži 0,50 – 2,00 m p.t. kontaminovaná ropnými látkami (naftou)

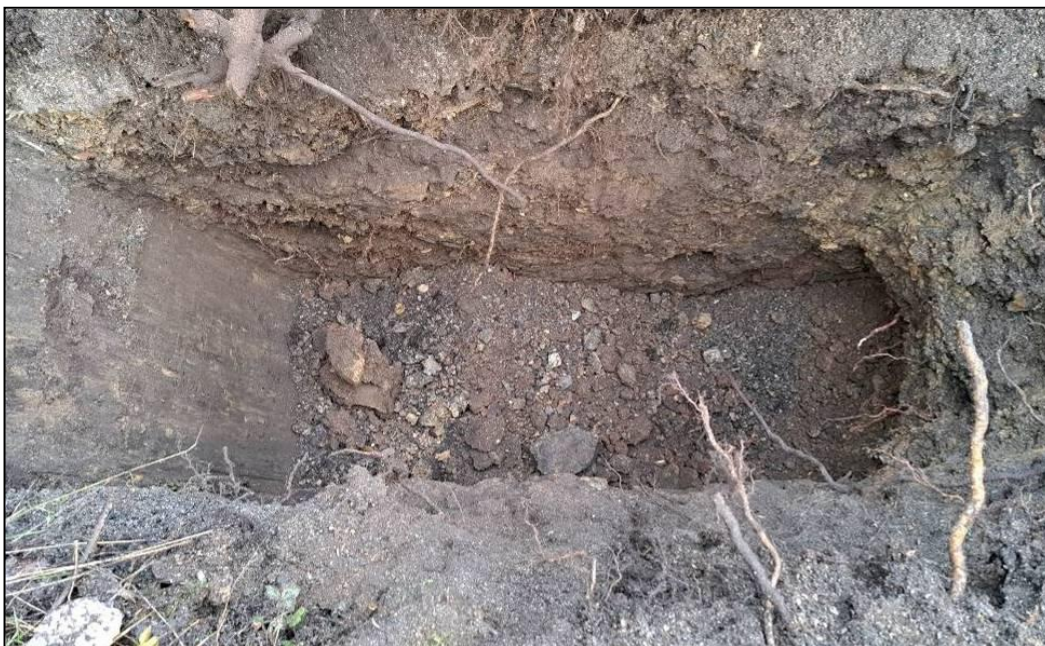
Zemní sonda – S6

- hladina podzemní vody nenaražena

- vrstvy bez zápachu po ropných látkách

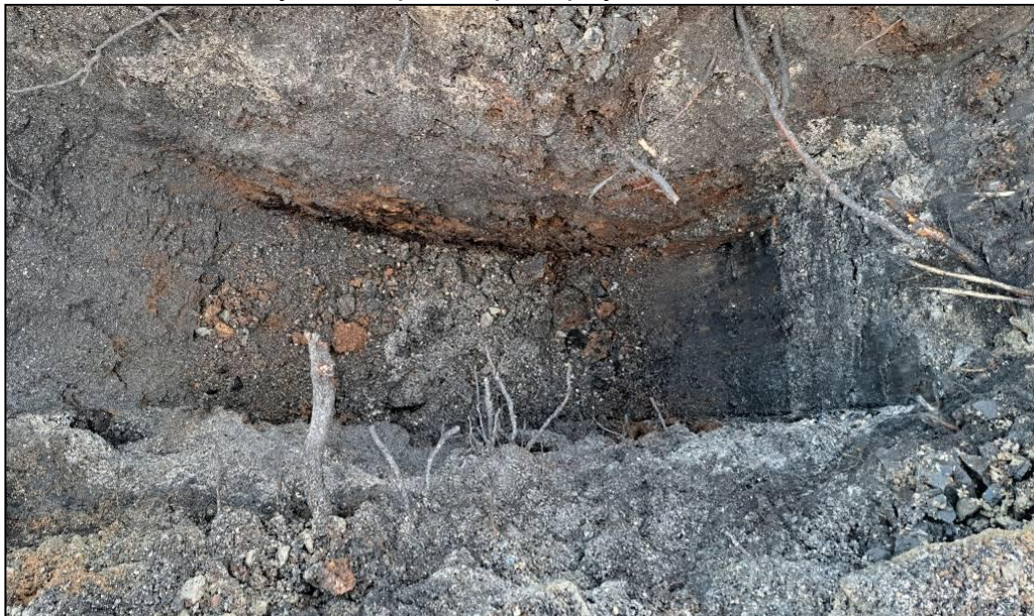
Zemní sonda – S7

0,00 – 0,20 beton

0,20 – 2,00 navážka, převládá škvára a popílek, dále drobná stavební suť, barva černá, šedivá, až rezavě hnědá, sypká, suchá
- hladina podzemní vody nenaražena
- vrstvy bez zápachu po ropných látkách

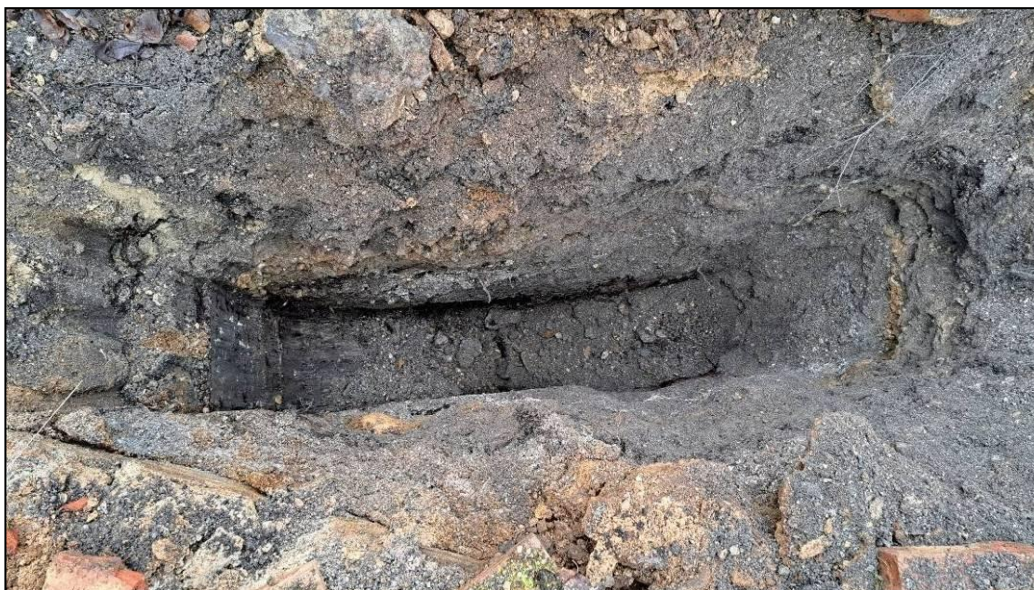
Zemní sonda - S8

0,00 – 0,20 beton, dlažba

0,20 – 2,00 navážka, převládá škvára, dále příměs popílku, hrud jílu a stavební sutě, barva černá až šedivá, sypká, suchá
- hladina podzemní vody nenaražena
- vrstvy bez zápachu po ropných látkách

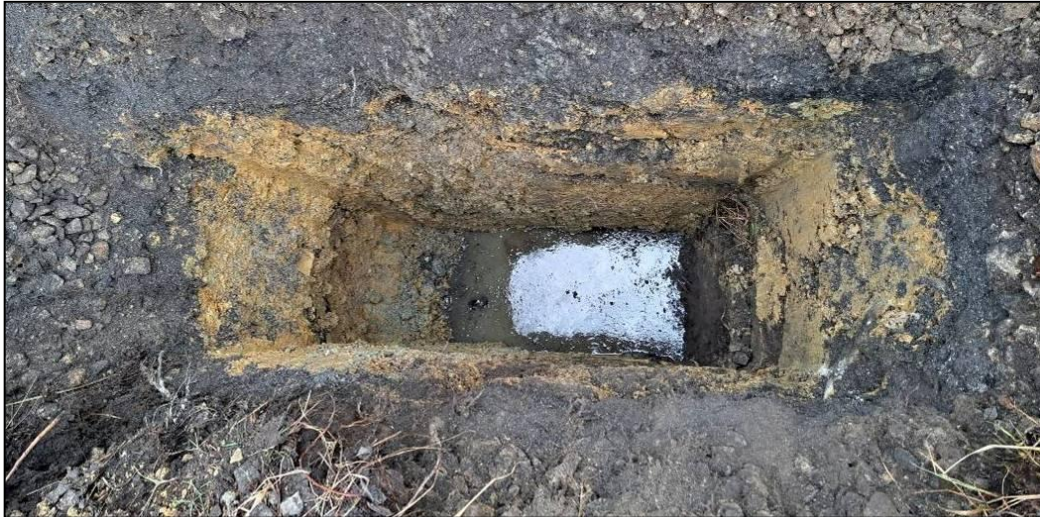
Zemní sonda – S15

0,75 – 3,20 jíl až střípkovitě rozpadavý zvětralý jílovec, barva přechází ze žluto hnědé směrem k bázi sondy (2,9 m p.t.) do žluto šedivé až modro šedivé

- hladina podzemní vody naražena v úrovni 3,0 m p.t.
- zápach po ropných látkách ve úrovni od 2,9 m p.t.
- na HPV zjištěn tenký neměřitelný film volné organické fáze (nafta)

V prostoru objektů č. 15. *DKV přečerpávací stanice*, č. 16. *2x podzemní ocelová nádrž 100 m³* a č. 17. *železobetonový sklad*, bylo ropné znečištění v rozpuštěné fázi zjištěno v sondě S17 (19 mg/l) a sondě S15 (3,2 mg/l). Hodnoty odpovídají přítomnosti a mocnosti volné organické fáze zjištěné v prostorách těchto dvou sond. Zároveň nejvyšší zjištěná hodnota 19 mg/l C₁₀-C₄₀ odpovídá rozpustnosti zvětralé nafty, která může dosahovat až 30 mg/l. Čerstvá motorová nafta je ve vodě prakticky nerozpustná, maximální udávané hodnoty činí 2,3 mg/l.

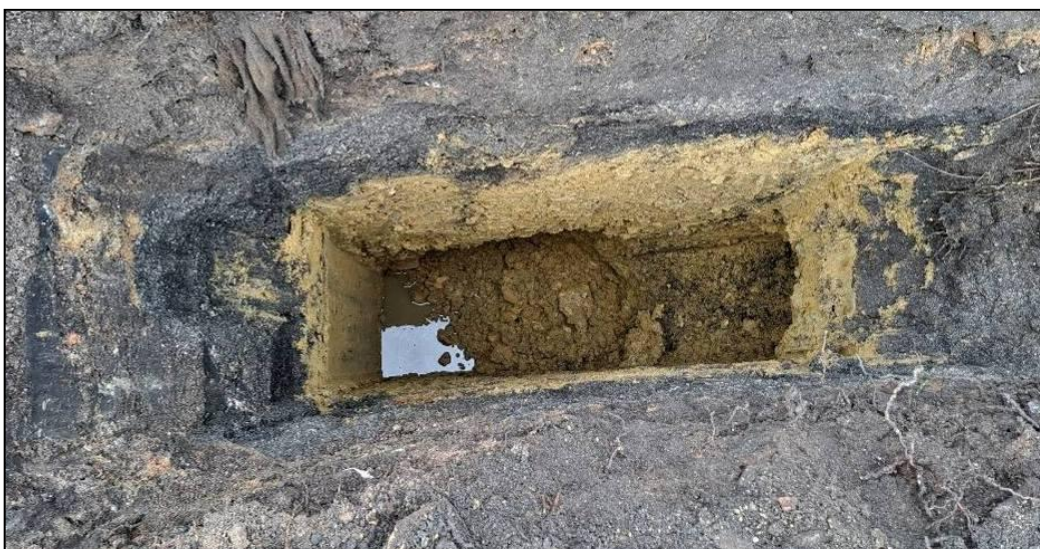
Zemní sonda – S16

0,70 – 4,50 jíl až střípkovitě rozpadavý zvětralý jílovec, barva žluto hnědá

- hladina podzemní vody naražena v úrovni 4,2 m p.t.
- vrstvy bez zápachu po ropných látkách

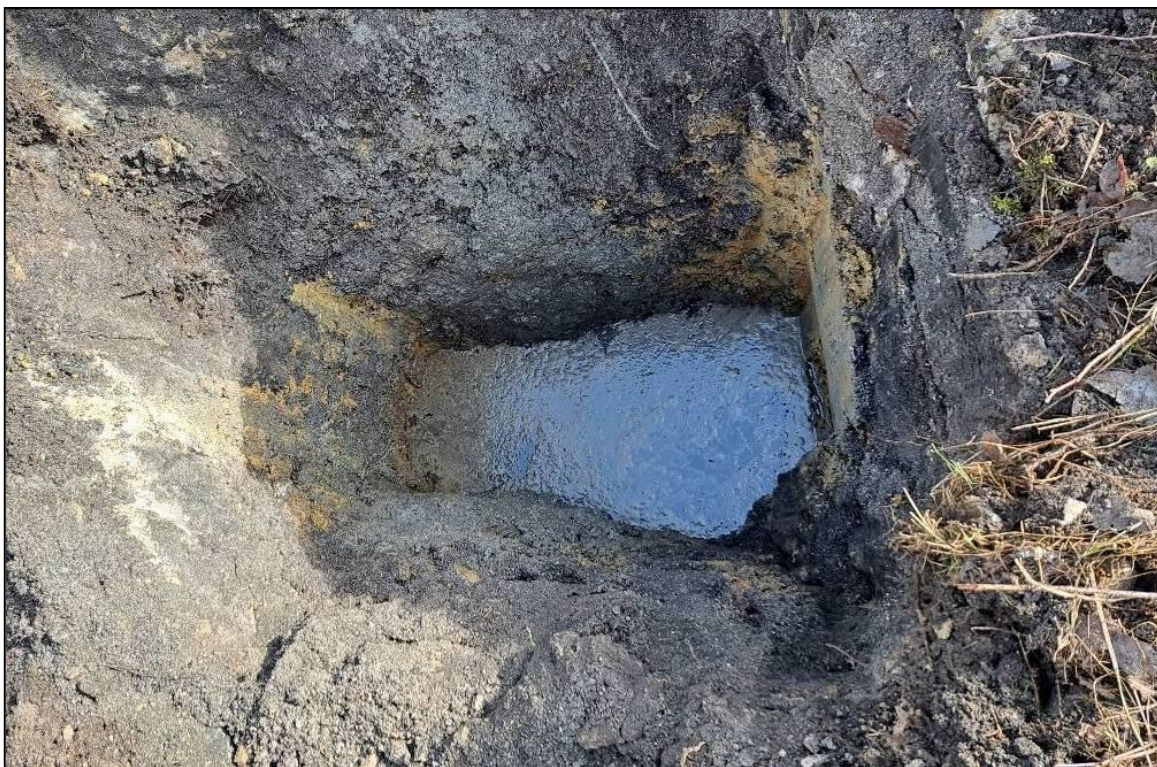
Zemní sonda – S17

- 0,00 – 0,70 drn, beton 10 cm, navážka, štěrk (železniční násep), škvára, barva černá, sypká, suchá
- 0,70 – 3,00 jíl až střípkovitě rozpadavý zvětralý jílovec, barva přechází ze žluto hnědé směrem k bázi sondy (2,2 m p.t.) do žluto šedivé až modro šedivé
- hladina podzemní vody naražena v úrovni 2,2 m p.t.
 - zápach po ropných látkách ve úrovni od 2,2 m p.t.
 - na HPV zjištěna volná organická fáze (nafta) o mocnosti cca 1 mm

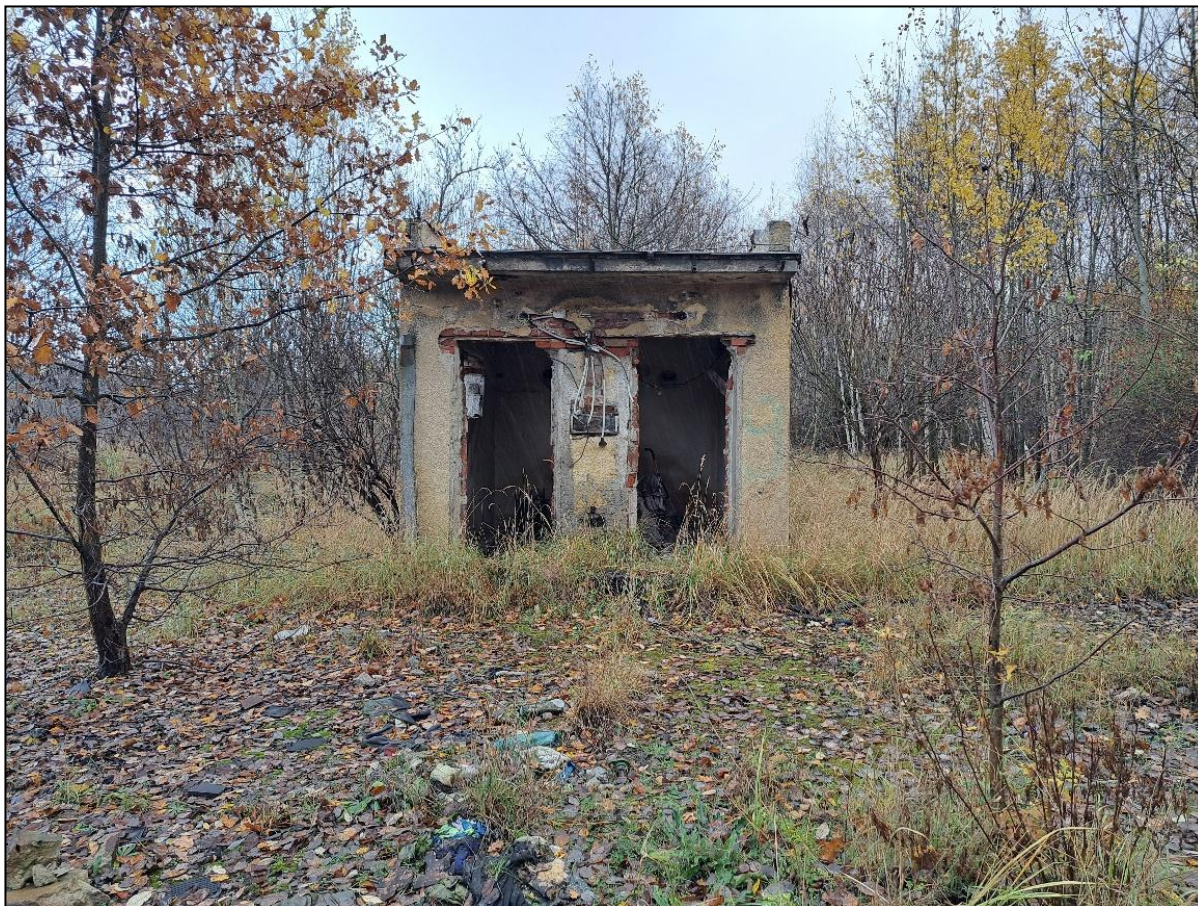
Foto č. 11 - Objekt č. 15. DKV přečerpávací stanice

objektů č. 15. *DKV přečerpávací stanice*, č. 16. *2x podzemní ocelová nádrž 100 m³* a č. 17. *železobetonový sklad*. V objektu č. 15. *DKV přečerpávací stanice* bylo manipulováno s motorovou naftou pro dieselové lokomotivy. Sondami se nepodařilo zastihnout místo dotace do hlubších partií nesaturované zóny, ve všech sondách byla kontaminace zjištěna až od úrovně 1,0 m p.t. a níže. Místo, nebo místa úniku motorové nafty do horninového prostředí bude lokální na omezeném prostoru (prasklá stáčecí vana – betonové koryto, poškozené potrubí, apod.). Kontaminace se vyznačuje šedivým až modro šedivým zbarvením jílu a střípkovitě rozpadavých zvětralých jílovců. Zeminy v těchto partiích slabě nebo intenzivněji zapáchají po motorové naftě.

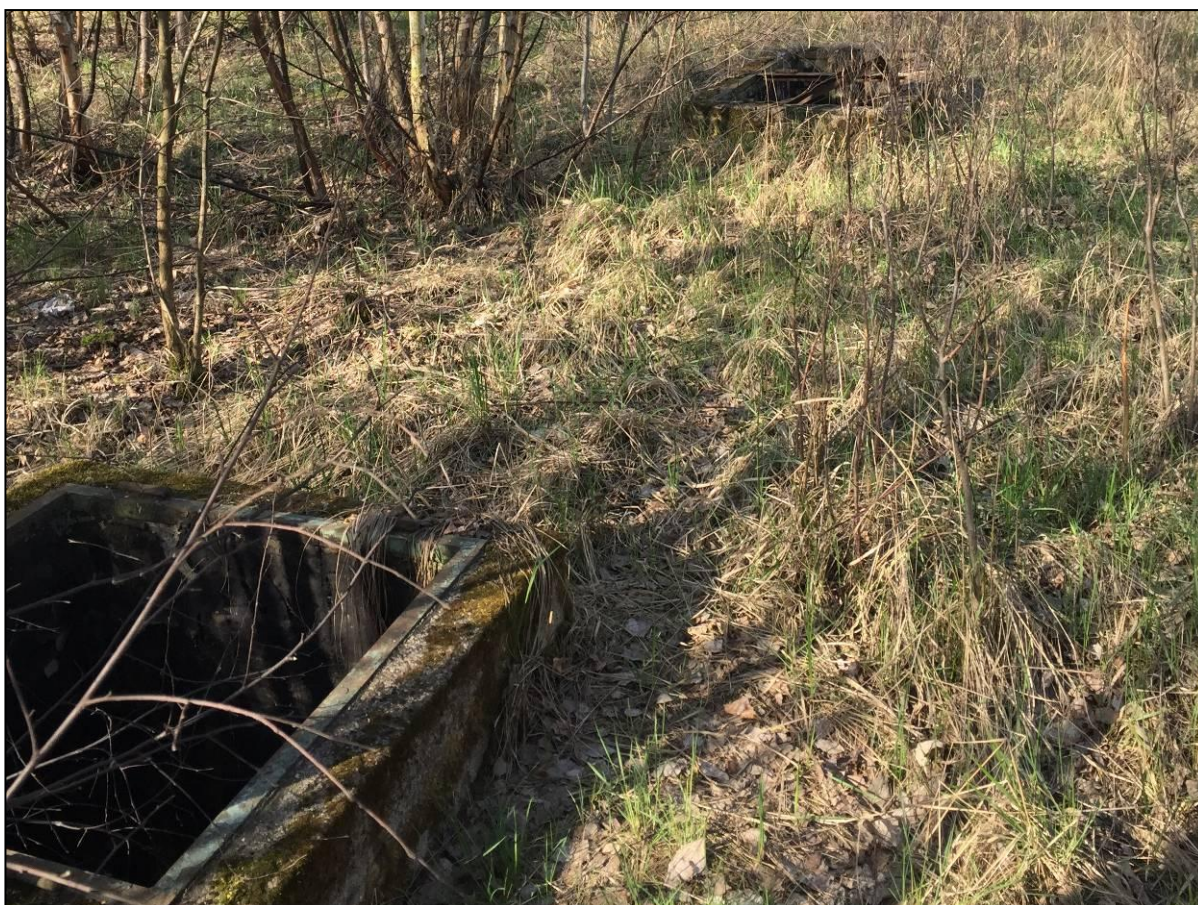
Foto č. 12 - Objekt č. 2x podzemní ocelová nádrž 100 m³

Molekulární film na hladině podzemních vod byl ještě zjištěn v pozorovacím vrtu PV1, který se nachází na JV okraji objektu č. 16. *2x podzemní ocelová nádrž 100 m³*. Předpokládáme, že obě nádrže jsou těsné a nebyly zdrojem úniku přítomné volné organické fáze. K úniku docházelo v centrální části objektu č. 15. *DKV přečerpávací stanice*, a to buď úniky při stáčení do stáčecího kanálu, nebo poškozeným potrubím. Nelze vyloučit ani jednorázovou havárii.

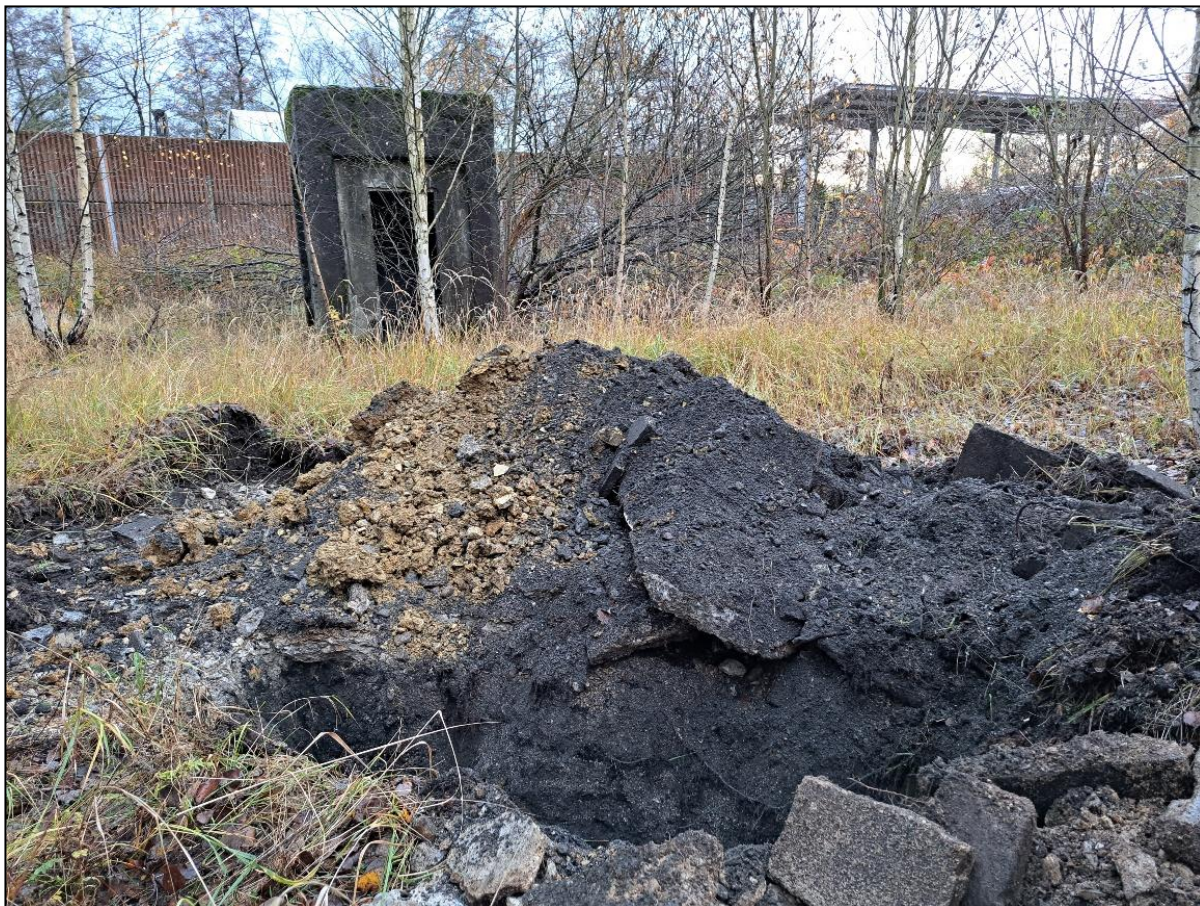
Foto č. 13 - Objekt č. 17. železobetonový sklad
