## Návrh na restaurování

barokní sochy sv. Jana Nepomuckého v Sokolově

# 1. ZÁKLADNÍ DATA O PAMÁTCE

## 4. POPIS SOUČASNÉHO STAVU, CHARAKTERISTIKA CELKOVÉHO POŠKOZENÍ

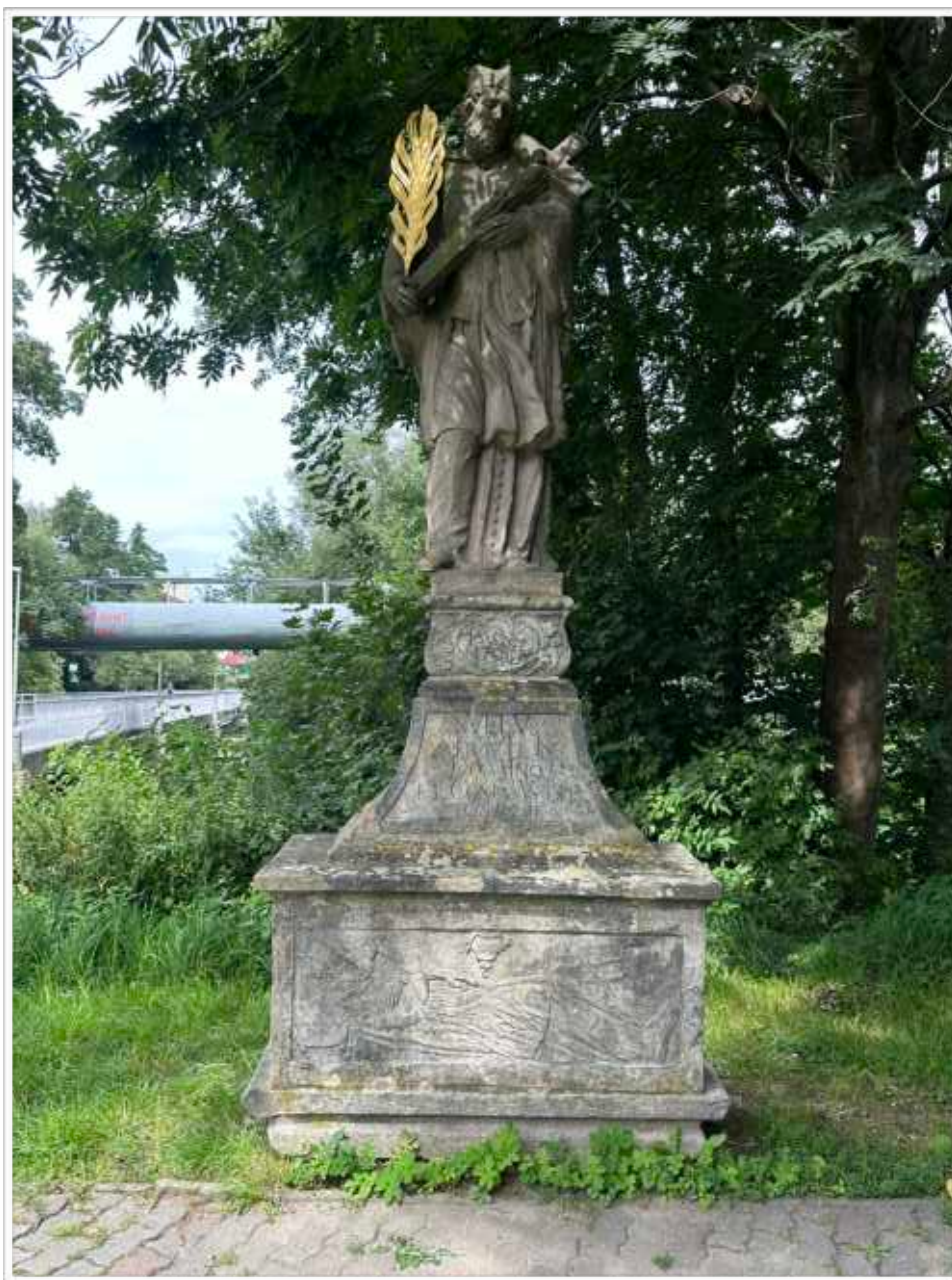
**Foto č. 1.** - Socha sv. Jana Nepomuckého umístěna na travnatém prostranství v ulici J. Kajetána Tyla, na povrchu je viditelné výrazné povrchové znečištění mechy a lišejníky zaslepující precizní zpracování modelace sochy světce a jemného reliéfu na přední straně spodní soklové části

4.) prvotní očištění bude zaměřeno na celoplošné znečištění povrchu sochy světce a soklové architektury, eliminaci různobarevných řas, mechů a lišejníků překrývajících jemnou modelaci sochy světce, biologické znečištění bude odstraněno očištěním povrchu prostředkem s biocidními účinky, vzhledem k vysoké míře znečištění bude proces několikrát opakován, následně budou mechanicky očištěny zbytky mechů a řas rostlých do otevřené a lokálně povrchově degradované struktury autentického materiálu pískovce, mechanické dočištění bude provedeno ručně skalpely, poté bude povrch očištěn a sanován prostředkem s cílenou aplikací na jednotlivé druhy biologického napadení na závěr bude provedeno preventivní ošetření povrchu proti opětovnému růstu (Remmers BfA)

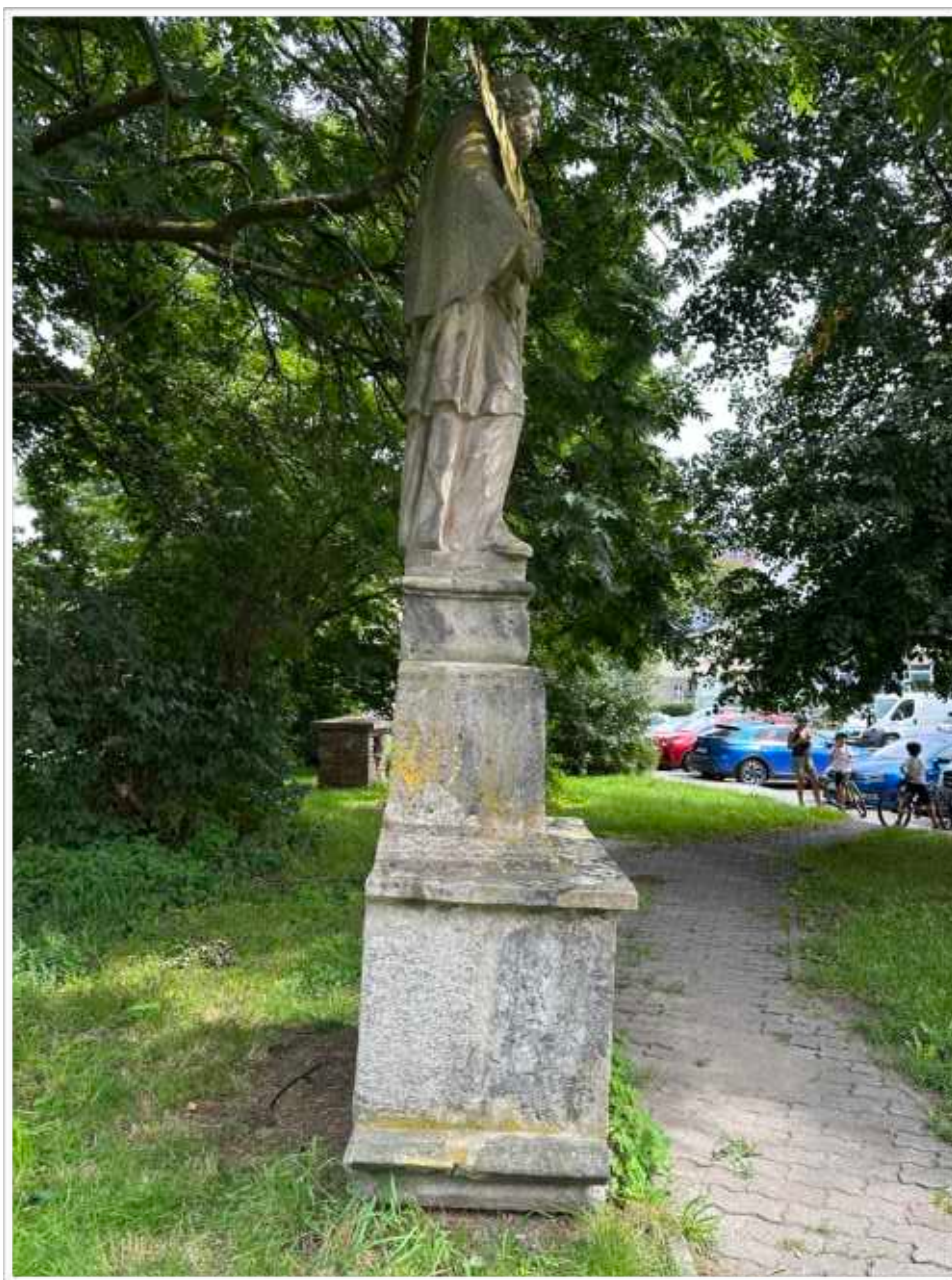
V rámci zpracování tohoto návrhu na restaurování byl proveden předběžný vizuální průzkum sochy sv. Jana Nepomuckého zaměřený především na posouzení a popis stávajícího stavu spolu s fotodokumentací. Z vizuálního průzkumu památky vyplývá velice komplikovaný, zanedbaný stav sochy světce s výraznými statickými poruchami podloží, které lze vidět v důsledku absence pevného betonového základu. Socha světce a celá soklová architektura je na první pohled nakloněna směrem dopředu a mírně pohledově na pravou stranu. Tento pohyb je dán absencí pevného betonového základu včetně nevhodného umístění sochy v blízkosti vzrostlého stromu který může svým kořenovým systémem zděný základ sochy rozrušovat a nadzvedávat. Na zadní straně základní části soklové architektury je patrný v současné době pouze cihlový zděný základ. Toto statické narušení je nejzávažnějším viditelným narušením památky.

**Foto č. 2.** - Boční pohled na sochu sv. Jana Nepomuckého stojící na trojdílné bohatě profilované soklové architektuře, viditelné naklonění celé sochy spolu se soklovou částí, rozsáhlé druhotné doplnění soklové architektury nerespektující povrchové zpracování autentického materiálu

Před započítím restaurátorských prací bude po transferu sochy a soklové architektury sv. Jana Nepomuckého do klimaticky stálého prostředí ateliéru proveden restaurátorský průzkum původního uložení soklové architektury. Na základě zhotoveného průzkumu podloží bude následně zhotoven nový betonový základ s ohledem na okolní vzrostlé stromy travnatého prostranství malého travnatého prostranství u pěší lávky v ulici v Josefa Kajetána Tyla v Sokolově.

15.) před dokončením všech prací v ateliéru bude na místě zhotoven nový betonový základ s armaturou do nezámrazné hloubky, osazení základního stupně soklu bude provedeno na odizolovaný betonový základ, následně bude provedeno osazení dalších částí soklové architektury společně se sochou sv. Jana Nepomuckého, všechny nově osazené části budou uloženy na své místo pomocí úvazků a lan na minerální tmel, pokud budou jednotlivé části soklové architektury při demontáži propojeny železnými trny

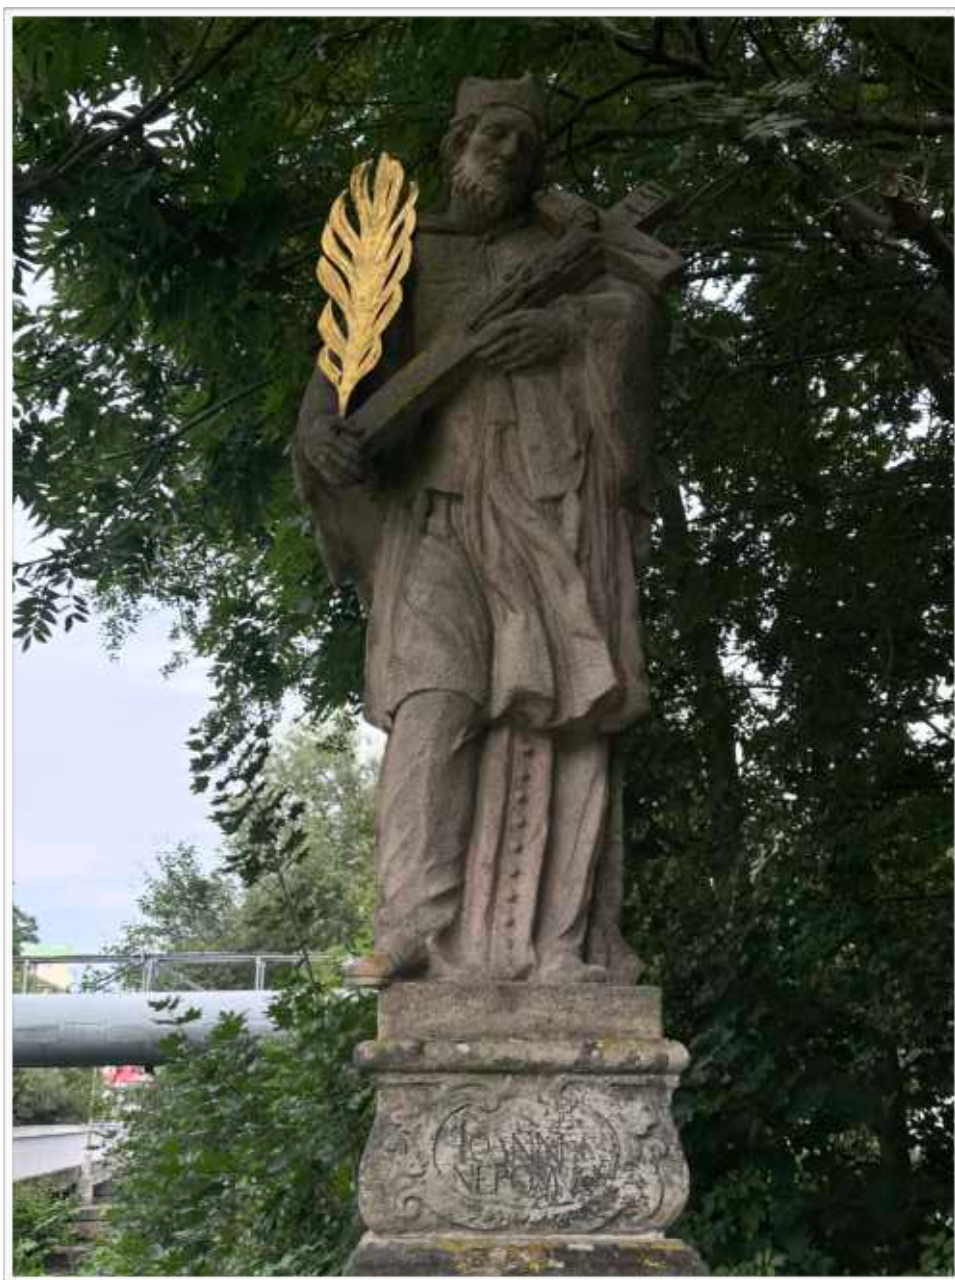
**Foto č. 3.** - Socha sv. Jana Nepomuckého, výrazné povrchové znečištění v důsledku umístění sochy v silně exponovaném prostředí pod vzrostlými stromy a nedaleké blízkosti frekventované pozemní komunikace

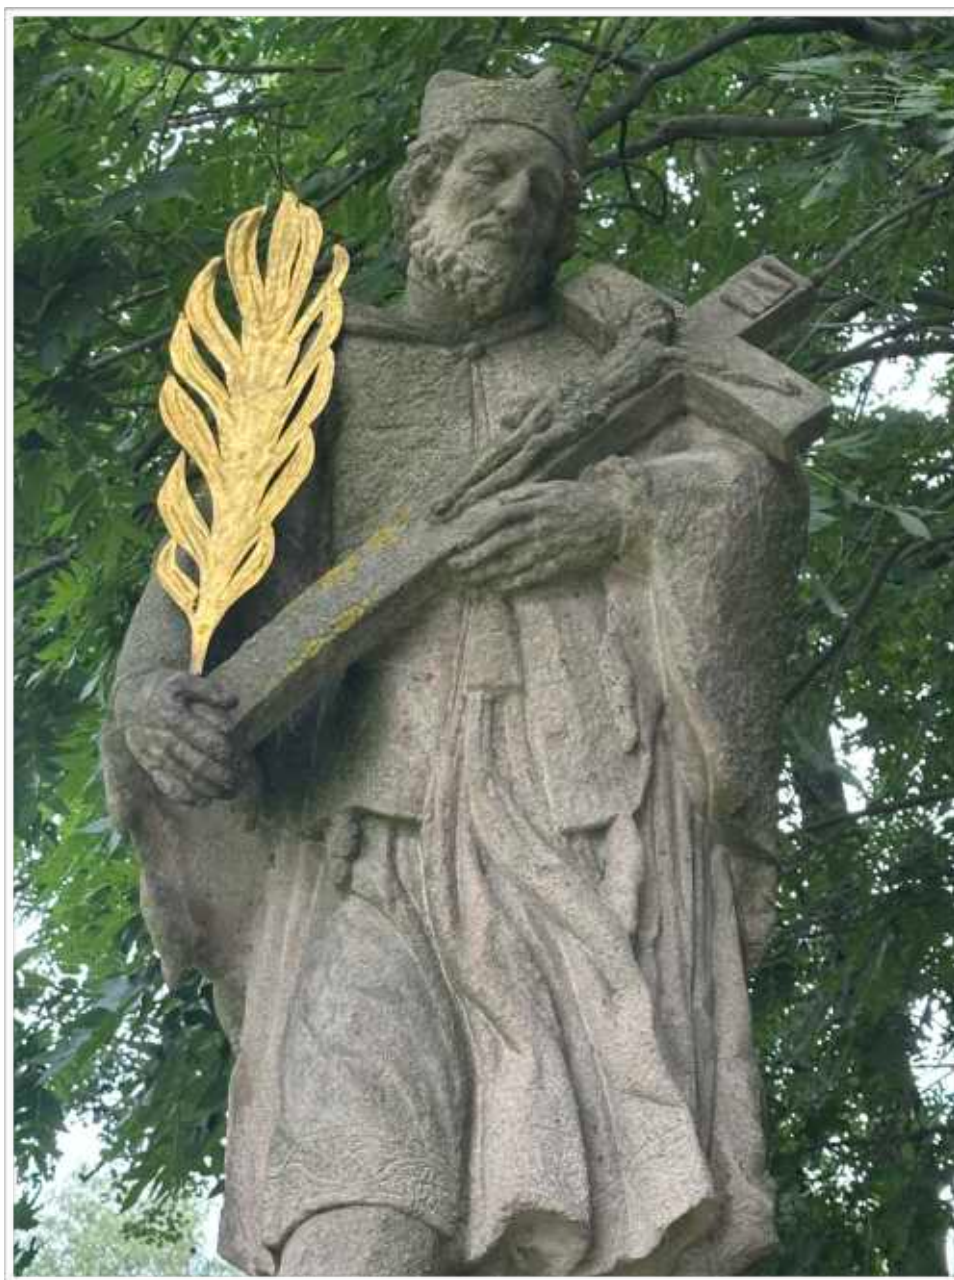
**Foto č. 4.** - Detail poprsí sochy světce, viditelné jemné gesto rukou přidržující kříž s korpusem Krista, detailní propracování barokní modelace drapérie almuce - kožešinového pláště a rochet- košile s krajkovým lemem

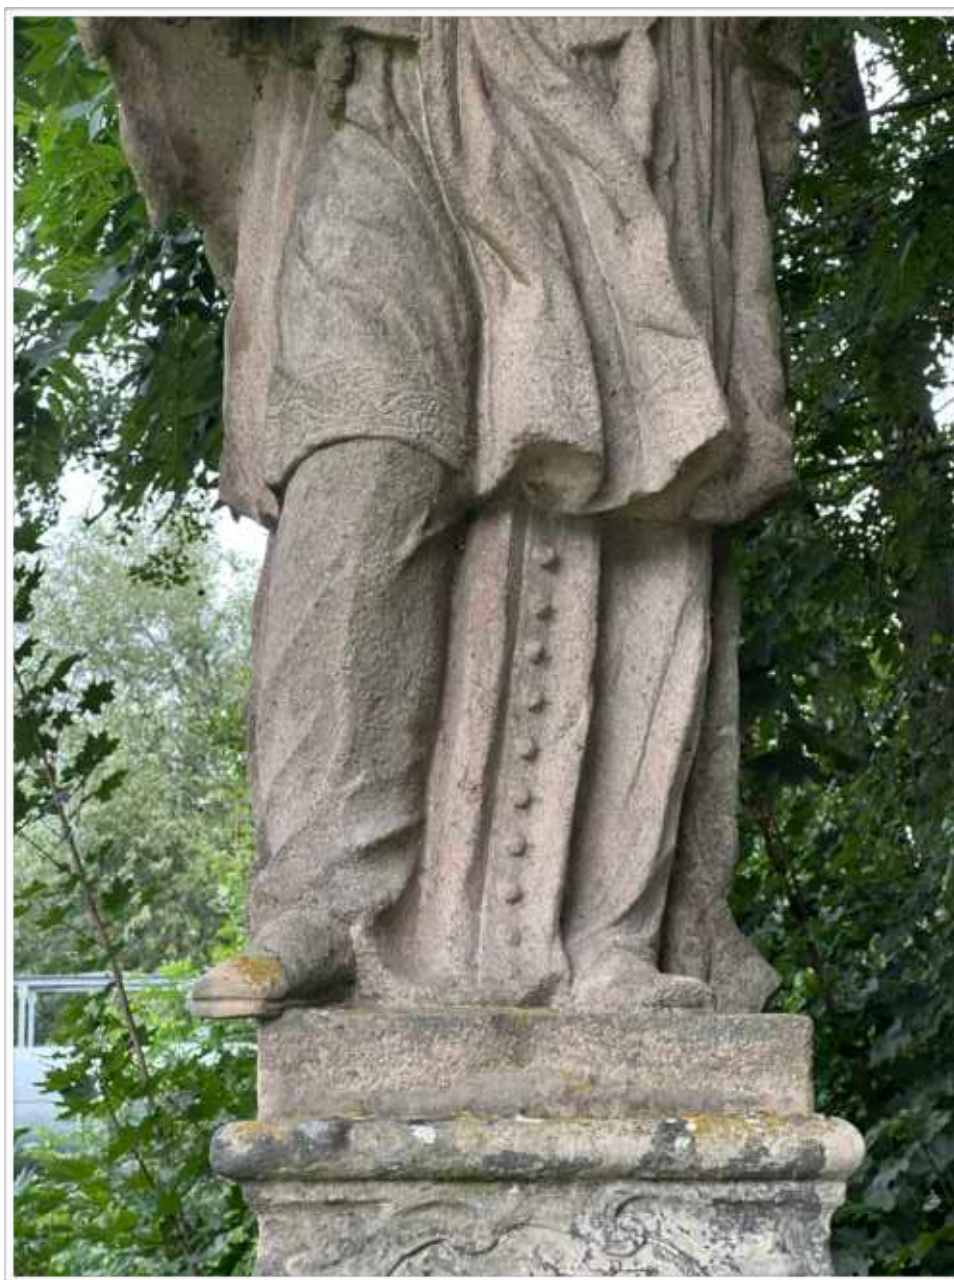
**Foto č. 5.** - Detail zpracovaného krajkového lemu rochet, viditelné lokální znečištění spodní partie sochy světce jemně zčernalými prachovými depozity a exhalacemi tvořící neprodyšnou vrstvu

6.) následně bude povrch kamenného materiálu dočištěn od prachových nánosů a povrchových usazenin, zčernalých partií, mokrou cestou budou odstraněny nečistoty ve vodě rozpustné; chemickou cestou budou na základě doplňujících zkoušek čištění budou očištěny, zredukovány nebo ztenčeny zčernalé krusty na povrchu kamene s intenzivním vypláchnutím použitých chemických prostředků

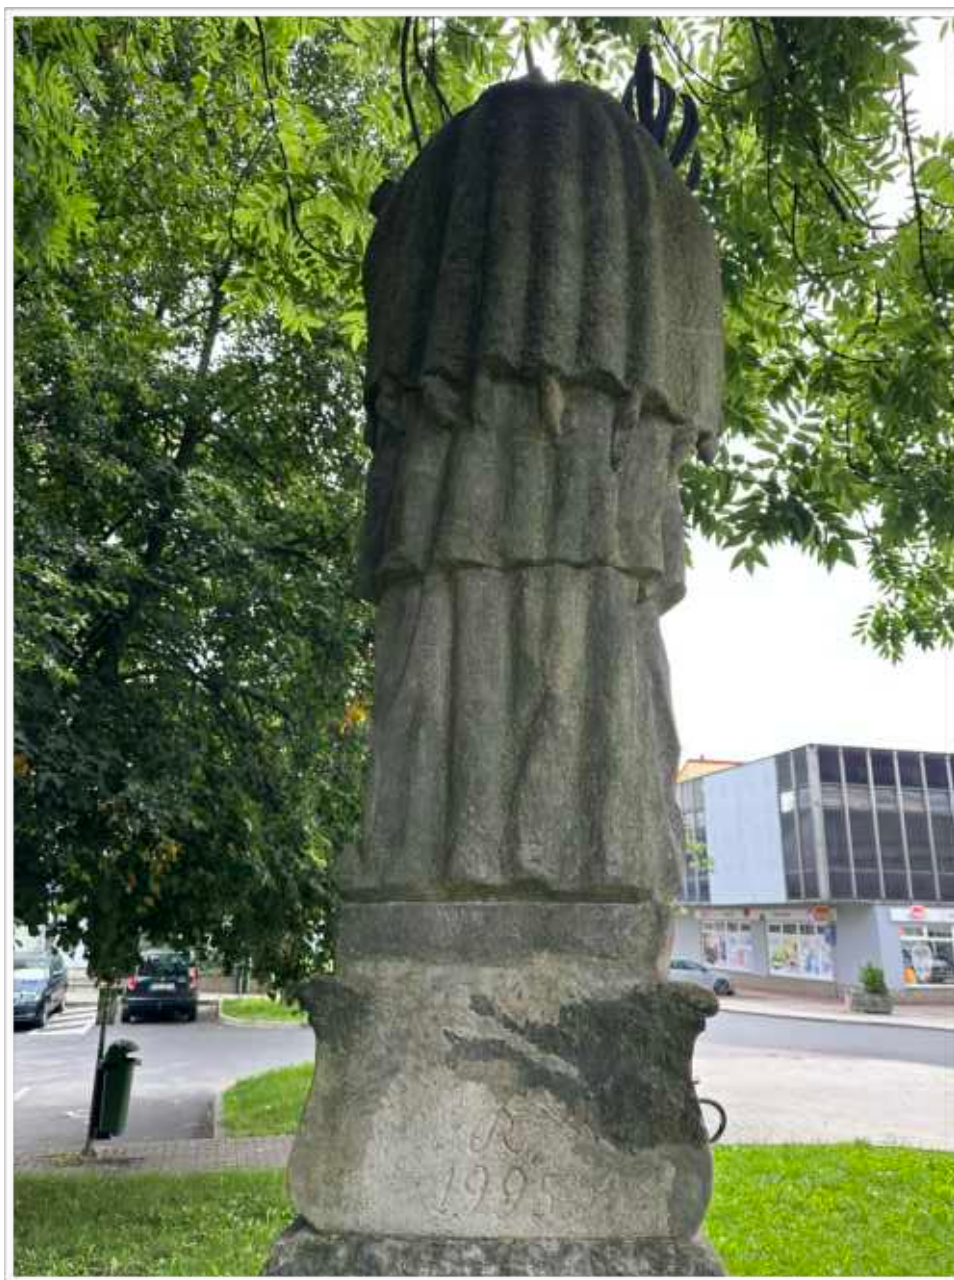
**Foto č. 6.** - Zadní strana sochy sv. Jana Nepomuckého, celoplošné znečištění povrchového zpracování pískovce zčernalými prachovými depozity a exhalacemi, vrchní část sochy světce, vodorovné partie jsou znečištěny mechy a lišejníky

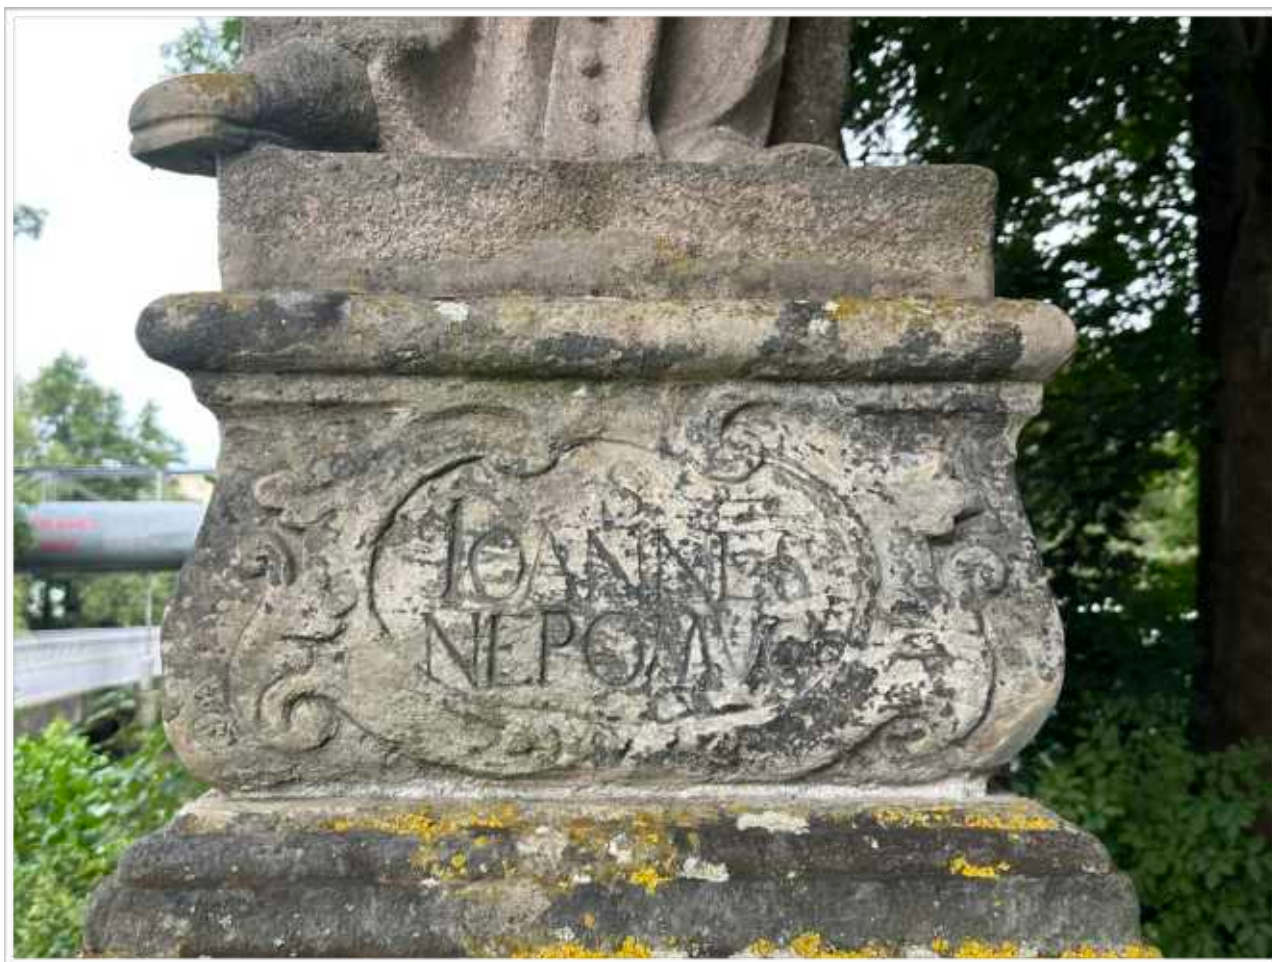
**Foto č. 7.** - Bohatě zdobená vrchní část soklové architektury s nápisovým polem v jemně zdobené kartuši s rozvilinami akantových listů, výrazné povrchové znečištění zčernalými depozity, kontrastující s druhotnými doplňky

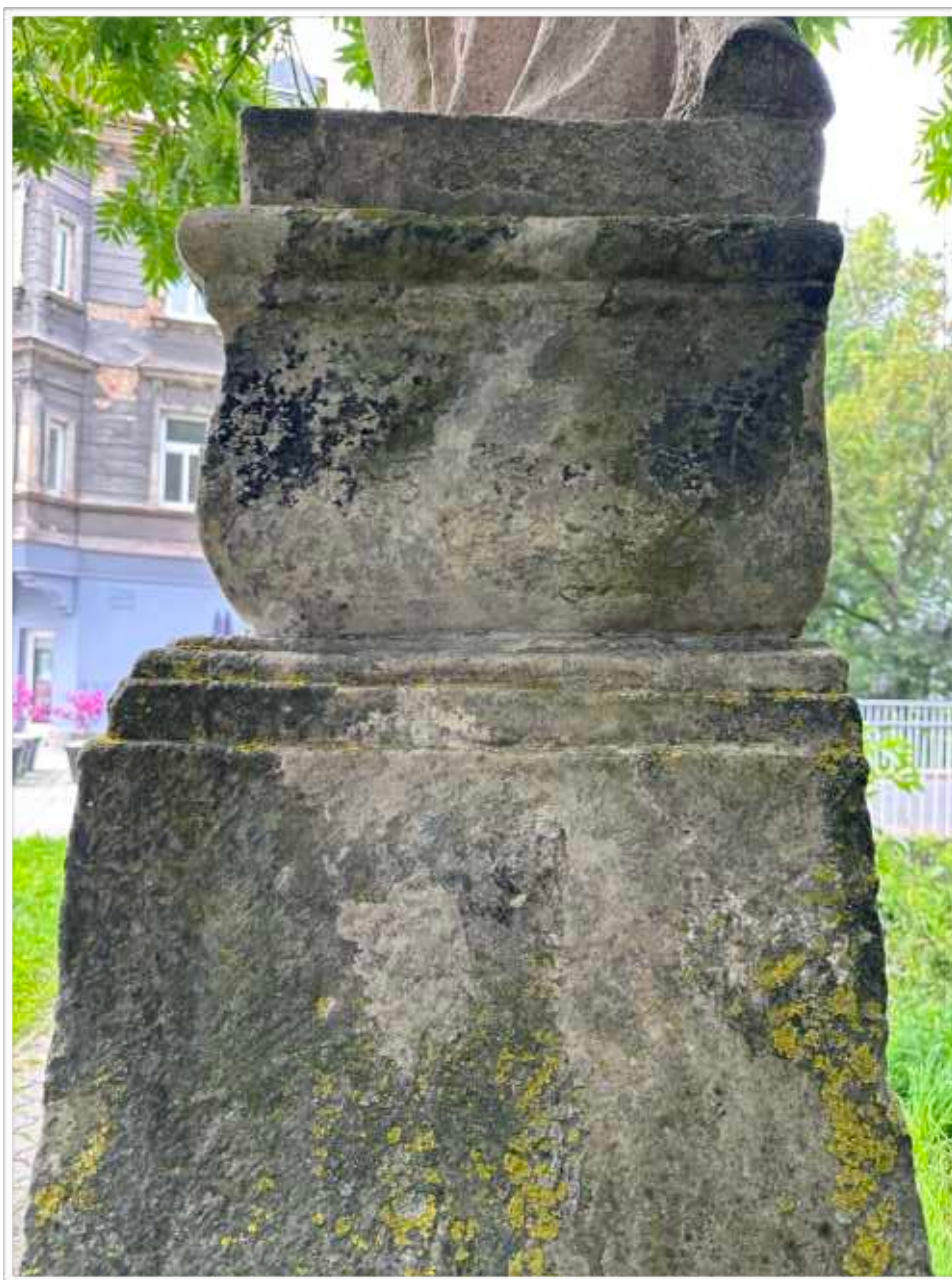
**Foto č. 8.** - Pohledově pravá strana soklové architektury, celoplošné znečištění pískovcového materiálu mechy a lišejníky kontrastující s druhotným doplněním a zčernalými depozity, druhotné doplňky nerespektují povrchové zpracování pískovcového materiálu

5.) po prvotním očištění povrchu bude možné přistoupit k mechanickému čištění - odstranění nevyhovujícího plastického doplnění, snímání bude provedeno ručně drobným vidiovým nářadím, druhotné doplnění je v současné době patrné ve velkém rozsahu na soklové architektuře a spárování,

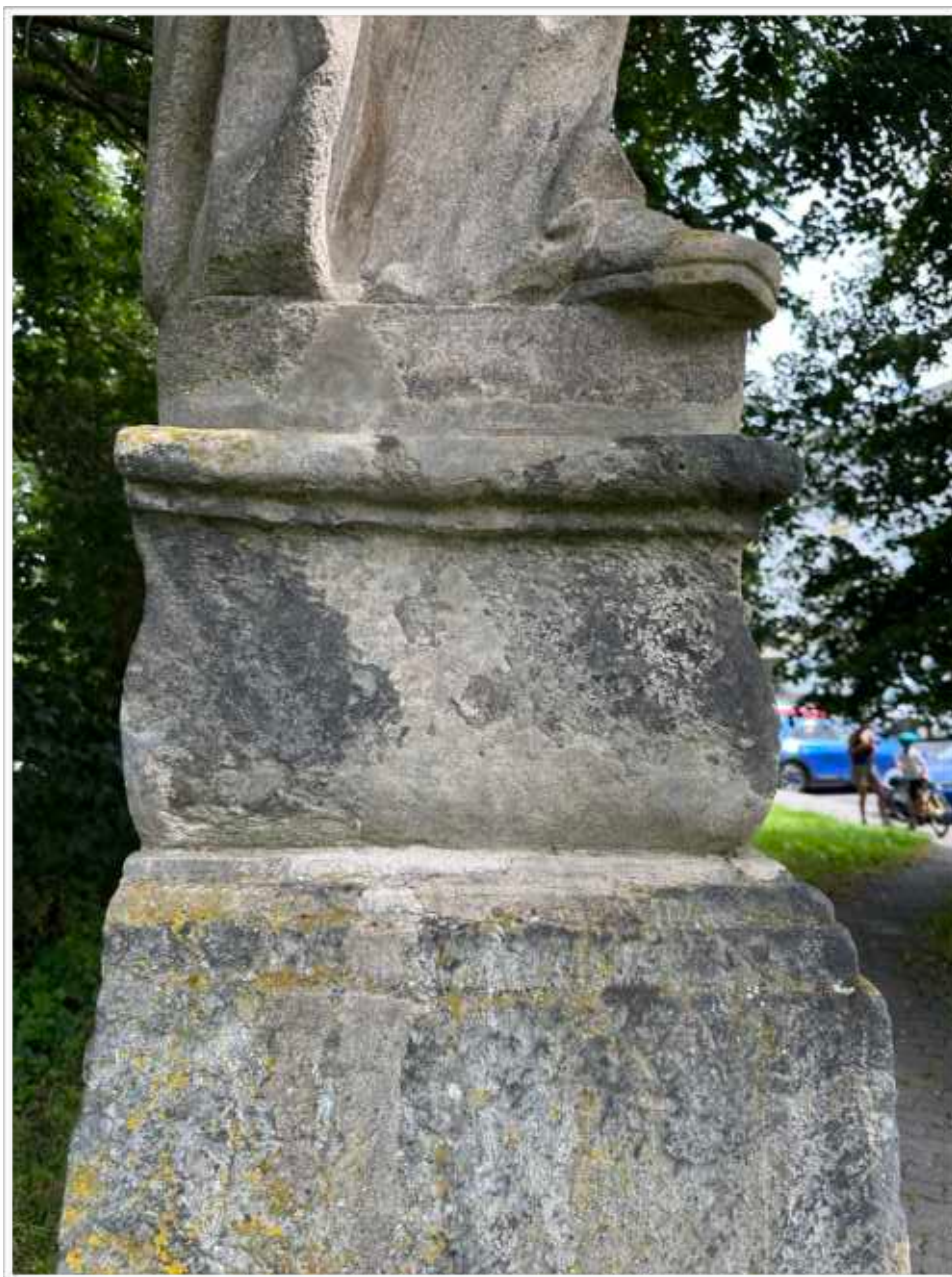
**Foto č. 9.** - Pohledově levá strana soklové architektury, celoplošné znečištění pískovcového materiálu mechy a lišejníky kontrastující s druhotným doplněním a zčernalými depozity, druhotné doplňky nerespektují povrchové zpracování pískovcového materiálu

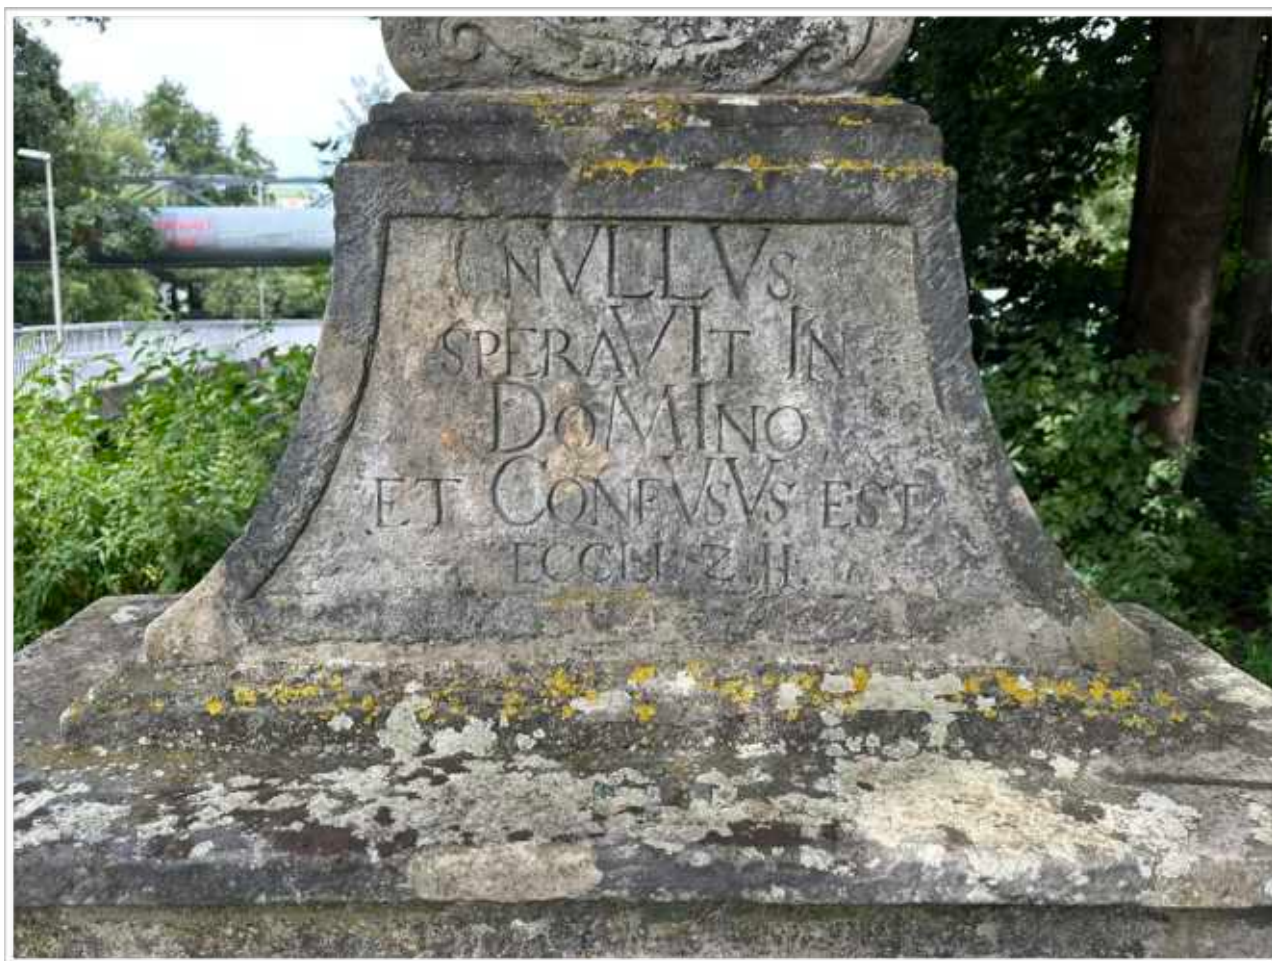
**Foto č. 10.** - Detail nápisového pole na přední straně nástavce soklové architektury s jemně vytaženým písmem, viditelné silné povrchové znečištění lemu zapuštěného zrcadla s nápisem

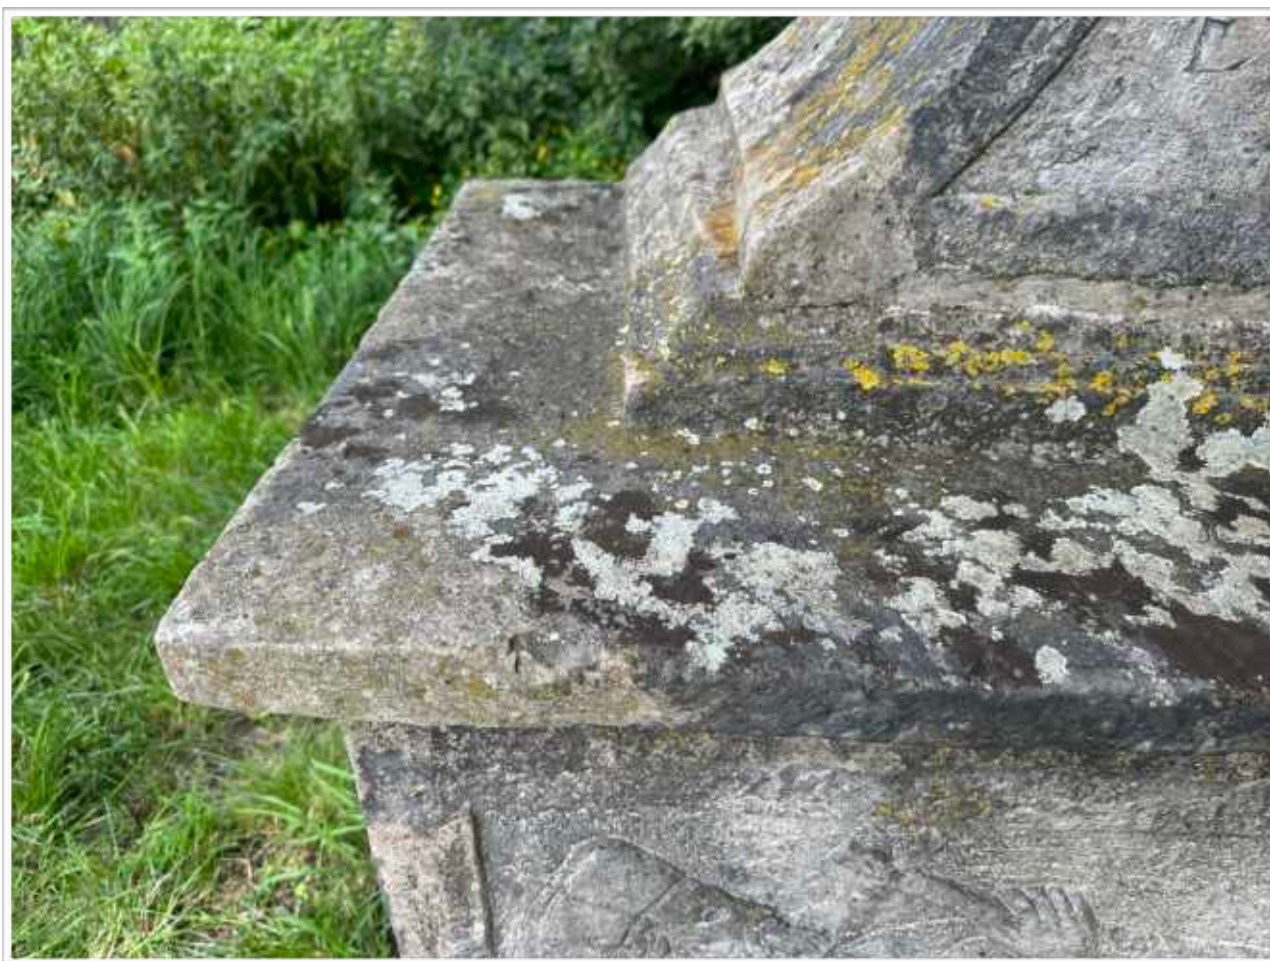
**Foto č. 11.** - Detail levého rohu spodní části soklové architektury, silné povrchové znečištění vodorovných ploch vrstvou mechů a lišejníků, druhotné doplnění rohu profilace

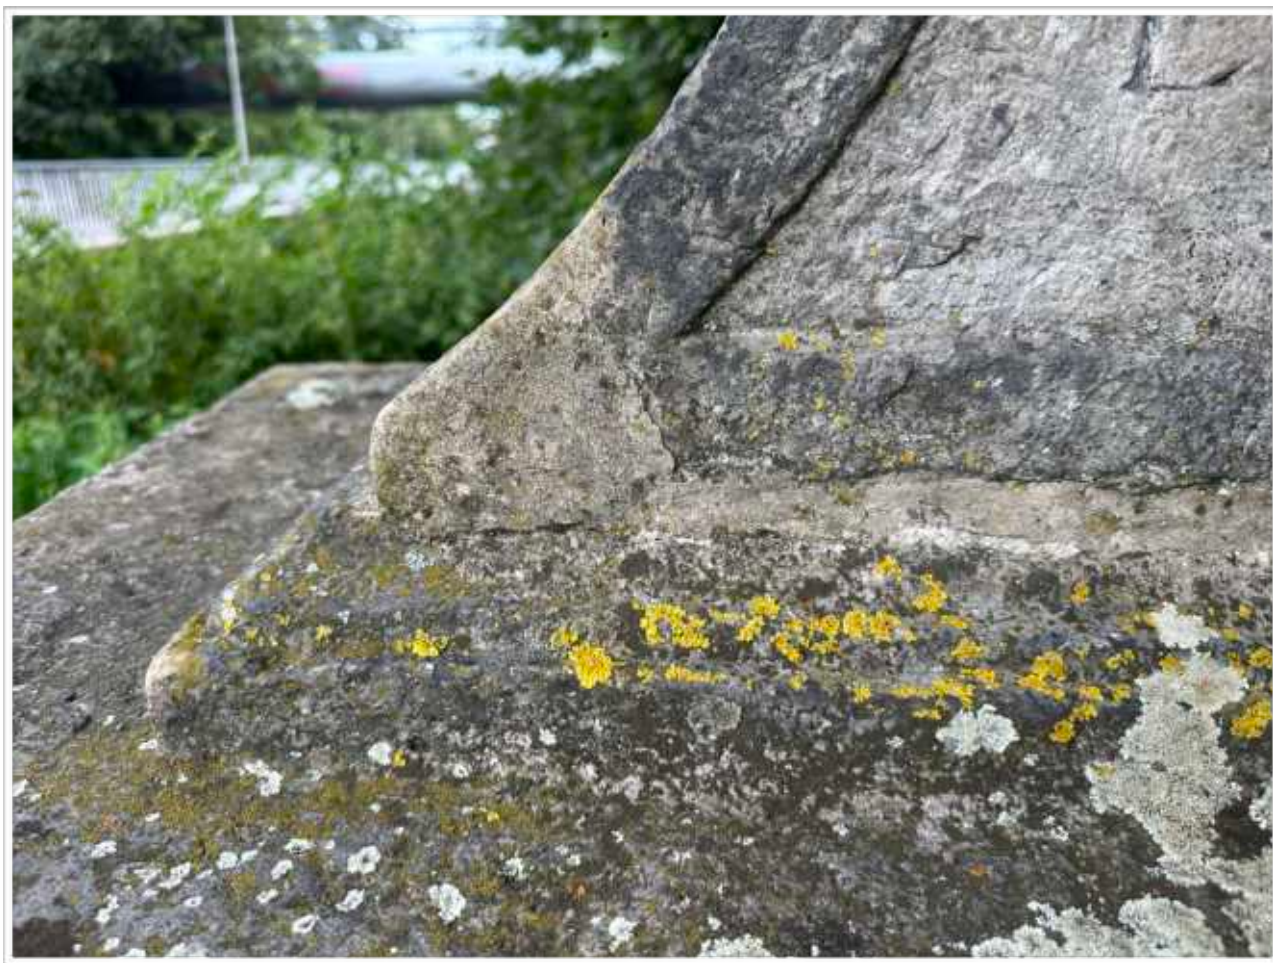
**Foto č. 12.** - Detail povrchového znečištění, druhotné doplnění a spárování soklové architektury

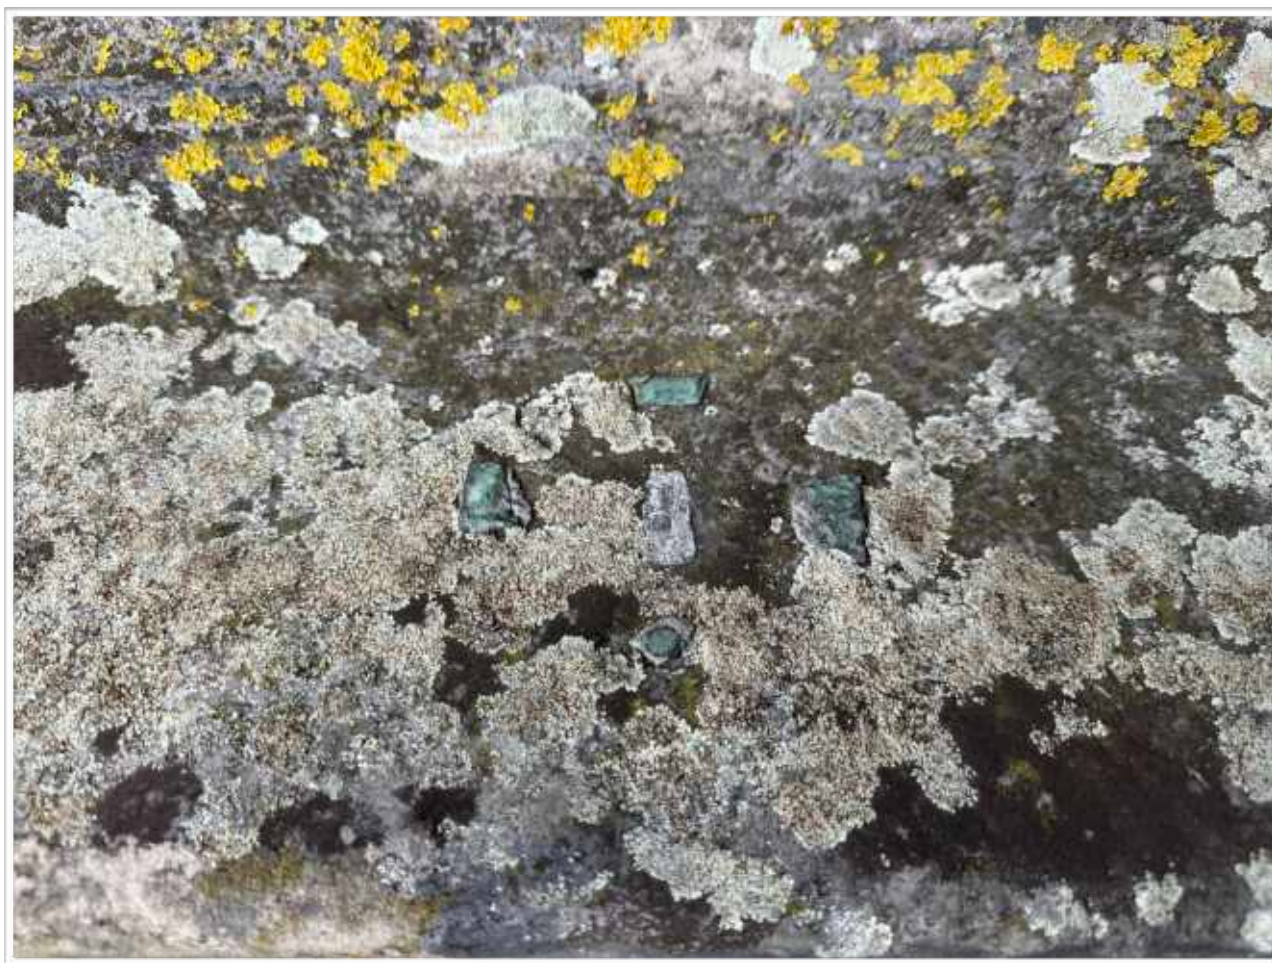
**Foto č. 13.** - Detail zaslepení, překrytí povrchu pískovcového materiálu mechy a lišejníky

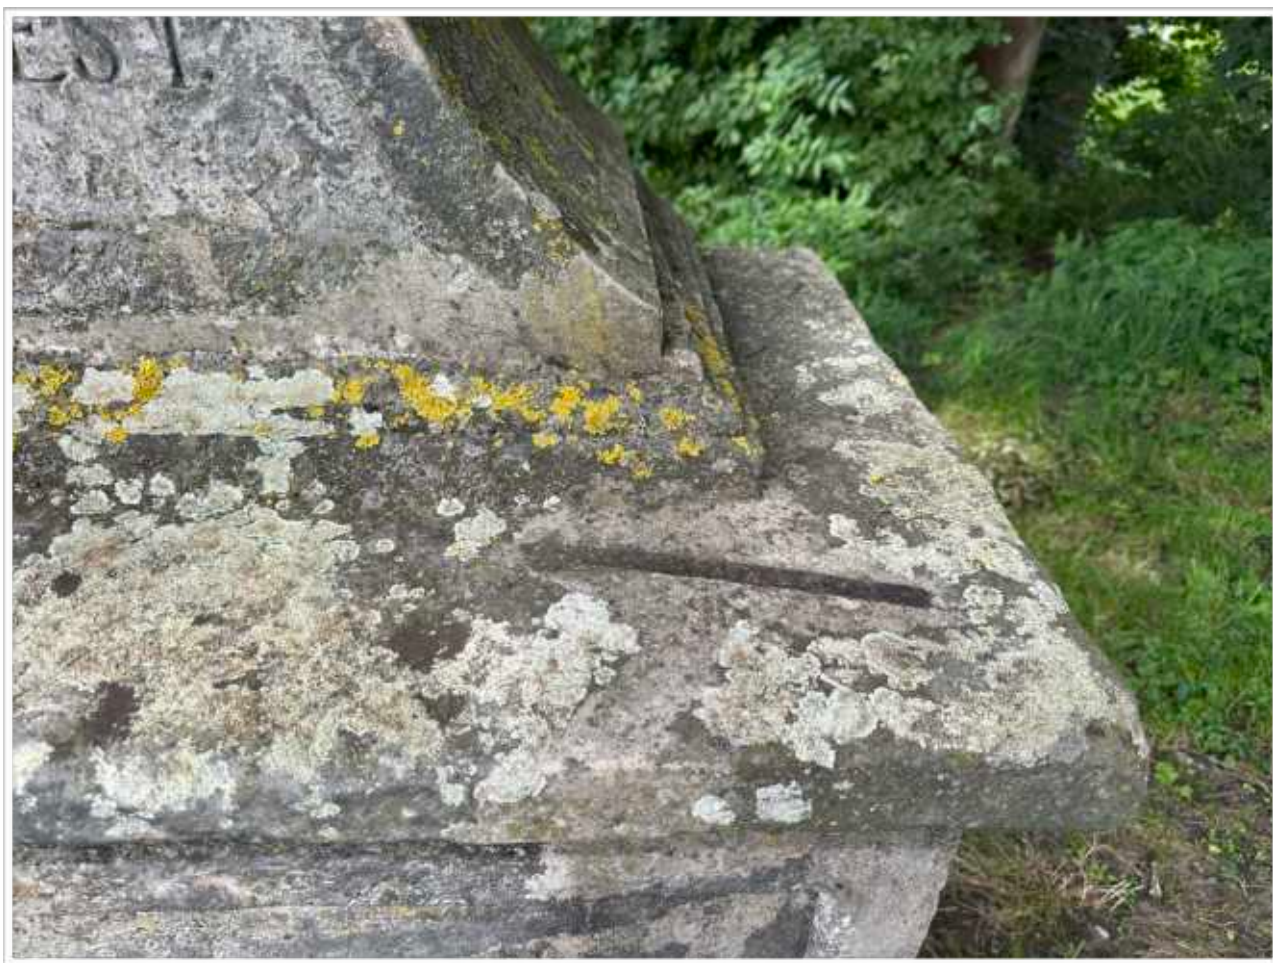
**Foto č. 14.** - Detail pohledově pravého rohu spodní části soklové architektury, silné povrchové znečištění vodorovných ploch vrstvou mechů a lišejníků, druhotné doplnění rohu profilace staženého železnou kramlí

budu tyto železné trny nahrazeny nerezovými, po osazení bude provedeno spárování všech částí minerálním tmelem probarveným ve hmotě tak, aby spároj byl znatelný ale nepůsobil rušivým dojmem  
16.) v závěru bude osazena palmeta, atribut sv. Jana Nepomuckého, osazení bude provedeno na chemickou kotvu, nejbližší okolí bude následně doplněno minerálním tmelem

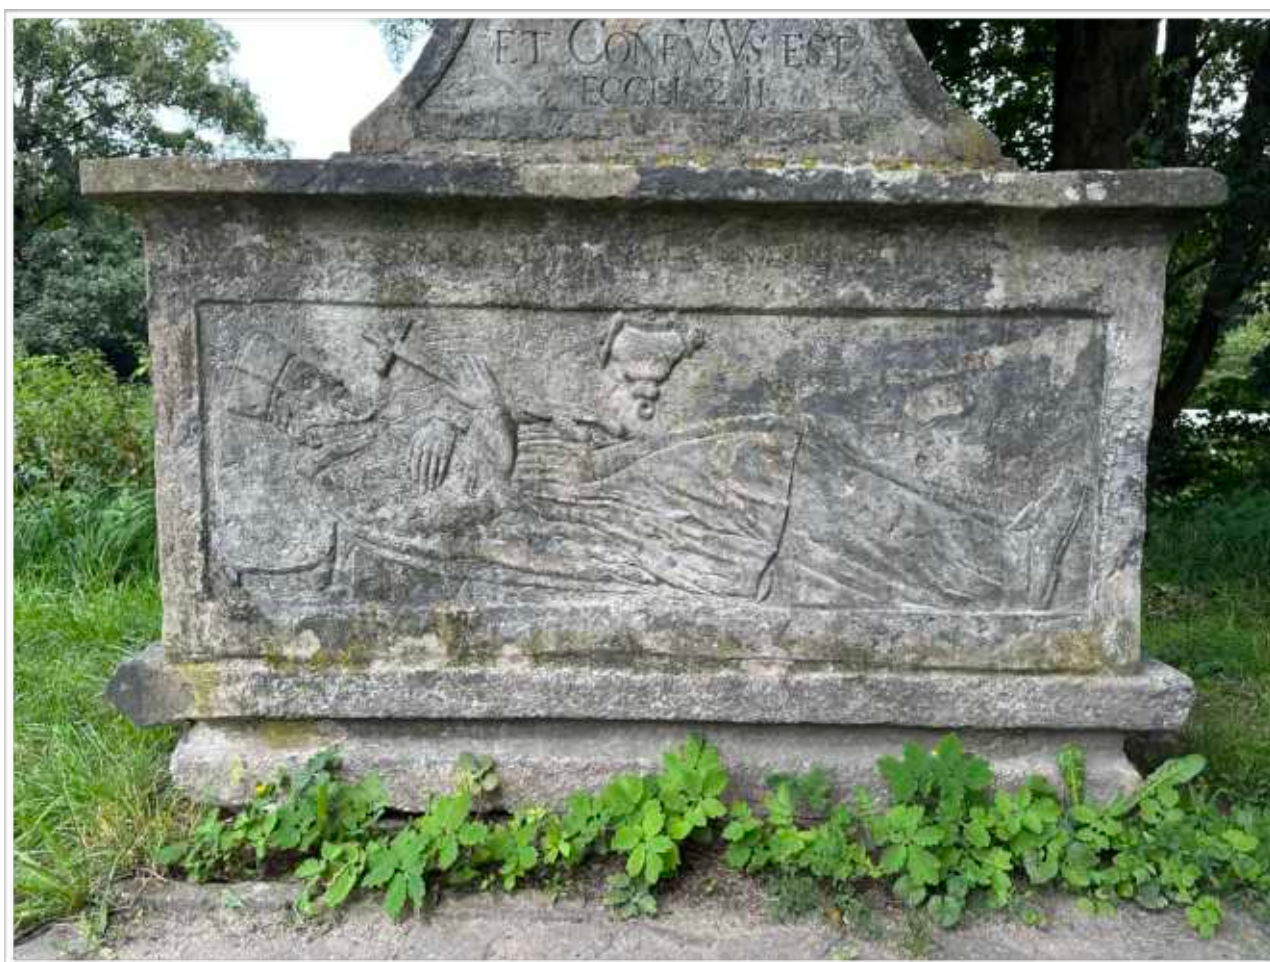
**Foto č. 15.** - Reliéf ležícího sv. Jana Npoemuckého, rozmanité povrchové znečištění jemného reliéfu

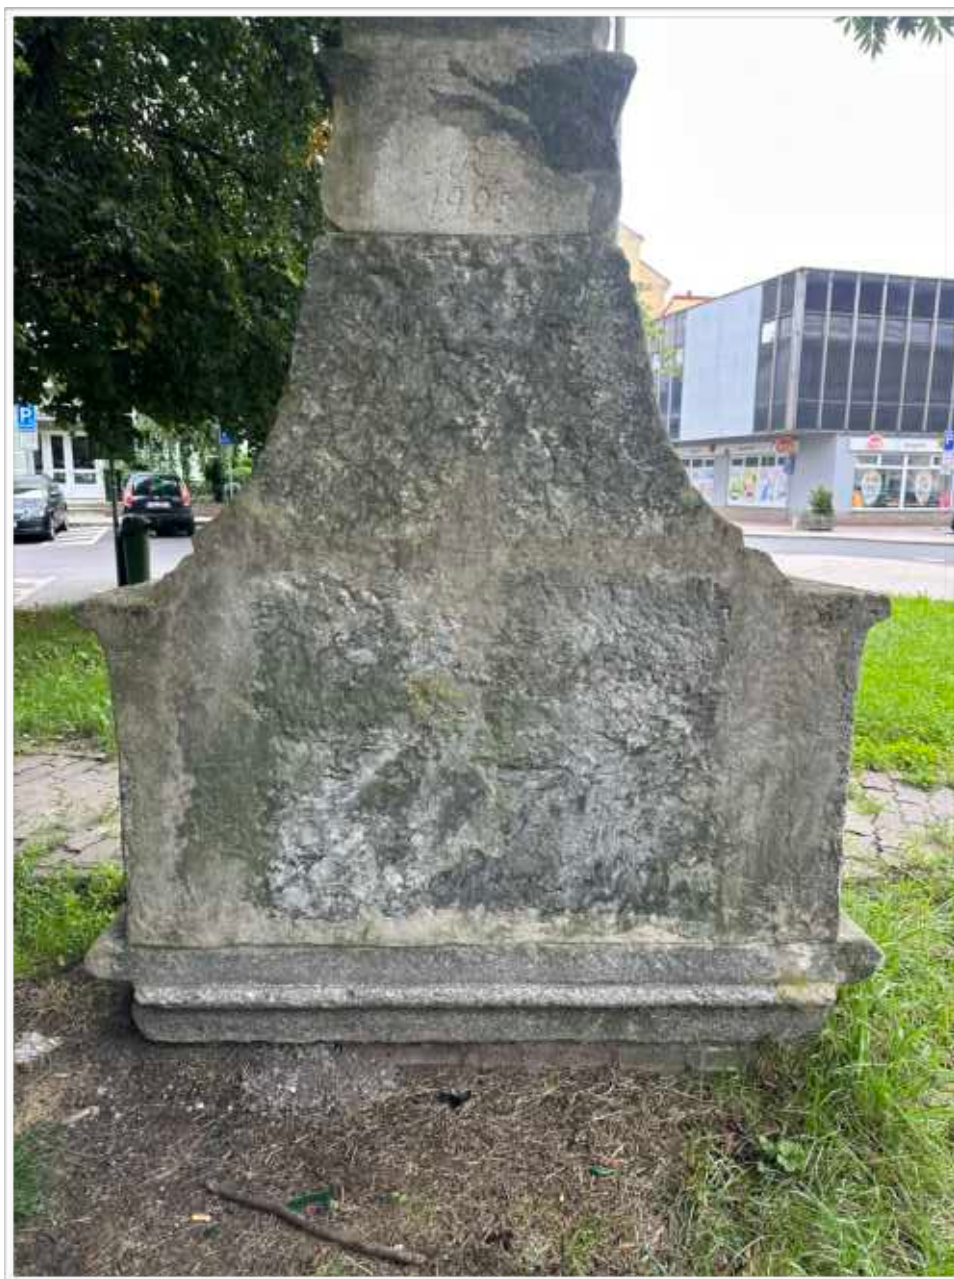
**Foto č. 16.** - Zadní strana soklové architektury, na vrchní části je vysekán nápis datace renovace 1995, spodní a středová část výrazně doplněna po obou stranách a v místech spárování jednotlivých částí architektury

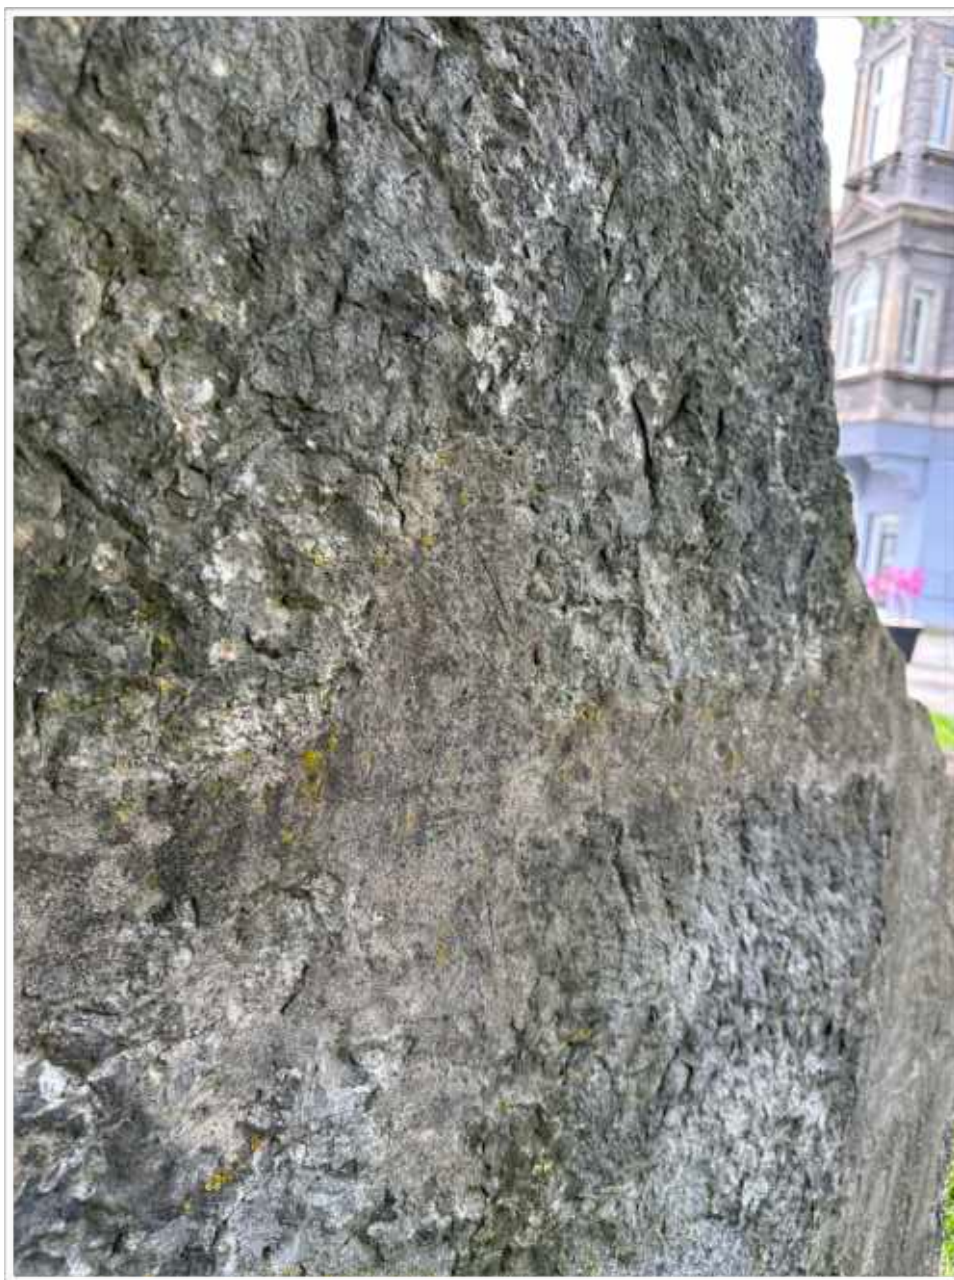
**Foto č. 17.** - Detail povrchového zpracování soklové architektury na zadní straně tvořící kontrast s druhotným doplněním plochy
