## Návrh na restaurování

barokní sochy sv. Jana Nepomuckého v Sokolově

# 1. ZÁKLADNÍ DATA O PAMÁTCE

## 4. POPIS SOUČASNÉHO STAVU, CHARAKTERISTIKA CELKOVÉHO POŠKOZENÍ

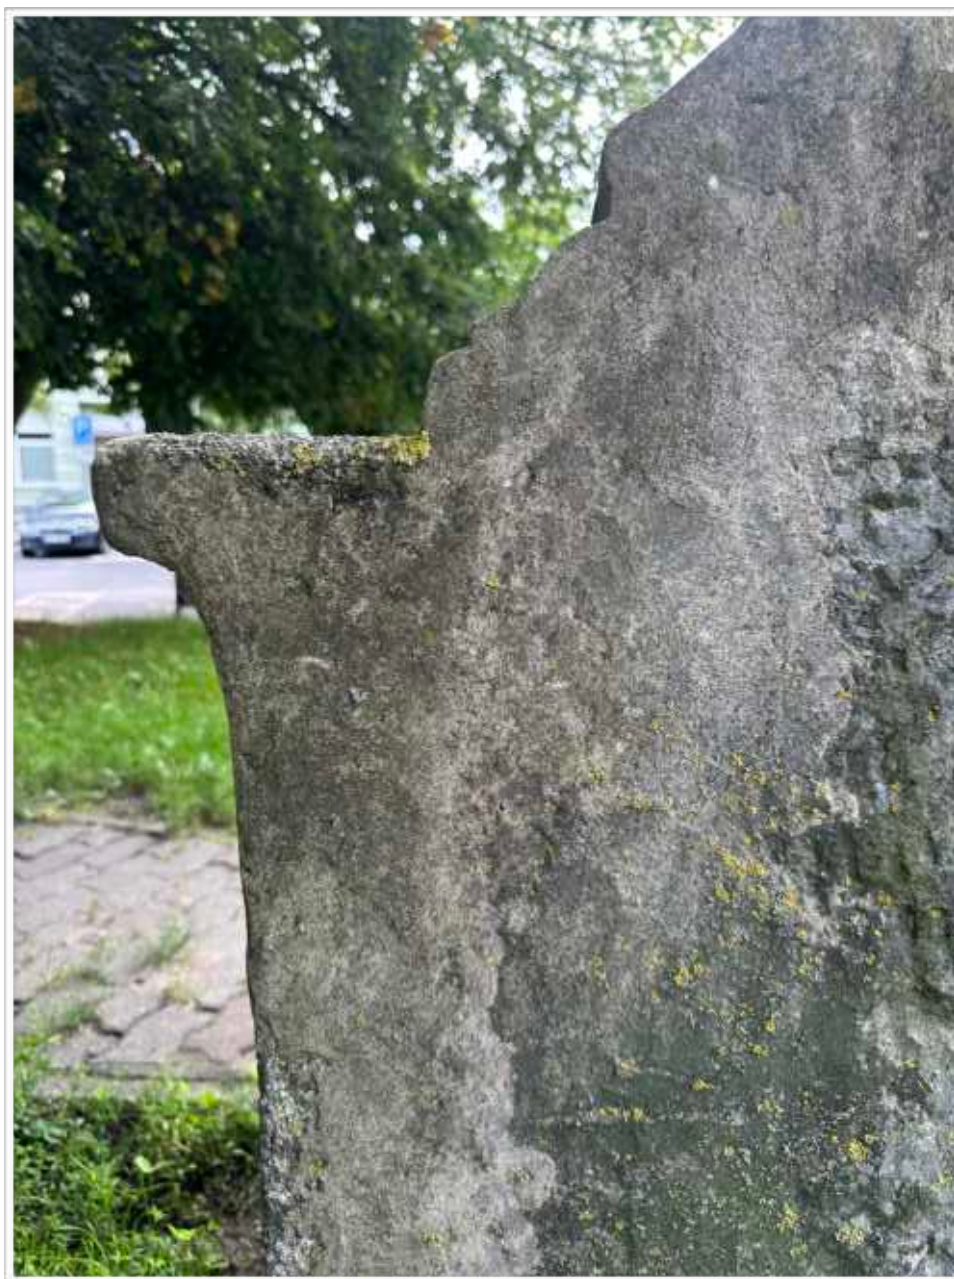
**Foto č. 18.** - Detail různorodého druhotného doplnění nerespektující původní reliéf zpracování povrchu zadní plochy soklu

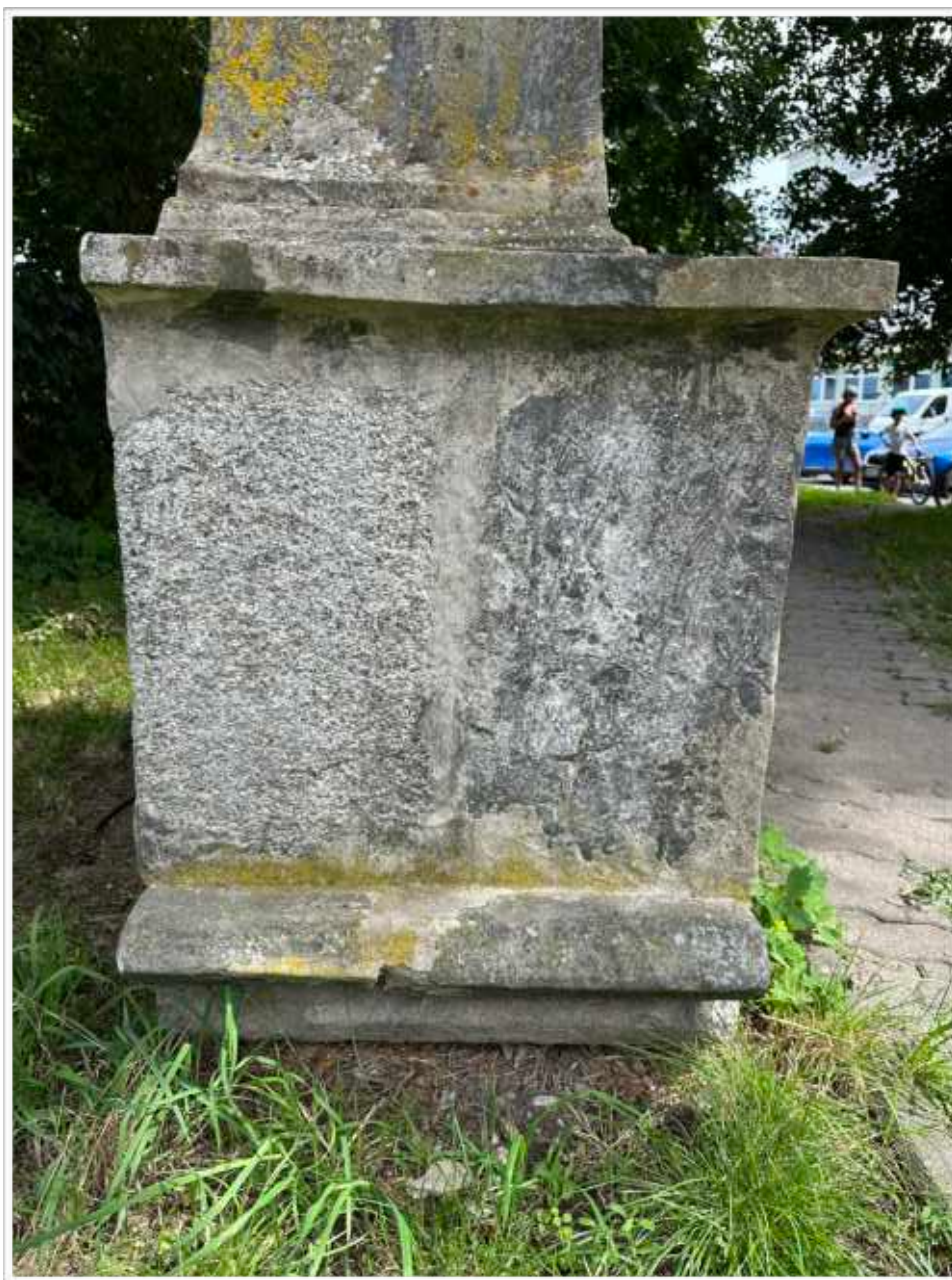
**Foto č. 19.** - Pohledově levá strana základní části soklové architektury s reliéfem sv. Jana Nepomuckého na přední straně

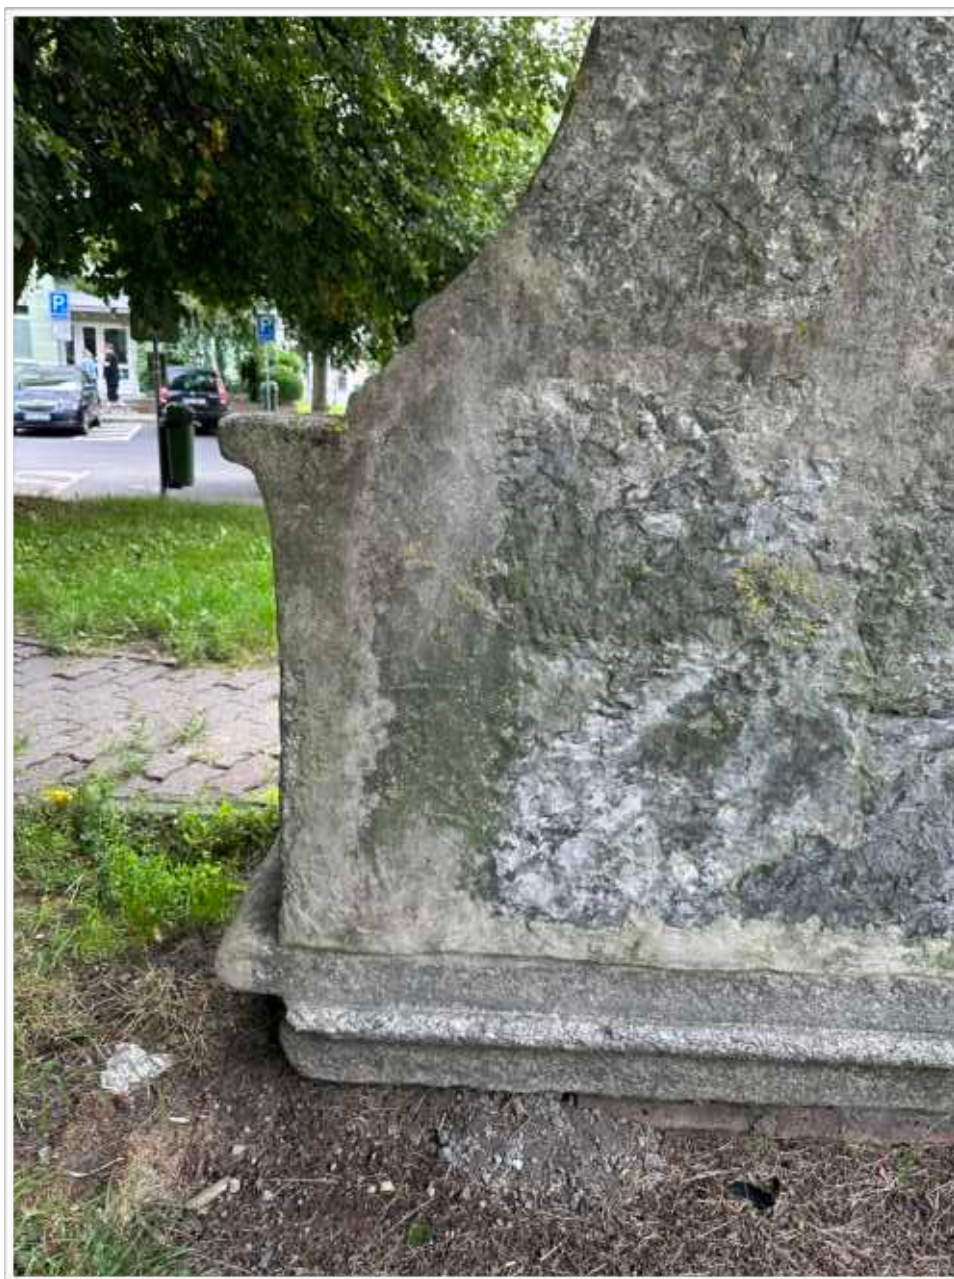
**Foto č. 20.** - Zadní strana soklu, pohledově levá část, druhotné doplnění rozsáhlých partií

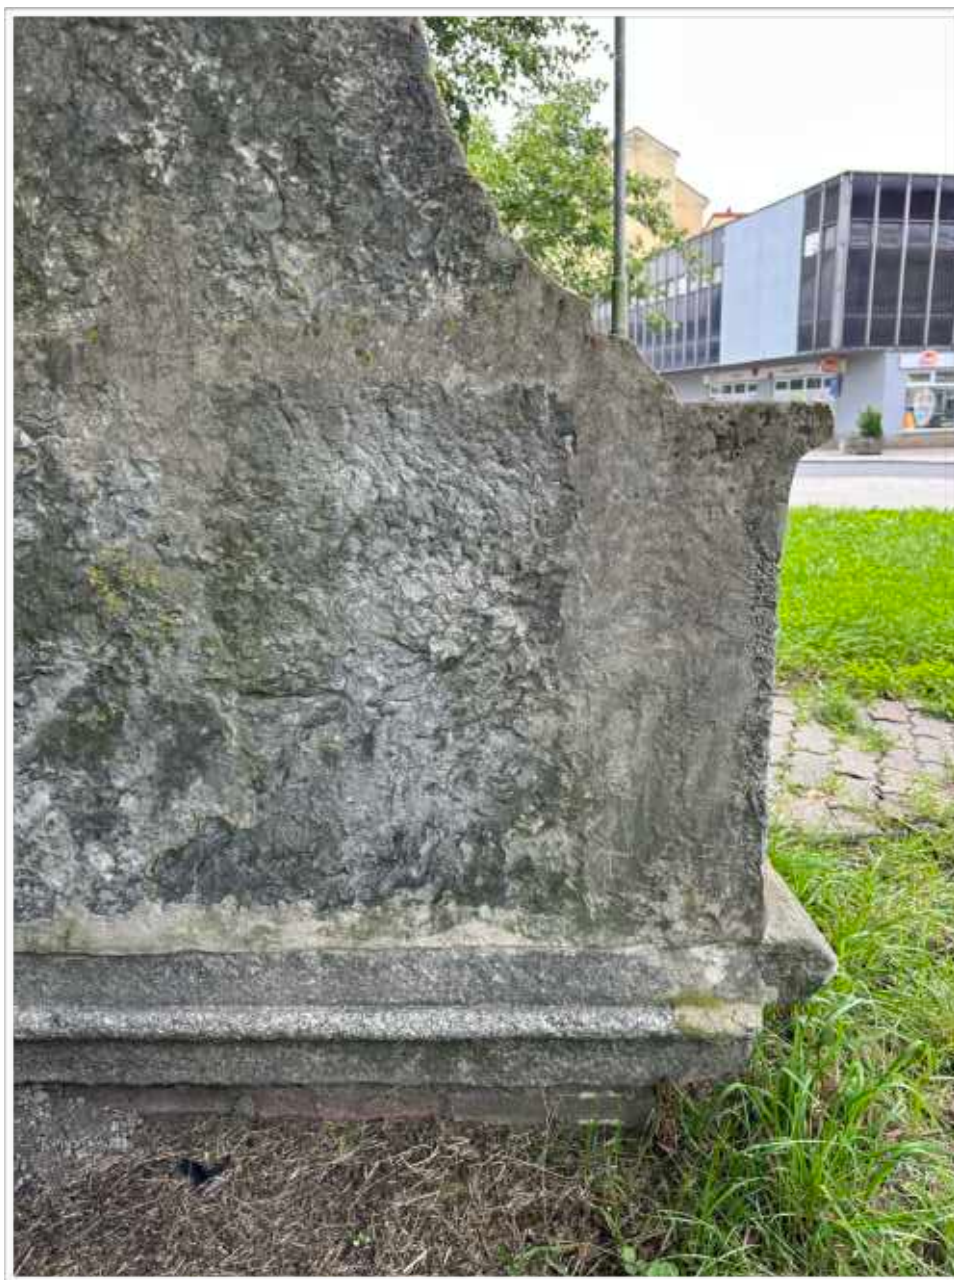
**Foto č. 21.** - Pohledově pravá strana základní části soklu na zadní straně, viditelné druhotné doplnění rozsáhlých partií, osazení základní části s reliéfem sv. Jana Nepomuckého na žulové profilované patce, zřejmě římsová část z původního umístění sochy a soklové architektury na mostě přes řeku Ohři
