Svatopluka Čecha 424, Sokolov

Průzkum krovu a stropních konstrukcí v rozsahu sond

z hlediska působení dřevokazných škůdců

Ing. Martina Hřebenářová

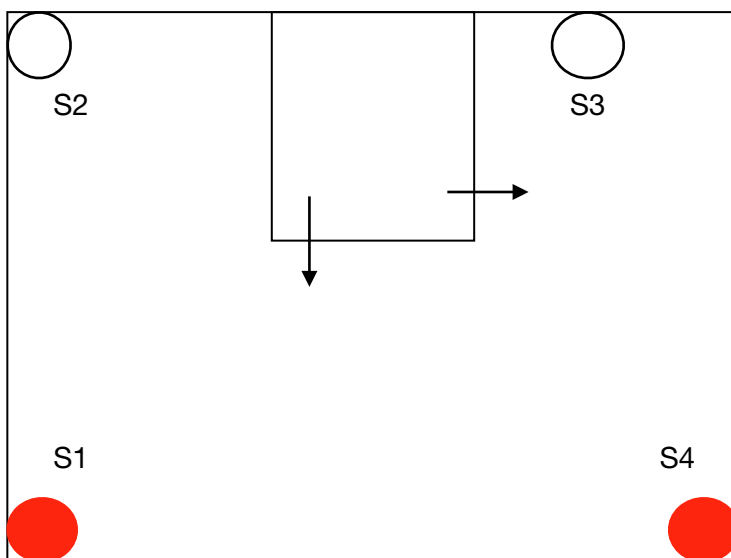
3. 2. 2. Strop nad 2. NP

Sonda S1

Byla odkryta u obvodového zdiva směrem do ulice. Zhlaví nebylo v zadržení přístupné. Trám před lícem zdiva byl zcela zdestruován činností dřevomorky domácí: **foto F36**. Také záklopy jsou zcela zdestruovány stejnou houbou: **foto F37**, infekce je i v násypech: **foto F38**. Myceliem je obrostlá i cementová mazanina podlah: **foto F39**.

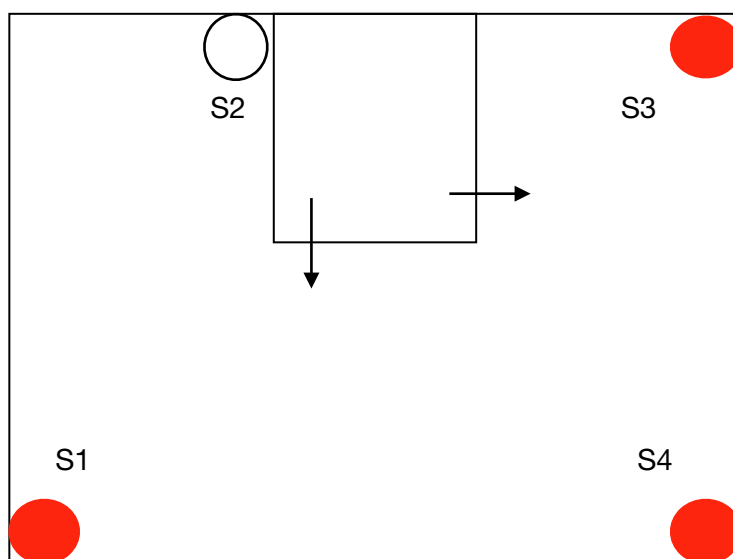
3. 2. 3. Strop nad 1. NP

Sonda S1

Byla odkryta u obvodového zdiva směrem do ulice. Zhlaví nebylo v zazdění přístupné.

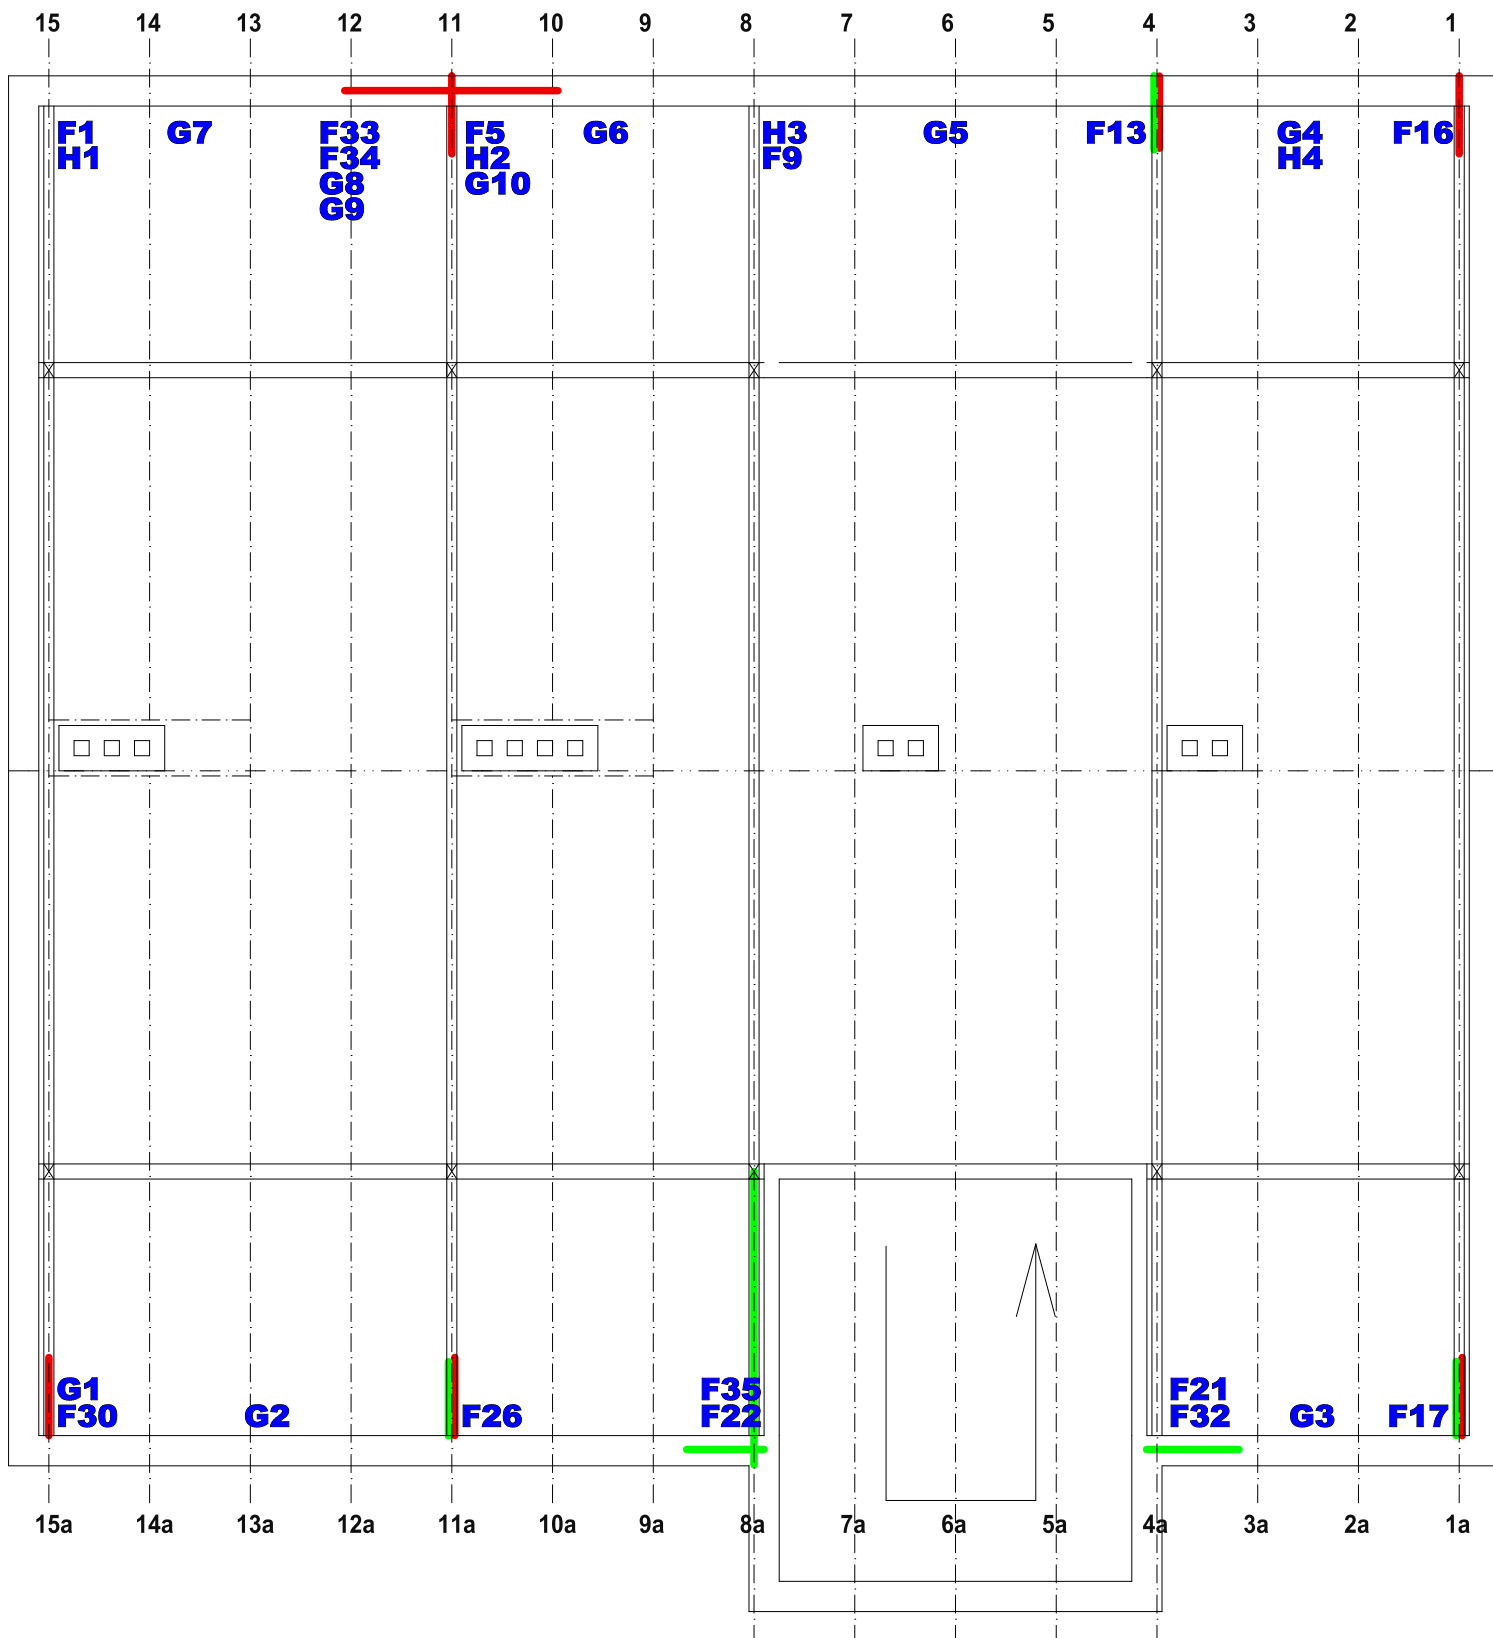
KROV

Vazné trámy krovu jsou v sedmi případech z celkových deseti povrchově poškozeny až zcela zdestruovány dřevokaznými houbami, v několika případech včetně dřevomorky domácí.

Pozednice krokví byla poškozena ve dvou odkrytých sondách, z toho v jednom případě dřevomorkou domácí.

— problematické lokality - dřevokazný hmyz

Opravy takto poškozených zhlaví spočívají v odstranění veškerého napadeného nebo infikovaného dřeva s přidáním + 1m zcela zdravé rezervy.

Související zdivo je třeba prohlédnout ve spárách z hlediska případného prorůstání myceliem hub. Prorostlé spáry zvlhčit fungicidem a proškrábat do hloubky cca 2 - 4cm.

V případě silně prorostlé koruny zdiva přichází v úvahu i její přezdění na nové cihly a maltu s přídavkem fungicidu.

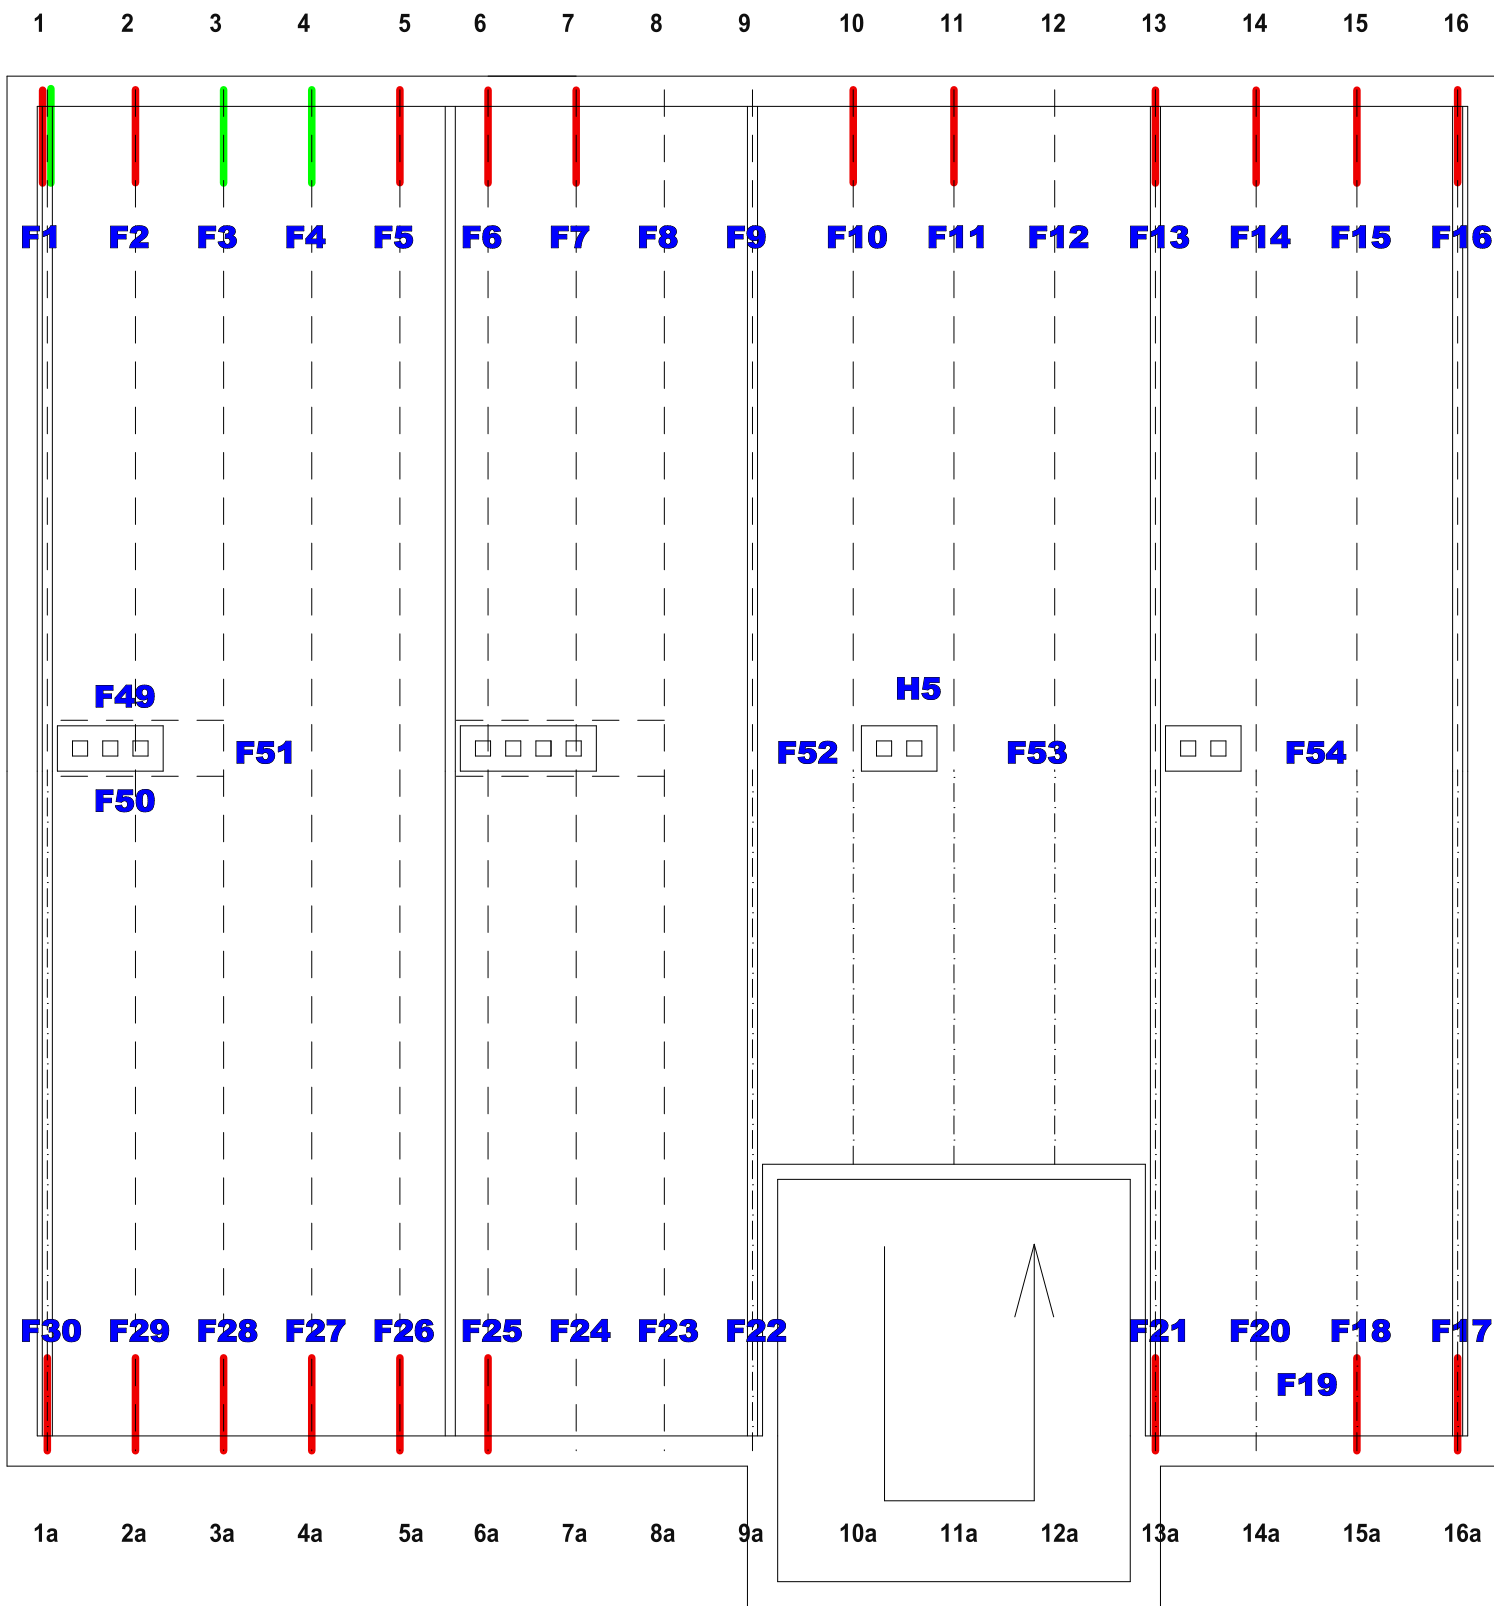
STROP pod krovem

Prakticky všechna kontrolovaná zhlaví stropních trámů jsou v uložení do obvodového zdiva poškozena - viz text v kap. 3. 2. 1.

Ve středové zdivu poškození nebylo lokalizováno, ale zhlaví nebyla dobře přístupná, je tedy možné, že nálezy budou zjištěny až dodatečně po vyklizení suti.

Opravy poškozených zhlaví spočívají, jak již bylo popsáno výše pro zhlaví vazných trámů, v odstranění veškerého napadeného nebo infikovaného dřeva s přidáním + 1m zcela zdravé rezervy.

Toto zdivo je třeba prohlédnout ve spárách z hlediska případného prorůstání myceliem hub. Prorostlé spáry zvlhčit fungicidem a proškrábat do hloubky cca 2 - 4cm.
