ODBORNÉ POSOUZENÍ STAVU KONSTRUKCÍ OBJEKTU č.p.133, STARÉ NÁMĚSTÍ, SOKOLOV

Datum : 7/ 2021

Čís. zakázky 17/21

Stupeň : Odborné posouzení

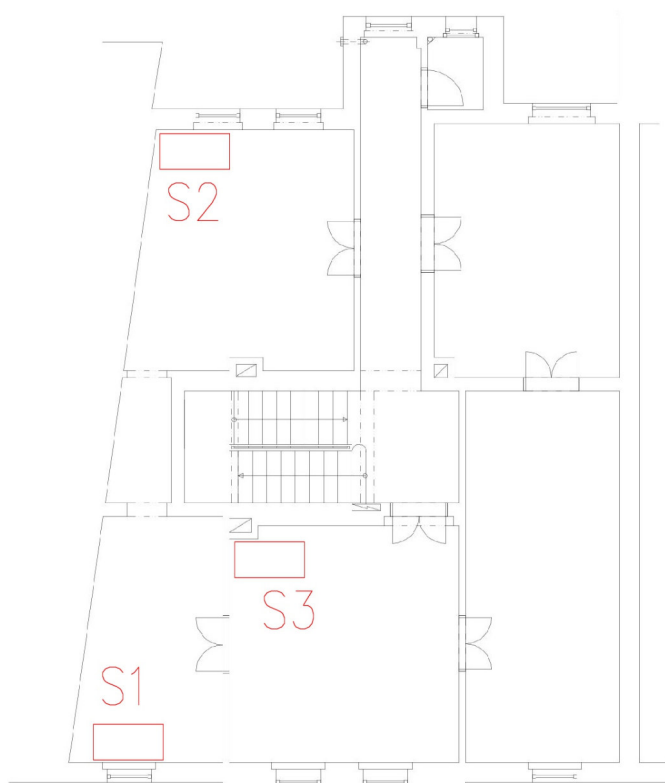
Půdorys 2.NP

Sonda č.1. byla provedena v místě nad 1.NP, kde docházelo k zatékání pravděpodobně od otopného tělesa ve 3.NP. Tato sonda byla provedena z důvodu zjištění skladby stropní konstrukce, zjištění stavu zhlaví stropních trámů a zda byla stropní konstrukce ovlivněna případnou poruchou otopné soustavy.

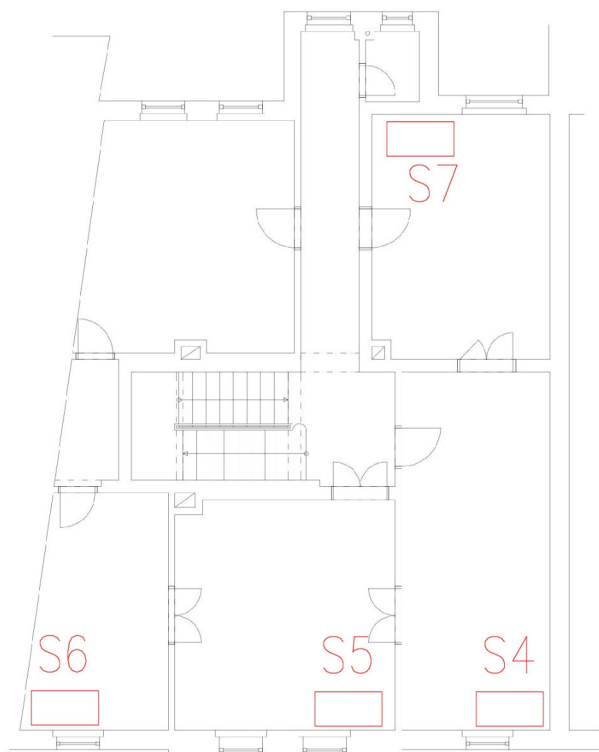
Půdorys 3.NP

Sonda č.4 byla provedena u obvodové zdi směrem do náměstí. Cílem provedení sondy je zjištění stavu dřevěných konstrukcí stropu.

Sonda č.5 a 6 byla provedena u obvodové zdi směrem do náměstí. Cílem provedení sondy je zjištění stavu dřevěných konstrukcí stropu.
