# AKTUALIZACE 05/2021

Objednatel:	Město Sokolov	Obec:	Sokolov	Kraj:	Karlovarský
Akce:	REVITALIZACE ANTONÍNSKÝCH MOSTŮ			Datum	Stupeň
Objekt:	SO 202 MOST PŘES OHŘI			08/2015	DSP/PDPS
Příloha:	TECHNICKÁ ZPRÁVA			Souprava	Č. přílohy
					A

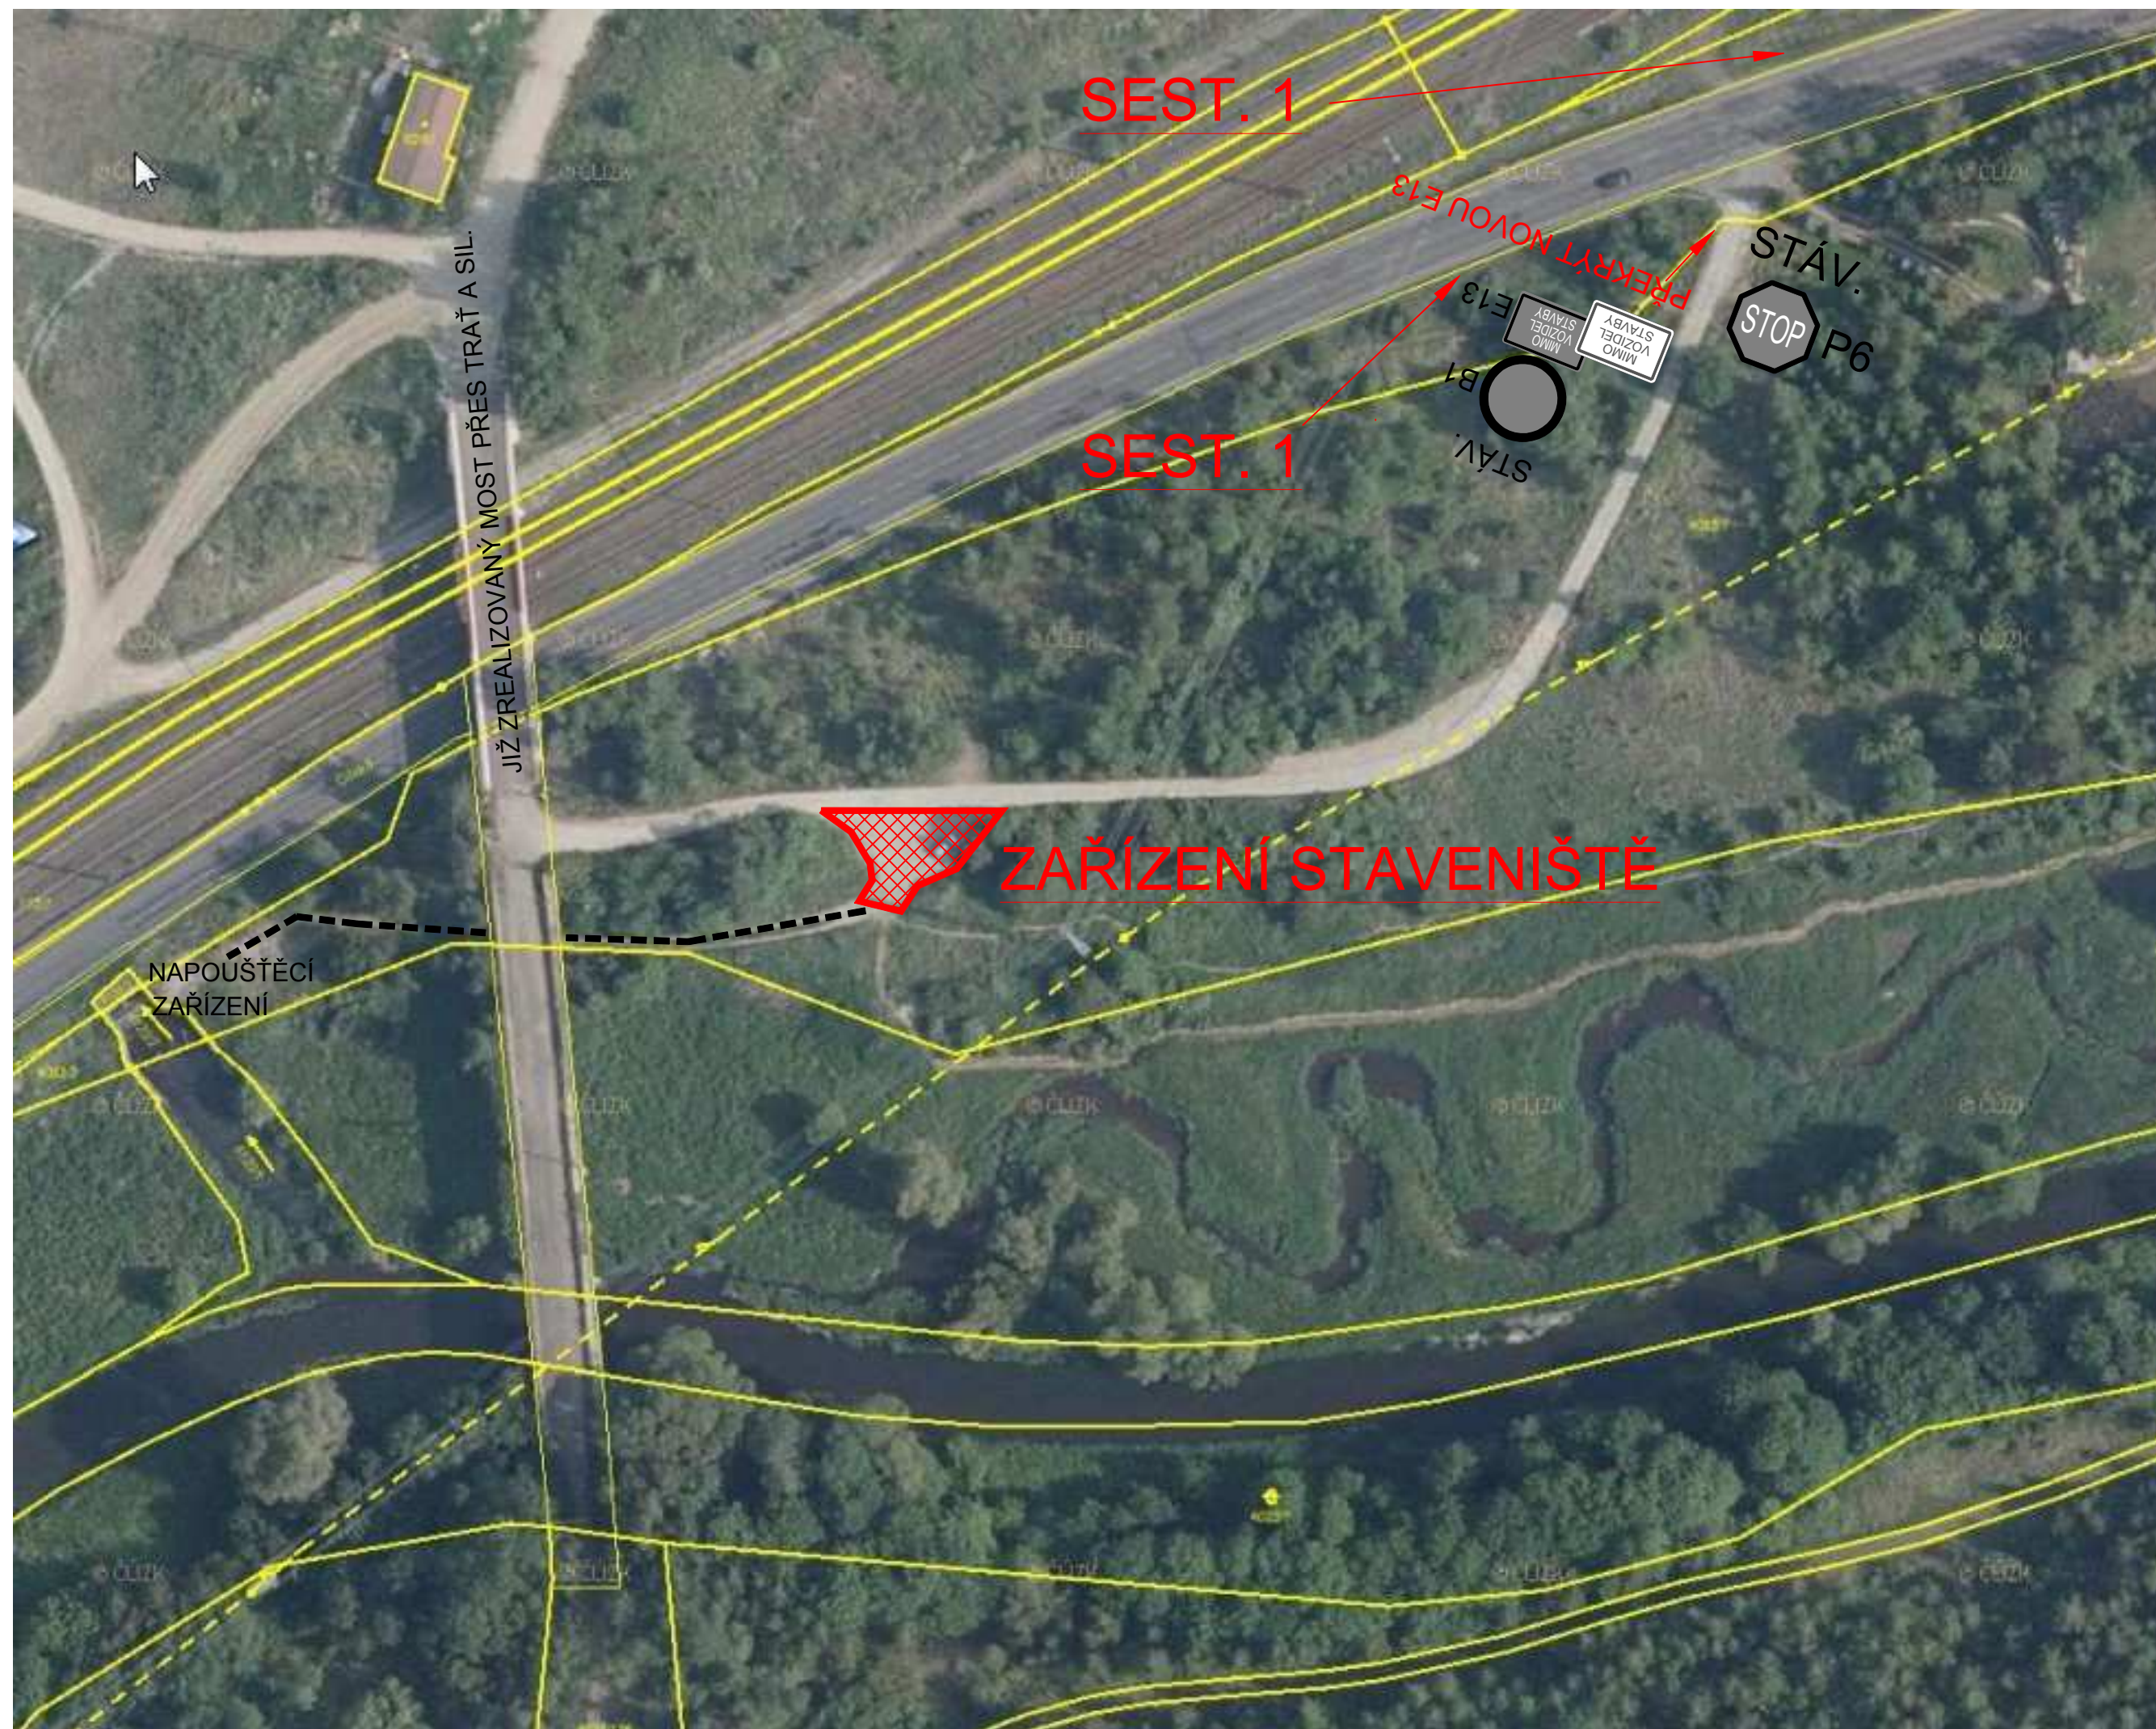
# **PŘECHODNÉ SDZ P DOBU STAVBY NA SILNICI III/21029**

## **SESTAVA 1**

– ZAŘÍZENÍ STAVENIŠTĚ KONCIPOVAT TAK, ABY V PŘÍPADĚ POTŘEBY BYL OBSLUZE NAPOUŠTĚCÍHO ZAŘÍZENÍ UMOŽNĚN PŘÍSTUP K OBJEKTU (CESTA POD MOSTEM).
