DĚDIČ KAŇKOVSKÝ PROJEKCE ARCHITEKTURA

<div>Zodpovědný projektant: Ing. Martin Dědič Učitelská 2225, 356 01 Sokolov ČKAIT: 0301508 IČO: 76429911 tel: 775 091 290 e-mail: dedic@dkpa.cz</div> <div>Vedoucí projektant: Ing. Aleš Kaňkovský IČO: 04665465 tel: 732 956 363 e-mail: kankovsky@dkpa.cz</div> <div>Projektant - autor části: Bc. Karina Beránková email: info@dkpa.cz</div>	<div>Název akce: Výměna střešní krytiny MDK Sokolov</div>				
	<div>Místo stavby: parc. č.: Městský dům kultury Sokolov, 5. května 655, Sokolov, pozemek parc. č. 85 v k. ú. a obci Sokolov</div>				
	<div>Investor: Město Sokolov Rokycanova 1929, 356 01 Sokolov IČO: 00259586 DIČ: CZ00259586</div>				
	<div>Stupeň PD: DPS</div>	<div>Měřítko: 1:150</div>	<div>Č. výkresu: D.1.1.2</div>	<div>Č. zakázky: 2023/046</div>	<div>Datum: 12/2023</div>
	<div>Část dokumentace: D.1.1 Architektonicko stavební řešení</div>			<div>Stavební objekt:</div>	<div>Č. kopie - paré:</div>
<div>Výkres: D.1.1.2 Stávající stav a bourací práce - půdorys střechy</div>

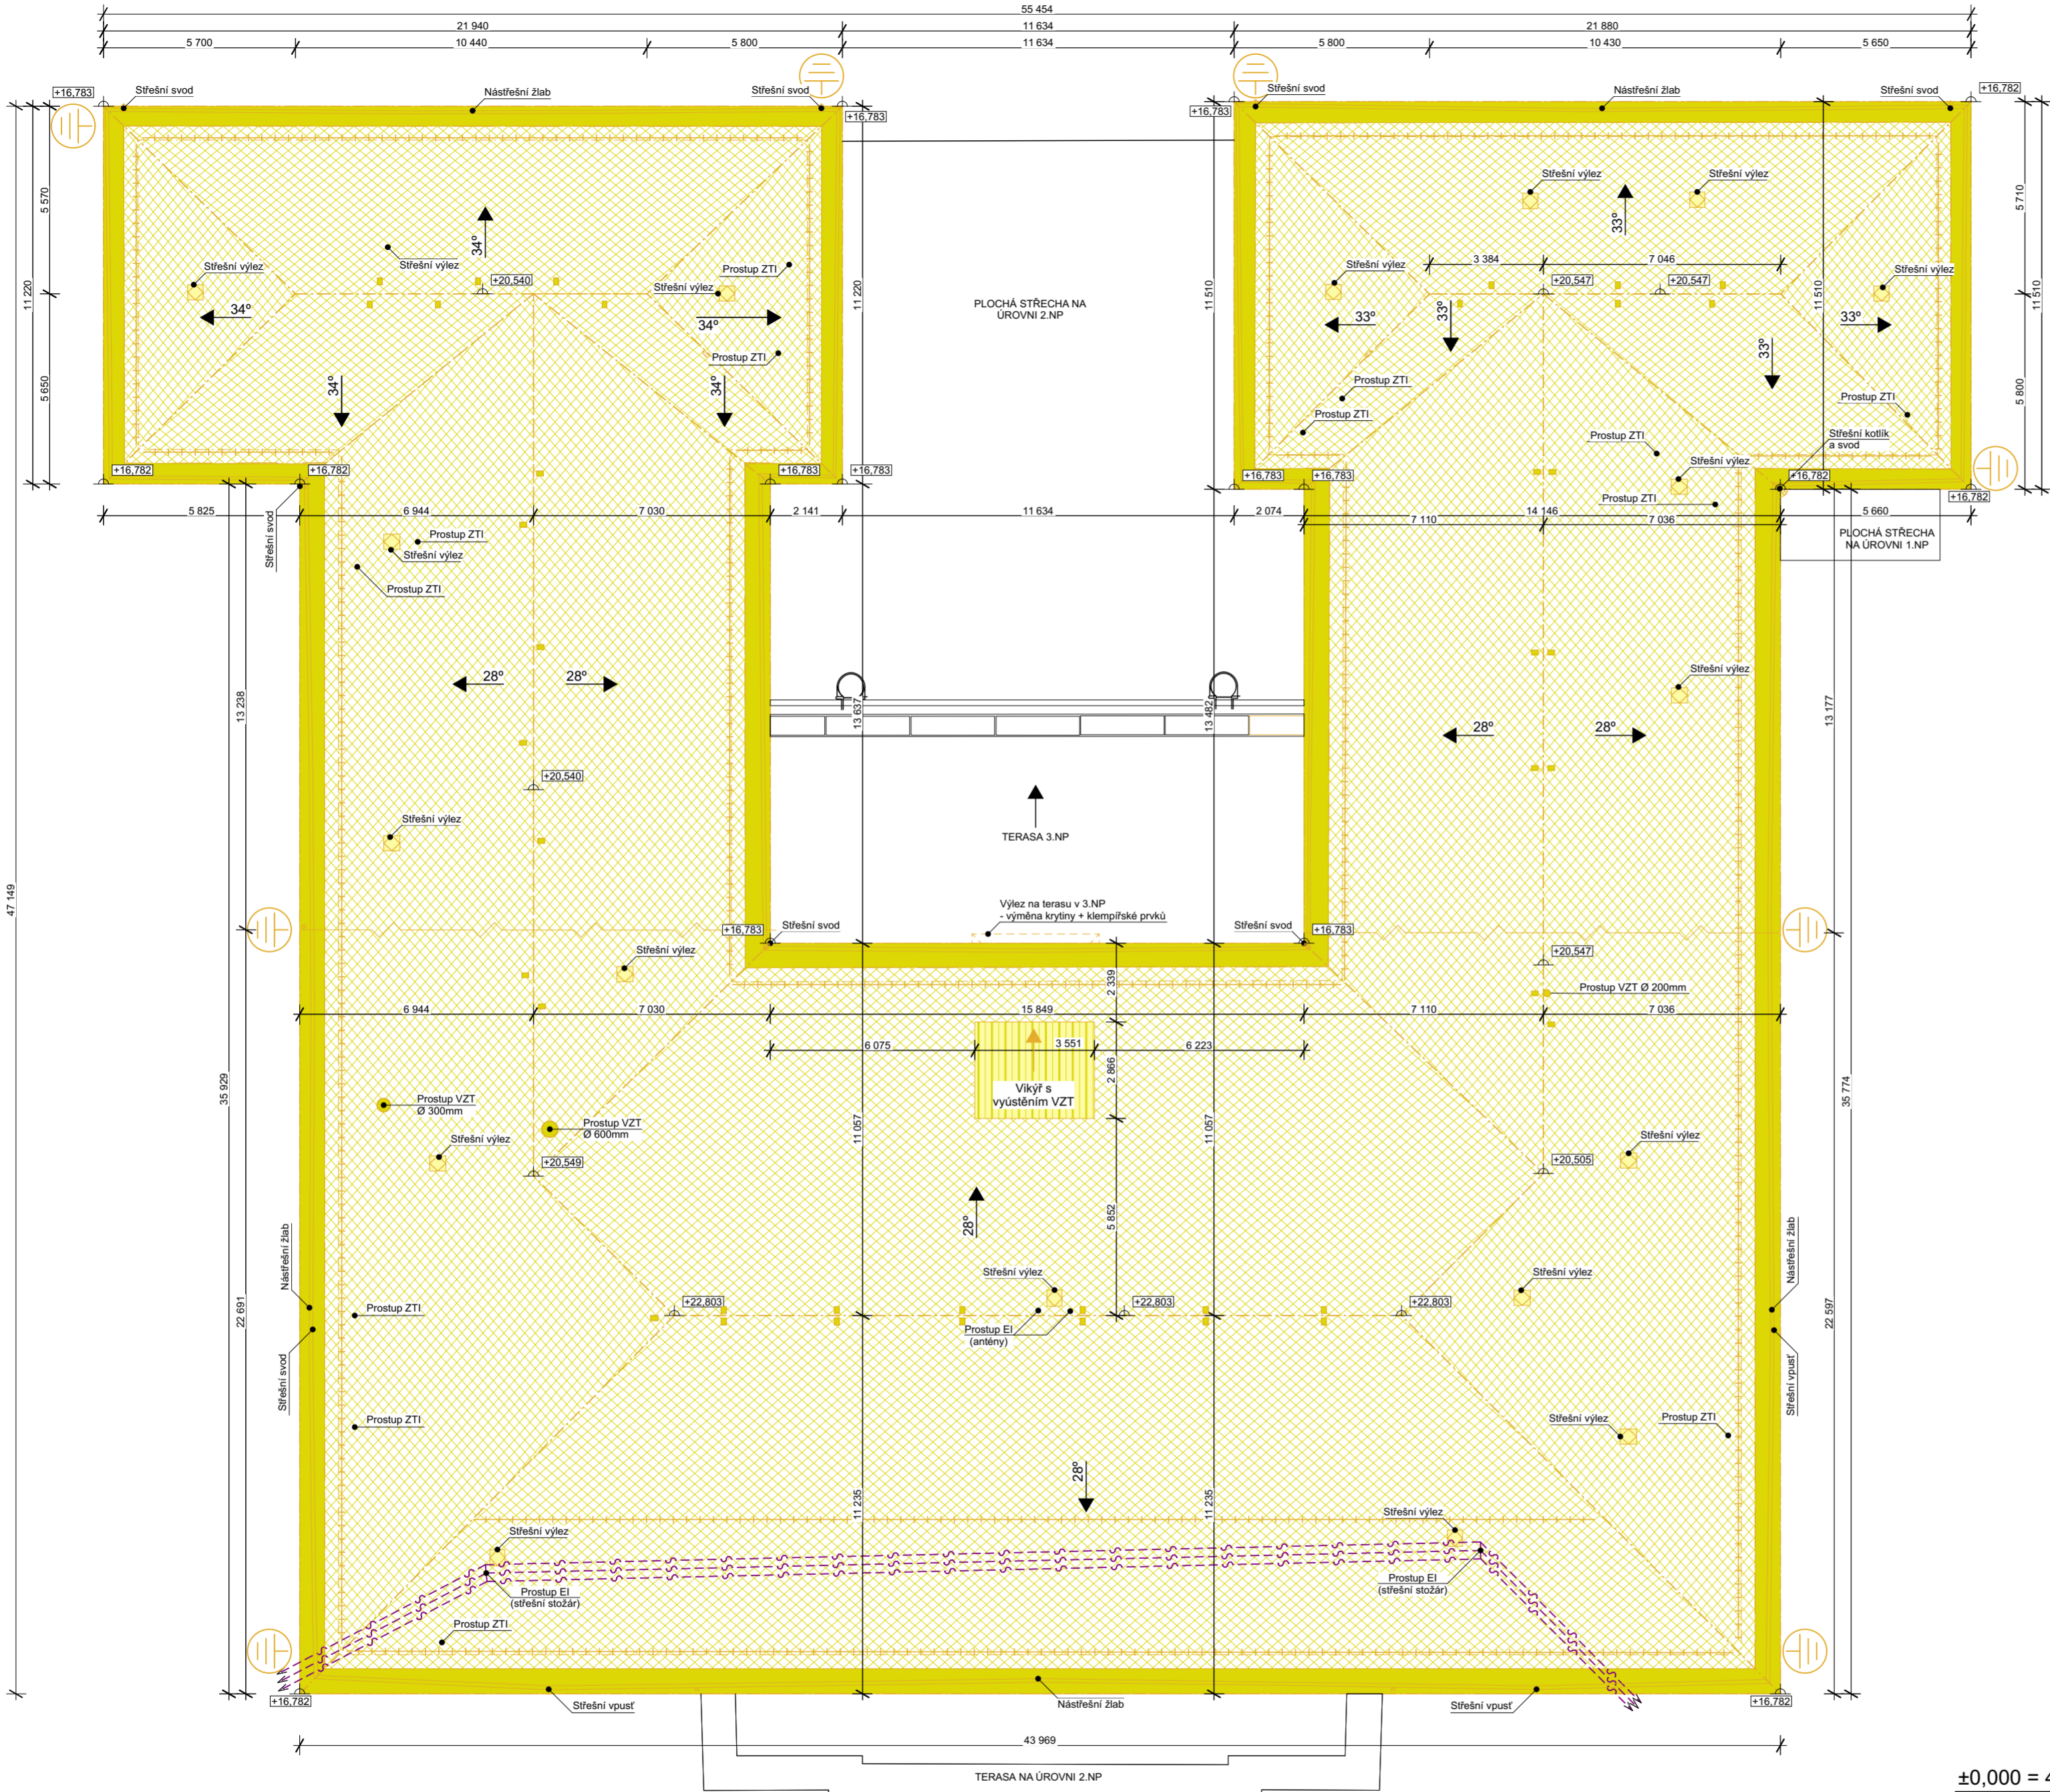
- Stávající šablonová střešní krytina (šablony Cembit)
- Stávající střešní krytina z falcovaného TiZn plechu
- Stávající střešní výlezy plechové s jednoduchým zasklením - vnitřní rozměr 480/480 mm
- Stávající prvky odvětrání hřebene střechy
- Stávající oplechování okapové hrany
- Stávající protisněhové zábrany
- Stávající poloha fasádních svodůbleskosvodné soustavy
- Nadzemní telekomunikační vedení, poskytovatel: Wolfnet.cz

- Střešní plášť všech střešních rovin tvoří skládaná (pravděpodobně vláknocementová) šablonová krytina typu Cembit (čtvercové šablony cca 40x40 cm) položená na celoplošném prkeném bednění. Hydroizolační vrstva na prkeném bednění je tvořena asfaltovou lepenkou.

- Demontáž stávajícíbleskosvodné soustavy.
- Demontáž stávajících sněhových zábran - tyčové.
- Demontáž hřebenáčů a nároží stávající krytiny (Cembit).
- Demontáž stávající střešní krytiny (šablonová krytina Cembit - čtverec 40x40 cm).

- Demontáž postupových střešních prvků (VZT, ZTI, EI).
- Demontáž střešních výlezu 60x60 cm vč. Lemování.
- Demontáž klempířských konstrukcí (úžlabí, žlaby, svody, atypická okapnička, lemování u komína).

- Demontáž klempířských konstrukcí (lemování vikýře spolu s jeho oplechováním).
- Demontáž tesařských konstrukcí (celoplošného prkeného bednění na krokách vč. pobití vikýře).

- Kontrola odhalených konstrukcí - v případě zjištění dalších závad prvků krovu dojde i k výměně / sanaci těchto částí.
- Odstranění narušených prvků krovu.

- Odstranění ocelových konstrukcí vynášející osvětlení hlavního sálu za účelem odlehčení krovu.
- Vyčištění vnitřních prostor od suti, prachu a dalších nečistot především v prostorách za půdními vestavbami v obou bočních křídlech.
