PŮDORYS I.N.P - MŠ ALŠOVA  
PASPORT

## Stávající stav = PASPORT

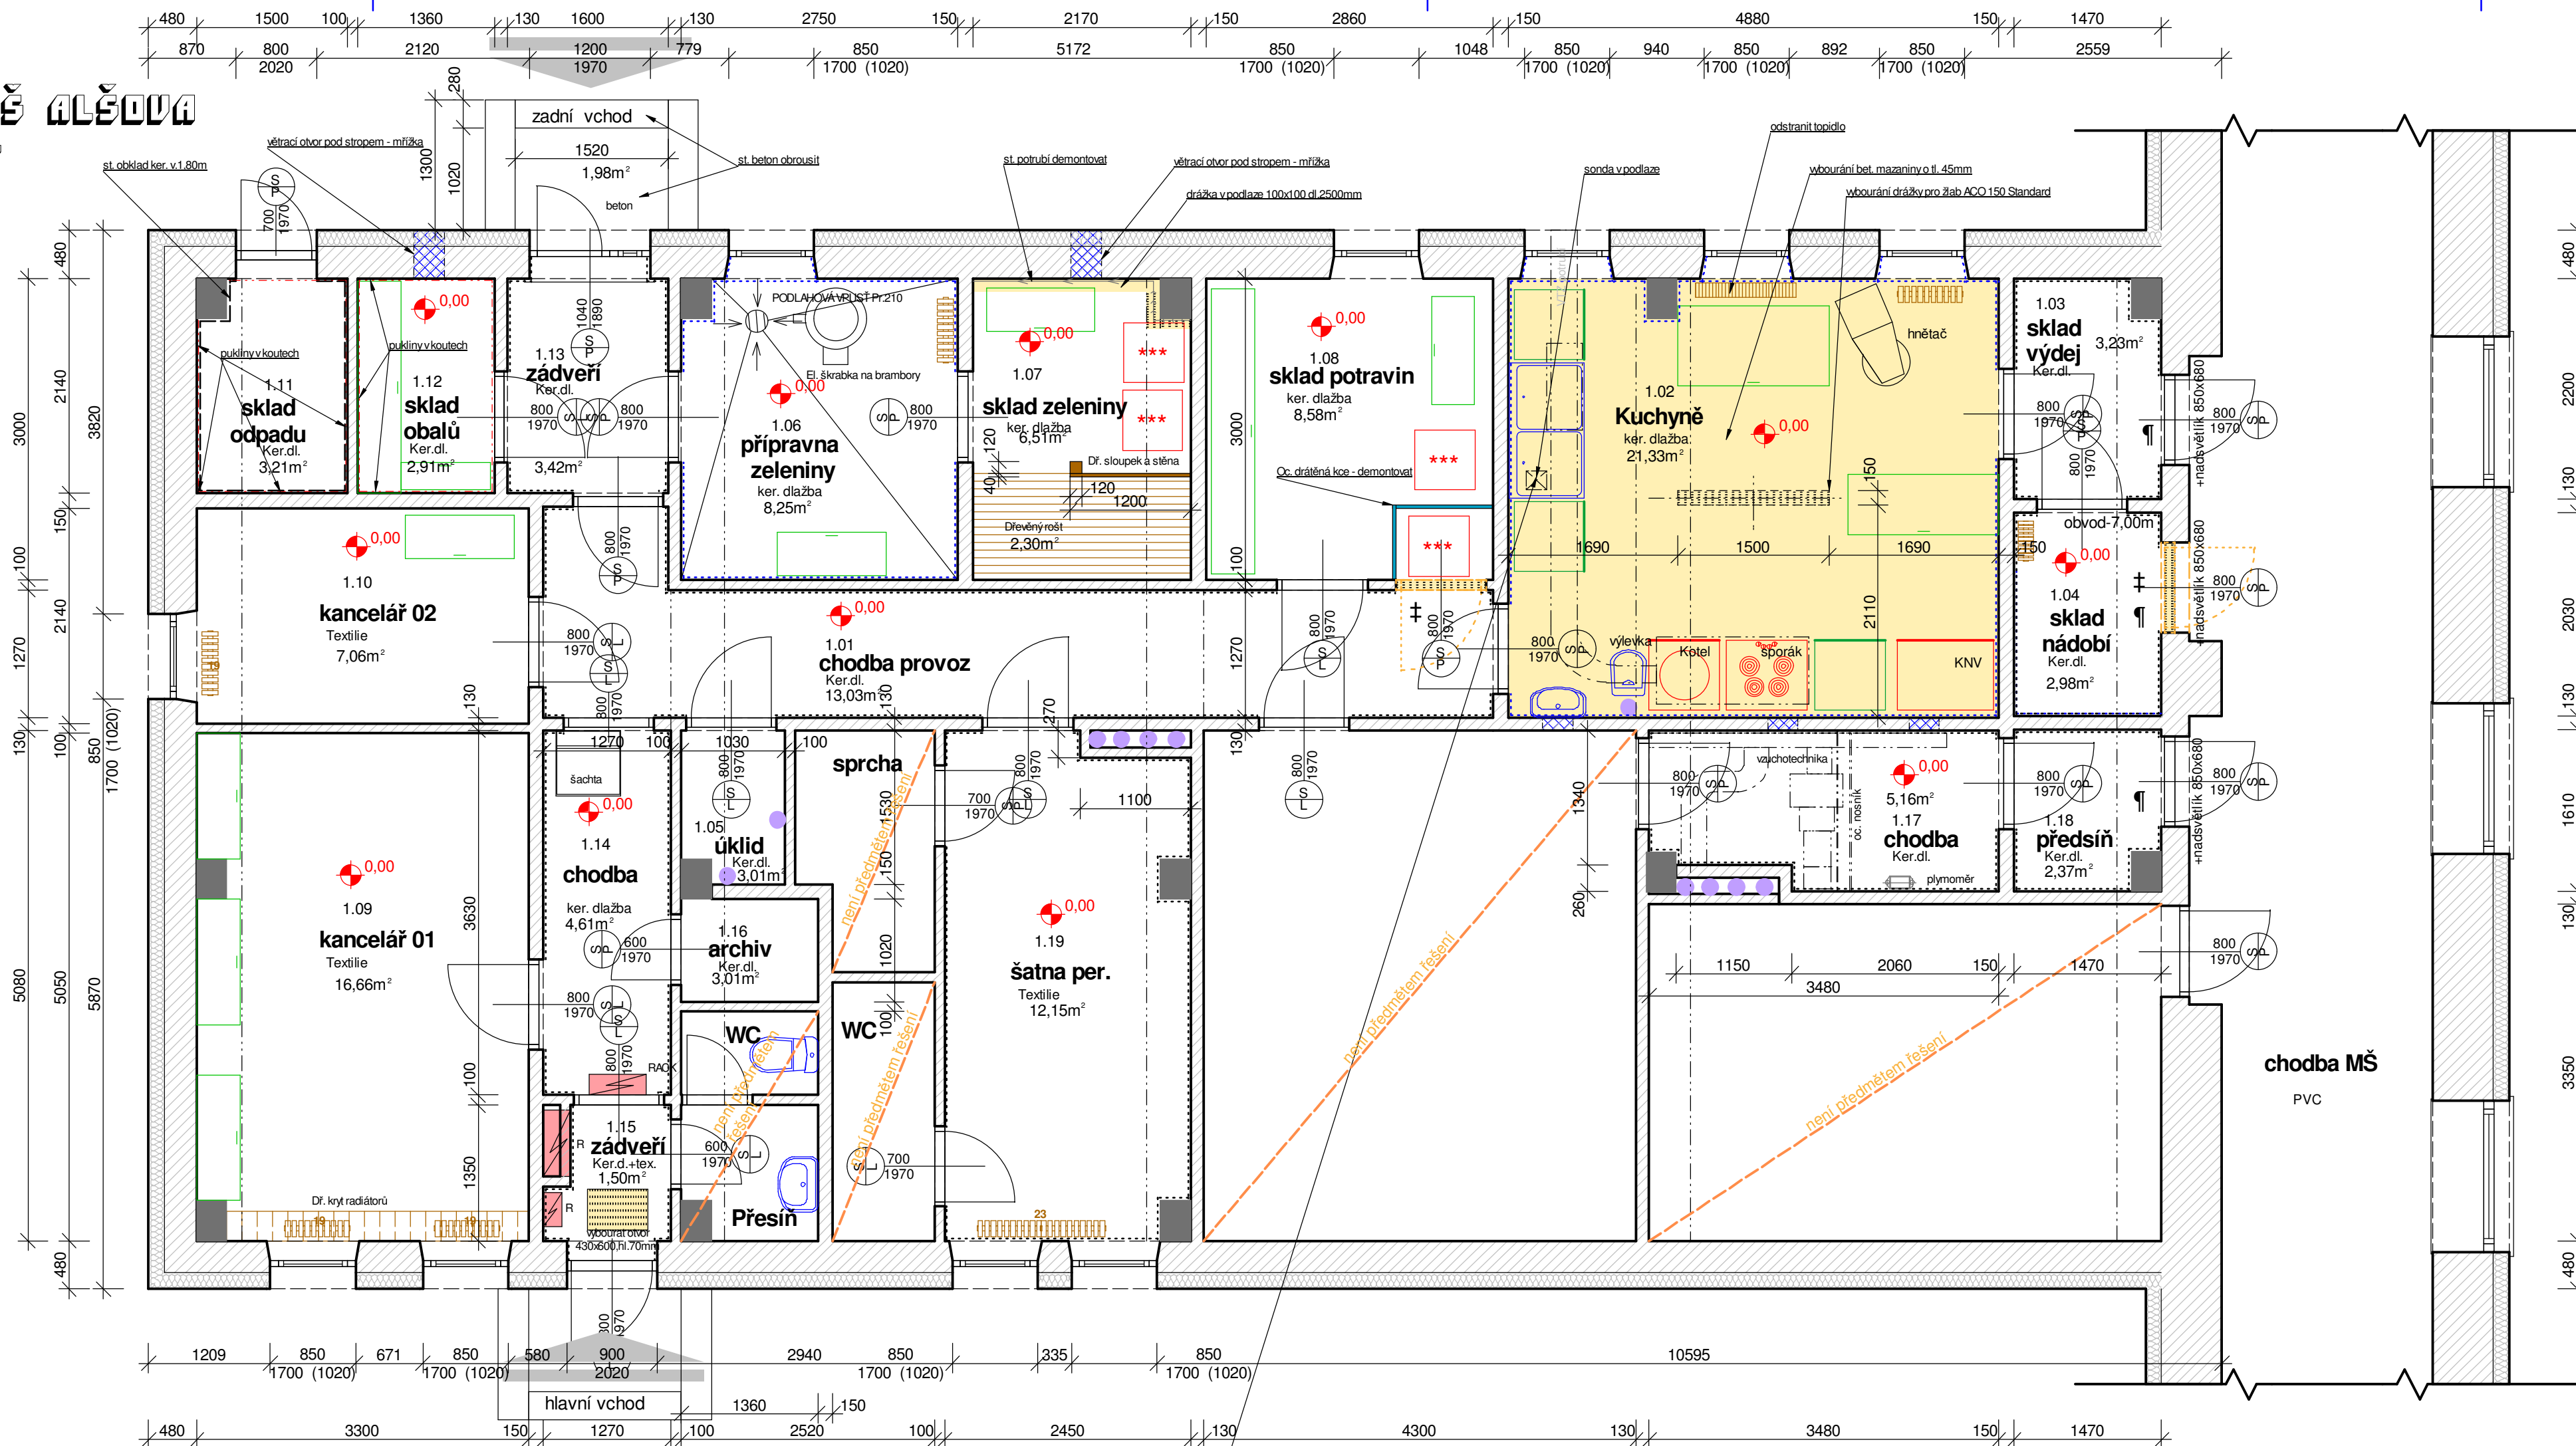
- všechna provozní zařízení a nábytek
- radiátory + ZTI + vyjmenovaná elektroinstalace (viz PD NN)
- obklady s podkladem + nátěry stěn
- dlažby + textilie
- podlahová šachta
- vnitřní dveře bez zárubně = 15 ks
- vnitřní dveře se zárubněmi (vyznačeno) = ± 2x
- vyznačený nadsvětlík dveří = 3x
- vduchotechnické zařízení v chodbě 1.17
- dřevěná příčka a rošty ve skladu zeleniny 1.07
- drážka v podlaze pro uložení vodovodu sklad p. 1.08
- vybourání bet. mazaniny o tl. 45mm
- a drážka pro žlab 150x150x60 mm v kuchyni 1.02
- a drážka pro kanalizaci

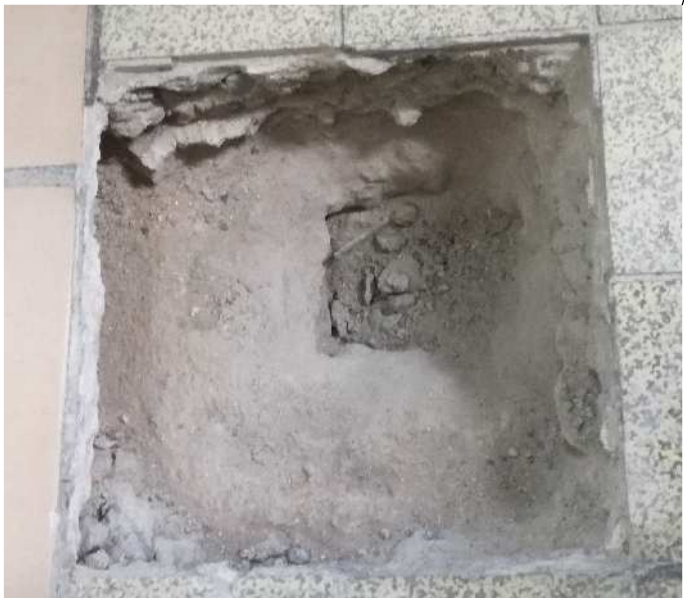
Sonda v podlaze

- betonová mazanina
- vyrovnávací beton
- podkladní vyztužený beton
