ZATEPLENÍ OBJEKTU Č.P. 1938, SOKOLOV, PSČ 356 01

Posouzení stavby z hlediska výskytu obecně a zvláště chráněných synantropních druhů živočichů

Zpracováno v Karlových Varech dne 31. 1. 2024.

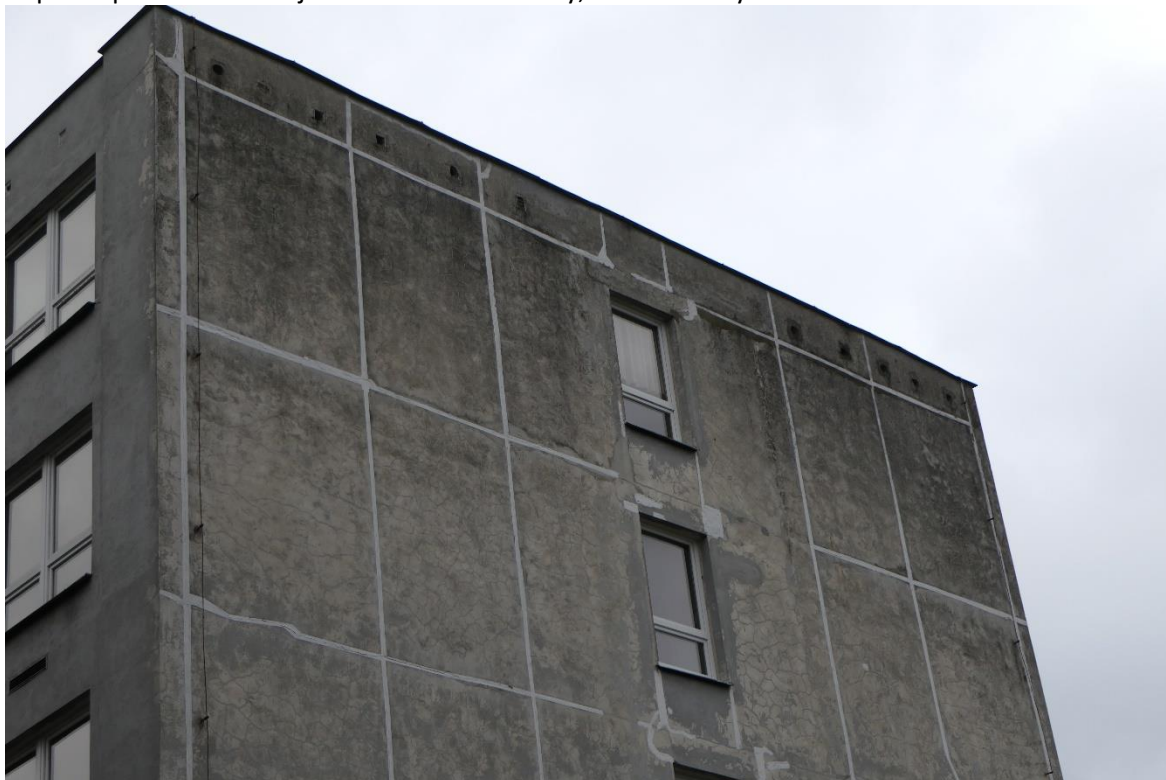
Na západní straně fasády je celkem 15 větracích otvorů, z toho jeden zaslepený a 1 štěrbina ve zdi.

Popis: Západní strana objektu s větracími otvory, hnízdišti rorýse. Foto V. Melichar.

4. Dále se doporučuje umožnit hnízdění zejména rorýsů ale i dalších synantropních druhů ptáků na této budově po jejím zateplení. Doporučuje se proto umístění minimálně 8 dvou až tří komorových rorýsích budek do fasády ve svrchních podlažích a jedné netopýří budky. Alternativou je ponechání a vhodná úprava stávajících větracích otvorů.

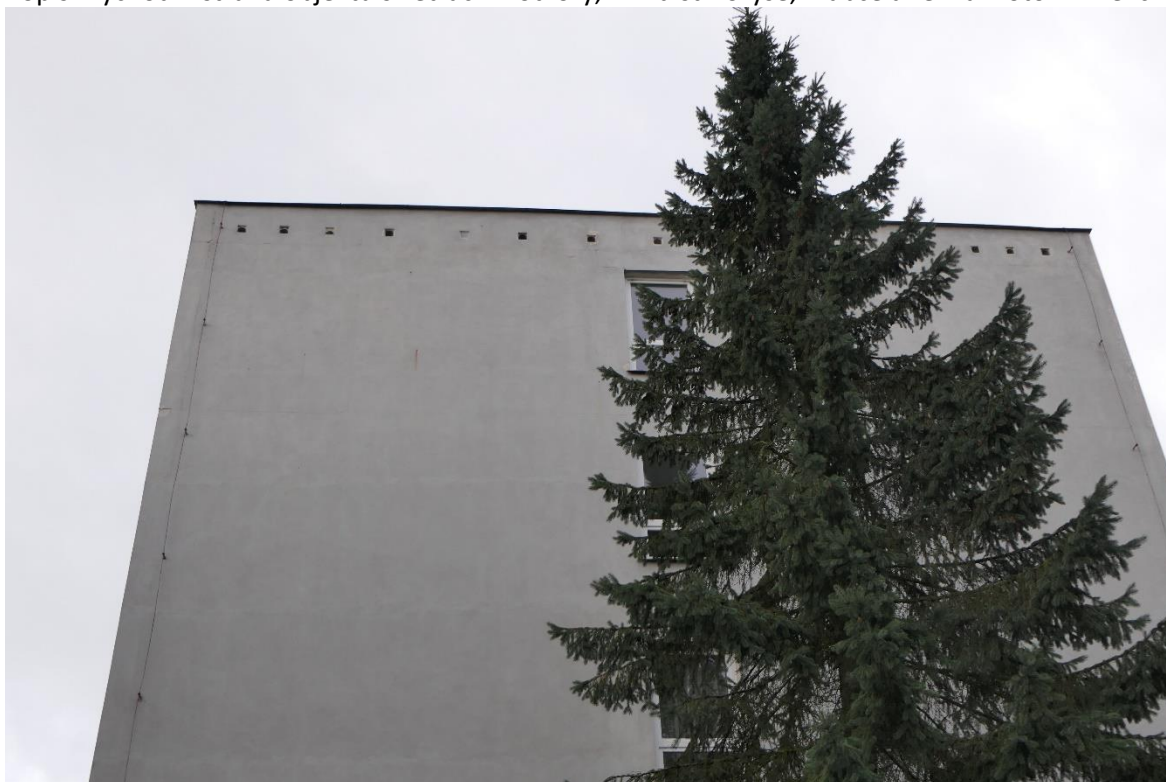
Na východní straně fasády je celkem 10 větracích otvorů a 2 štěrby ve zdi.

Popis: Východní strana objektu s větracími otvory, hnízdišti rorýse, vrabce a rehka. Foto V. Melichar.

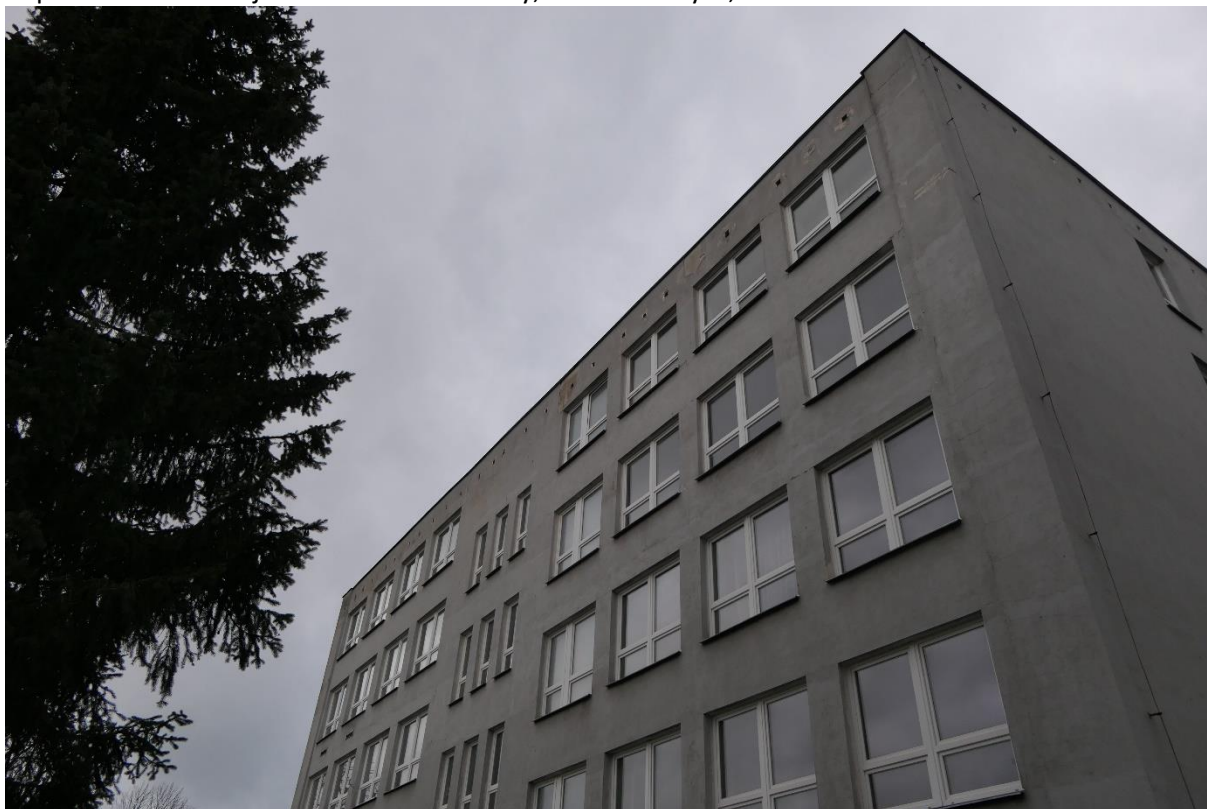
Na jižní straně fasády je celkem 25 větracích otvorů, z toho dva zaslepené.

Popis: Jižní strana objektu s větracími otvory, hnízdíšti rorýse, vrabce a rehka. Foto V. Melichar.

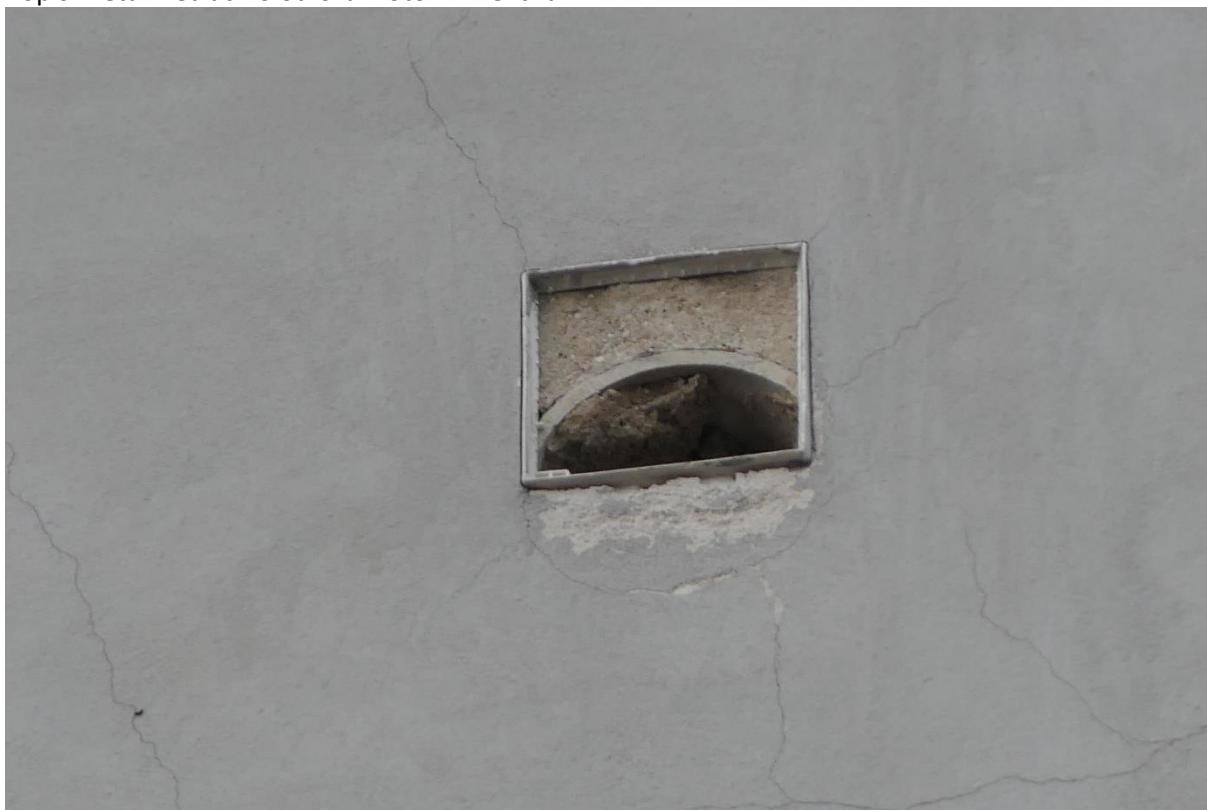
Ve větracích otvorech hnízdí rorýs obecný (*Apus apus*) v počtu několika párů, předpokládá se i hnízdění vrabce domácího (*Passer domesticus*) a rehka obecného (*Phoenicurus ochruros*). O hnízdění svědčí stav vletů do větracích otvorů se známkami přítomnosti ptáků.

Popis: Detail větracího otvoru. Foto V. Melichar.

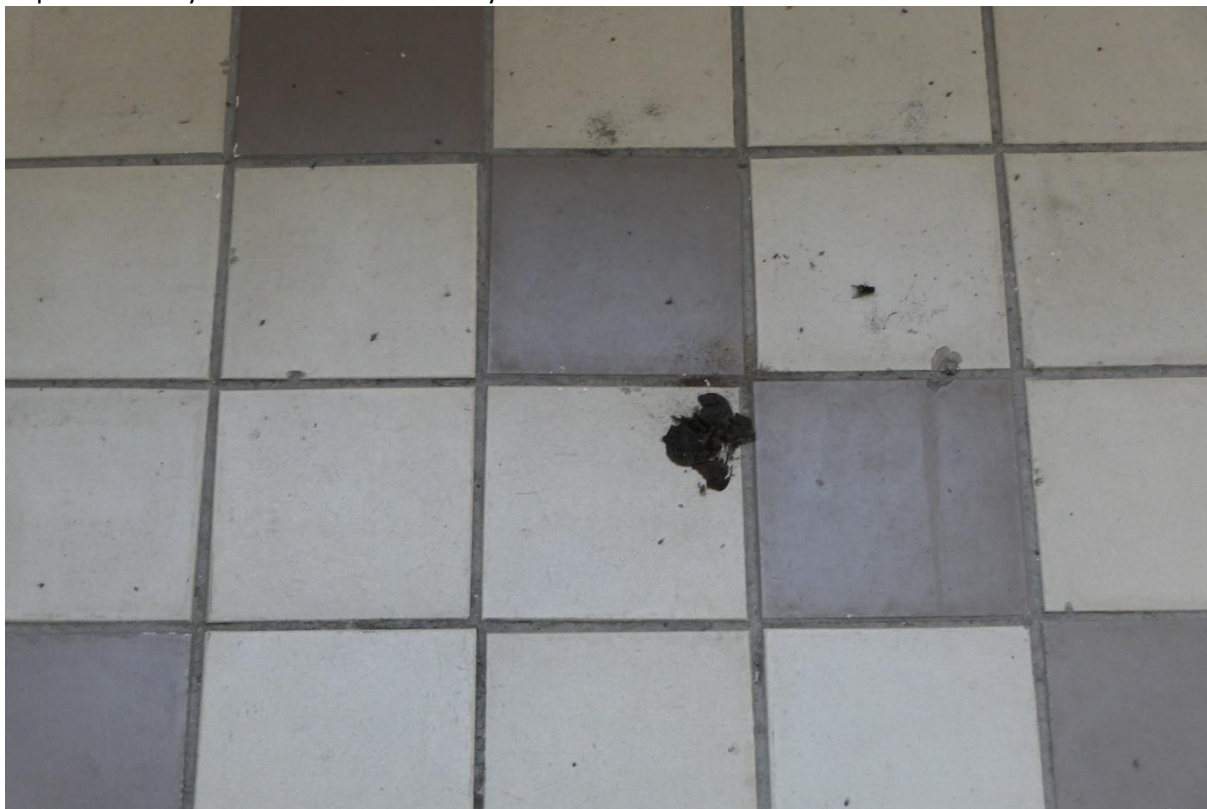
Byla prozkoumána i horní patra interiéru, kvůli otevřenému oknu dočasně přístupná pro ptáky a netopýry. Aktuálně byl interiér bez ptačích hnízd nebo pobytočných známek kolonie netopýrů. Občasné vlety ptáků a netopýrů indikovalo na několika místech malé množství trusu. Vyskytuje se zde i kuna skalní (*Martes foina*), byl nalezen její trus.

Popis: Trus kuny skalní v interiéru budovy. Foto V. Melichar.

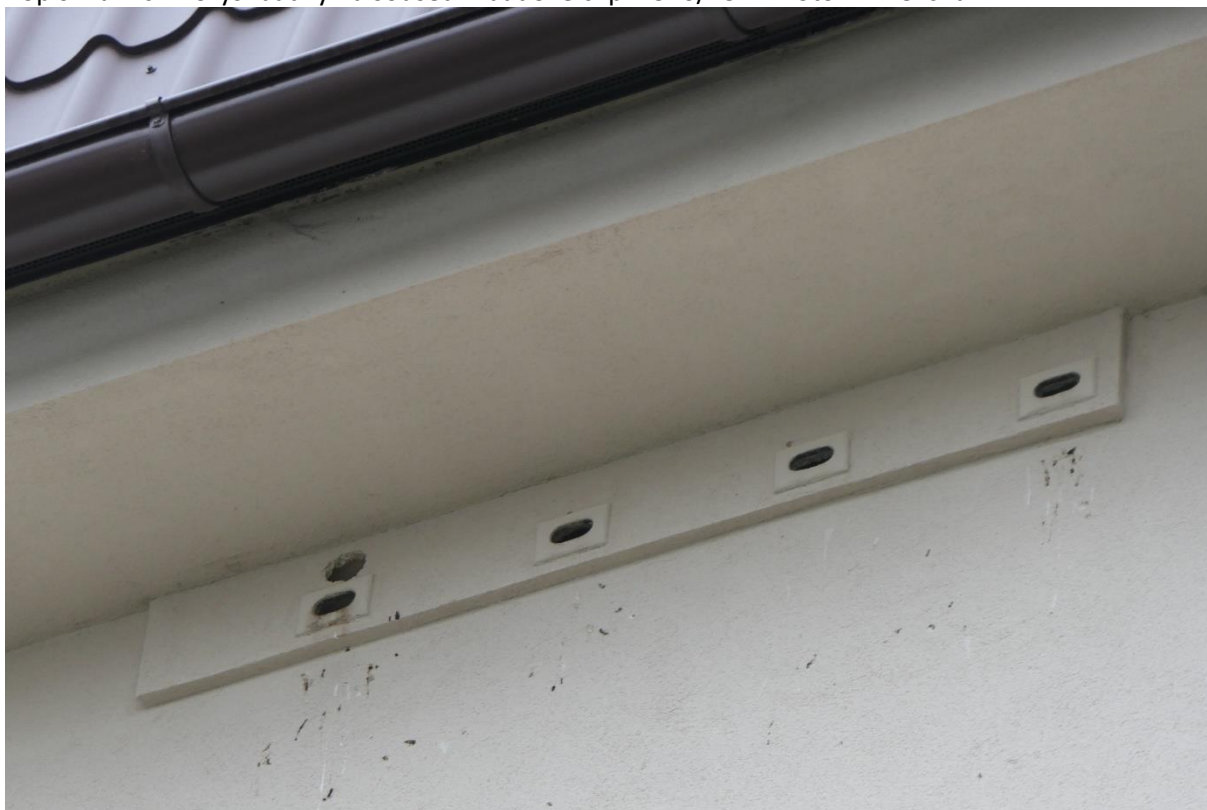
Popis: Funkční rorýsí budky na sousední budově č. p. 1310/1311. Foto V. Melichar.
