BANÍK SOKOLOV - šatny fotbalového klubu 2.NP

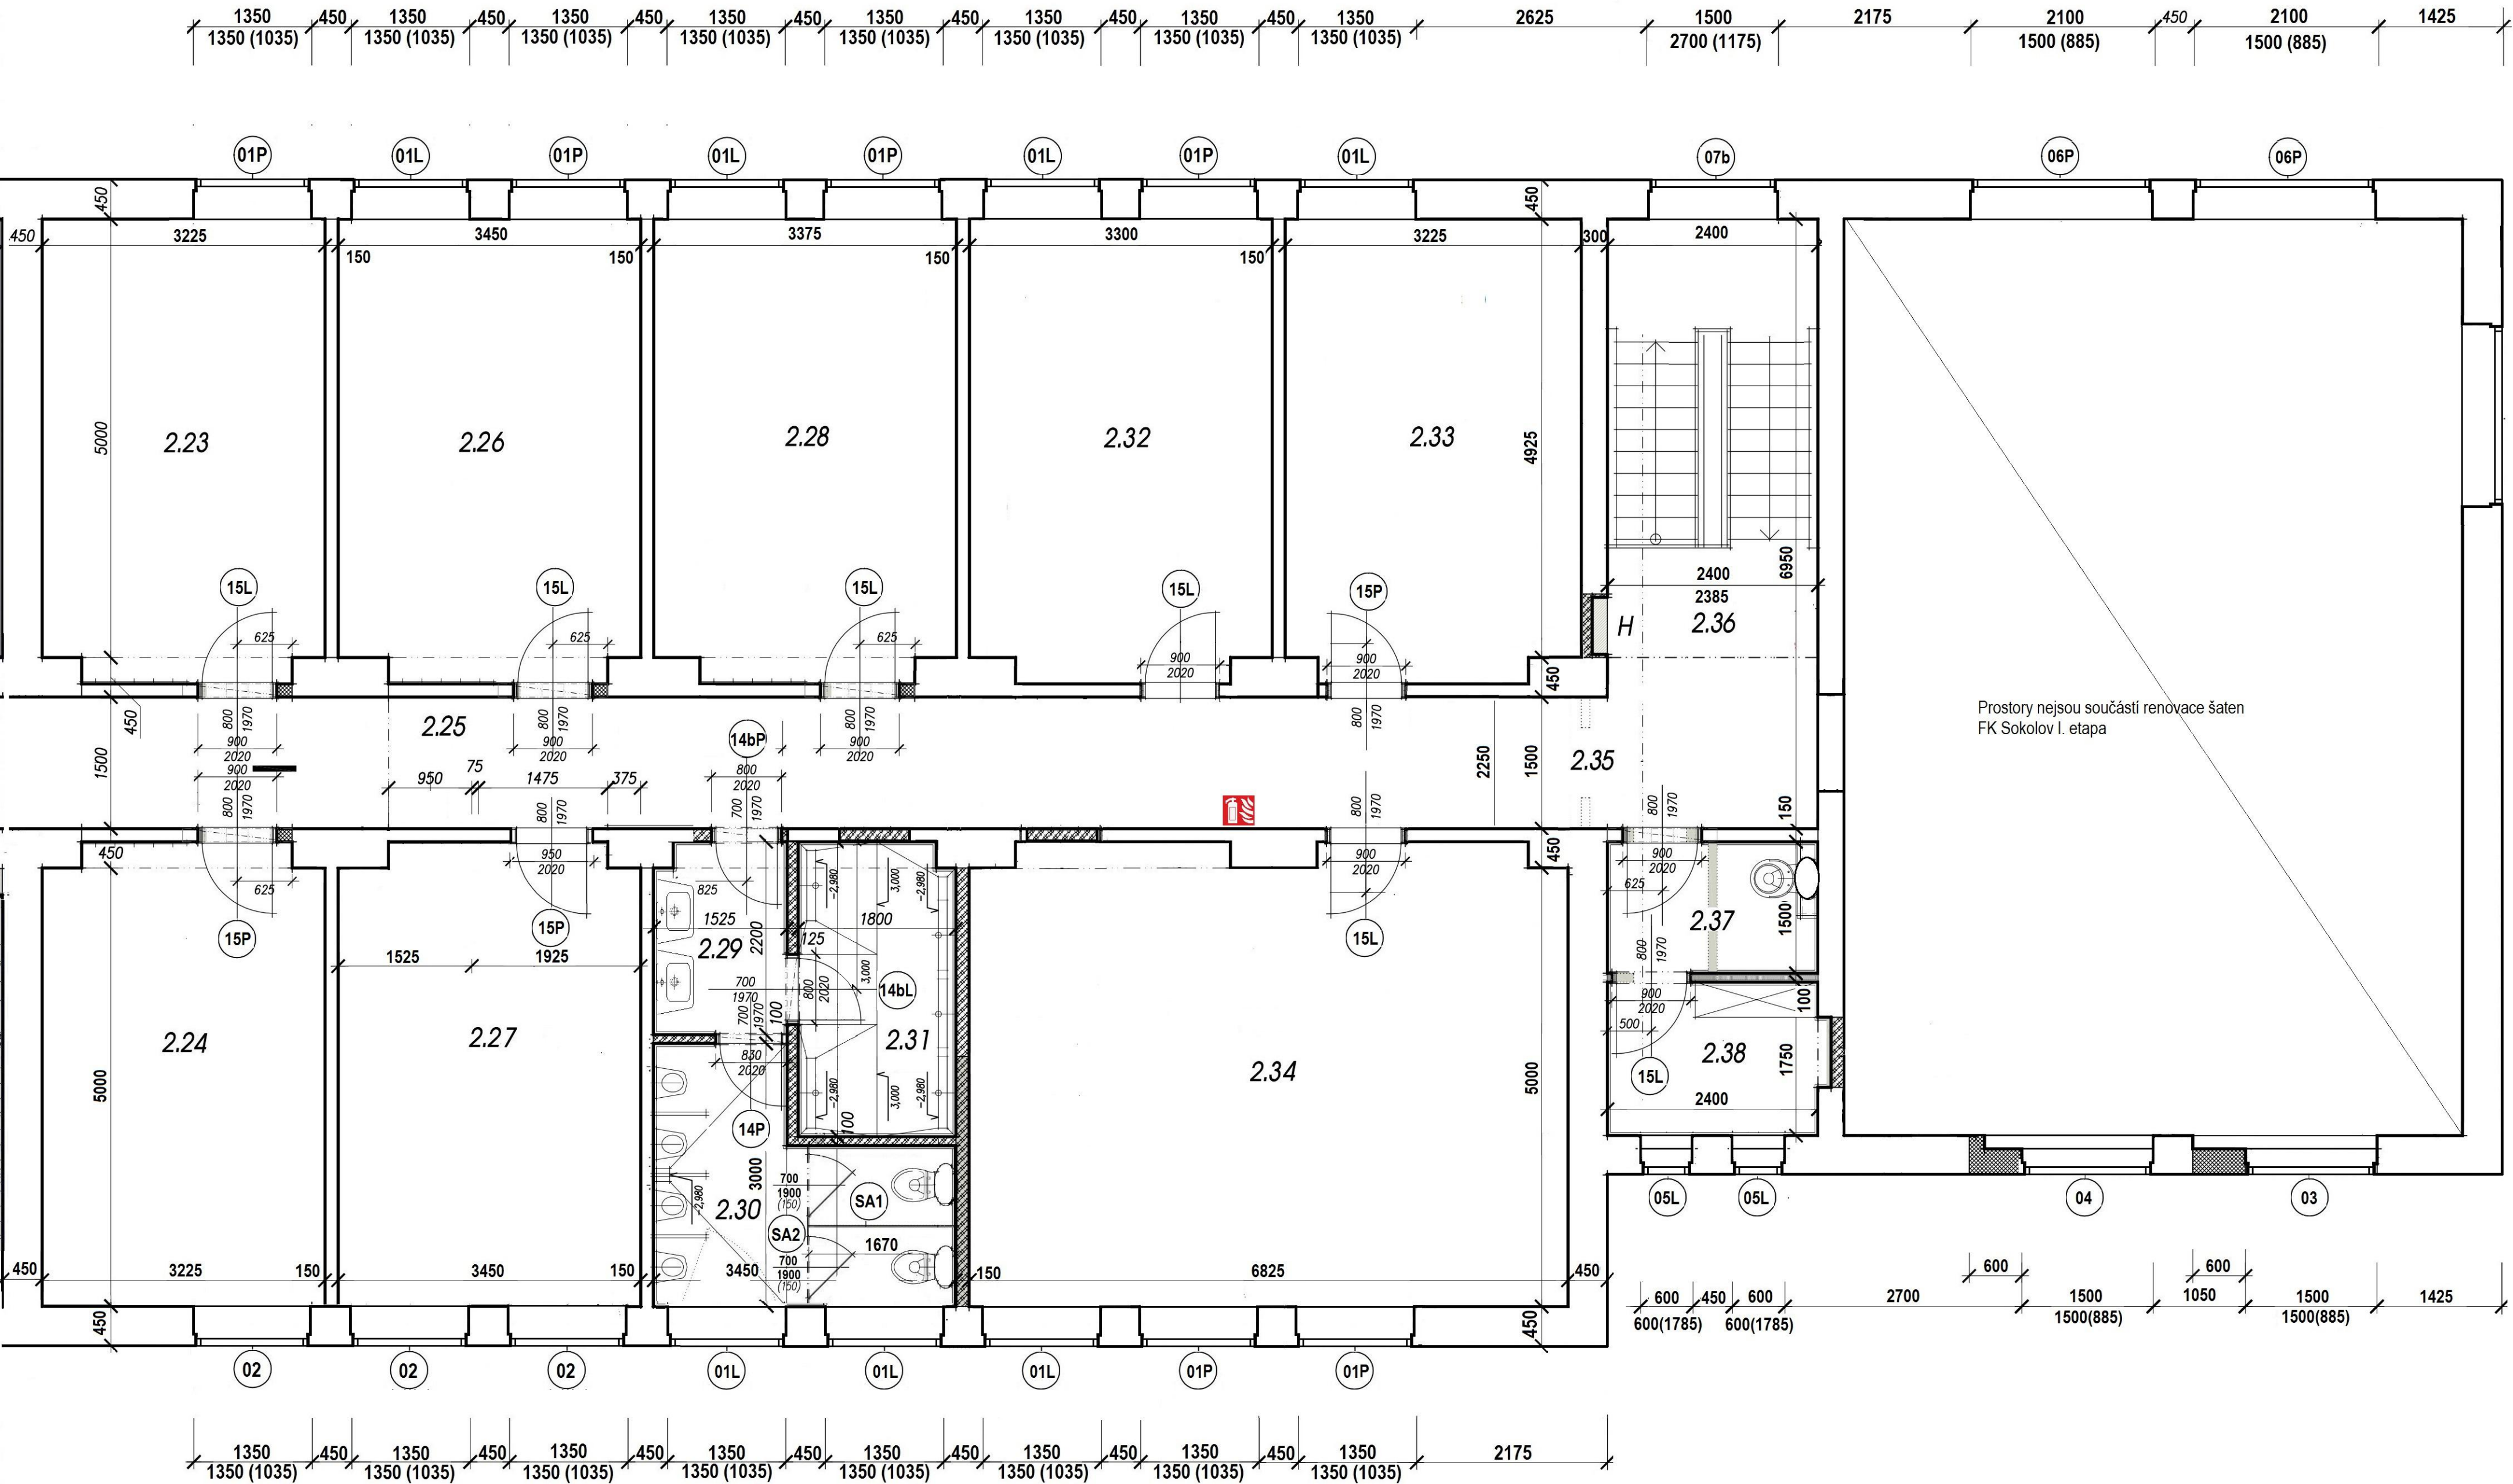
1. Stěny - oprava jádrové omítky 30%, celoplošně nové štuky, malba, omyvatelné nátěry na chodbách a schodišti do výše 1,5m.
2. Stropy - oprava jádrové omítky 30%, celoplošně nové štuky, malba... pouze v koupelnách SDK podhledy (kvůli VZT).
3. Podlahy - kompletní demontáž podlahových krytin, vybourání na podkladní beton a na stropní konstrukci, demontáž hydroizolace, - skladba podlahy 1.NP - vyrovnání podkladního betonu potěrem tl. 20mm, penetrační lak, asf. hydroizolace (pouze v ploše), 30mm EPS 200, lité cementový potěr, nová podlahová krytina z pryže nebo dlažby.

- Stávající konstrukce
- Bourané zdivo
- Nové zdivo a dozdivky
- Nové zdivo z porobetonových příčekovek
- RHP Práškový 6 kg (34A/183B) - celkem 4 ks
- SA1

Sanitární dělicí stěna plná bez dveří
- SA2

Sanitární dělicí stěna, dveře 2 ks - otevírání dovnitř
